RAAHEN KAUPUNKI

**5. kaupunginosa
kortteli 20**

**RAKENNUSHISTORIAALINEN
SELVITYS**

**Säilyneisyys ja
arvottaminen**

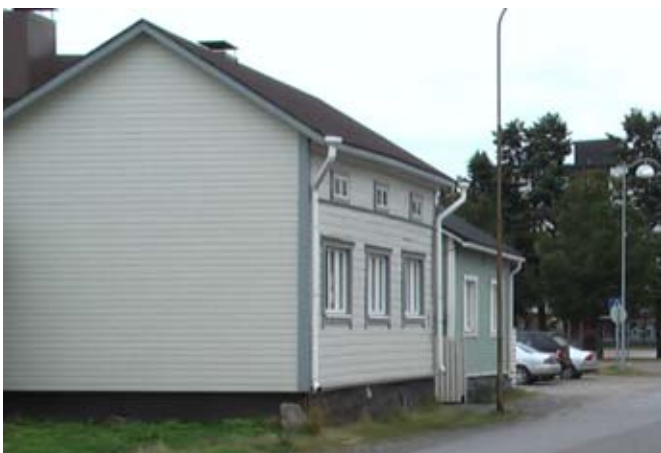
Tontti 38 rak. 2

Pientä kadunvarren taloa on uudistettu voimakkaasti ja rakennuksen ominaispiirteet ovat muuttuneet.

Kadun toisella puolen kohoava 3 kerroksinen Kauppaporvarin liiketalo synnyttää ympäristöä, jossa pienellä puutalolla ei ole enää sijaa.

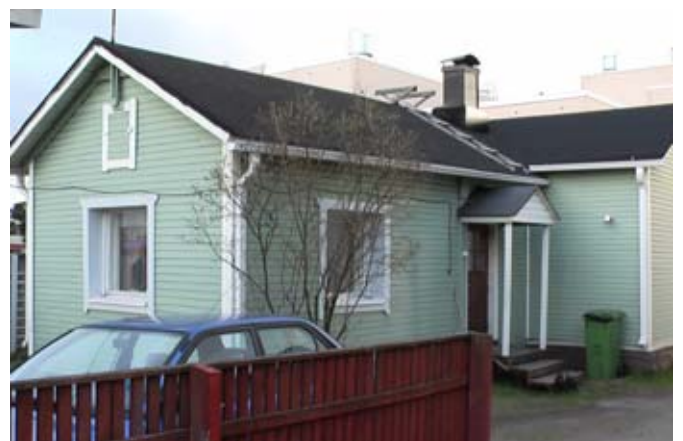
Tontti 38 rak. 3

Pihanperärakennus on muutettu asuinrakennus - autotalliksi.

Pihanperälle 1930 - luvulla tehty asuin - autotallirakennus.

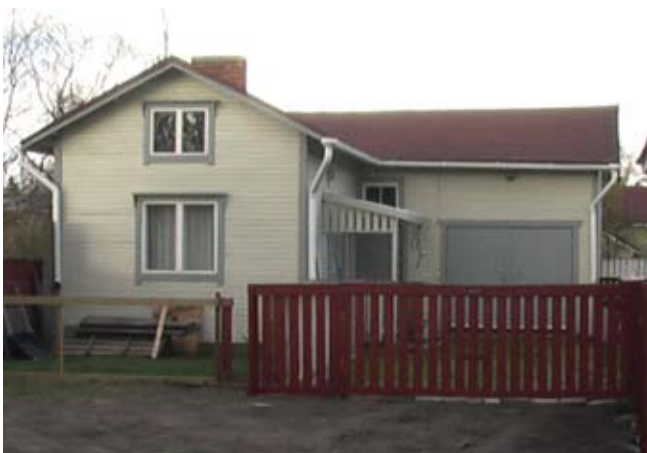
Tontti 41 rak. 1

Rakennusta on laajennettu ja muutettu siten, että sen arkkitehtuurissa perinne on kadonnut.

Vanhassa kaupunkikuvassa tyypillinen rakennus. Pihapiiri on hävinnyt.

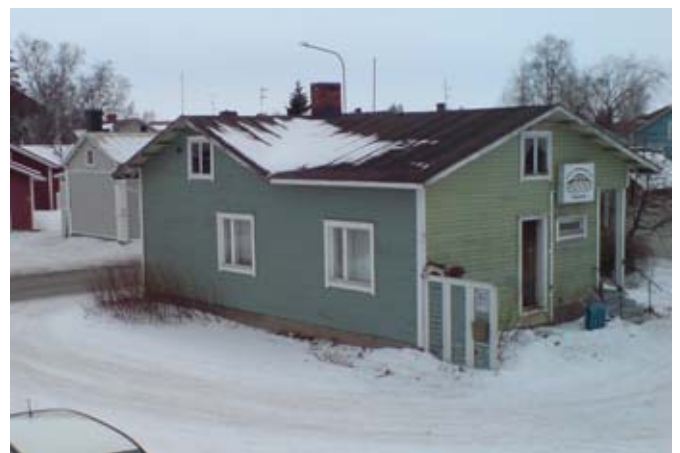
Tontti 41 rak. 2

Rakennus on hyvin huonokuntoinen ja käyttämätön.

Edustaa 1940-luvun pienteollisuusrakentamista. Sijainti puukaupungissa on alunperinkin ollut kyseenalainen.

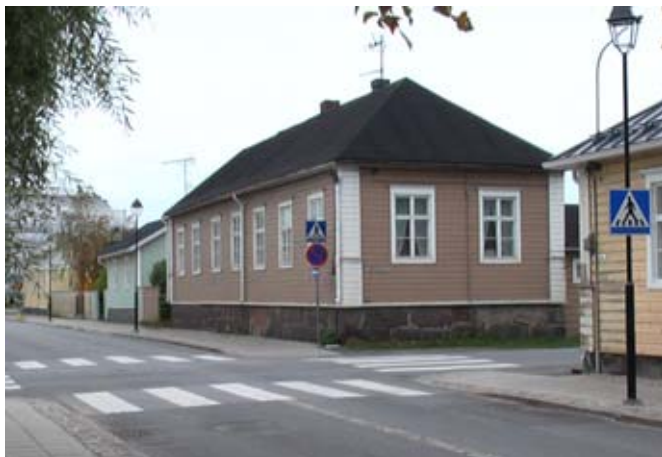
Tontti 42 rak. 2

Korttelin ensimmäisiä rakennuksia. Hirsirunko on todennäköisesti siirretty paikalle muualta heti Raahen vuoden 1810 suurpalon jälkeen.

Päärakennuksen kuistit työntyvät rakennuksen eteen. Rakennus jää osittain piiloon.

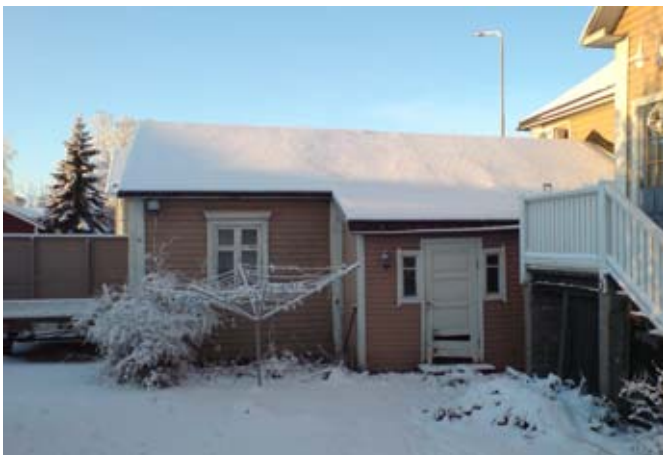
Tontti 42 rak. 3

Vanha kadunvarren aitta on säilynyt lähes alkuperäisenä.

Aitta täydentää pihapiiriä ja katulinjaa, mutta sen asemaa ympäristökuvassa heikentää pieni koko mittakaavaltaan kasvavassa liikekeskustassa.

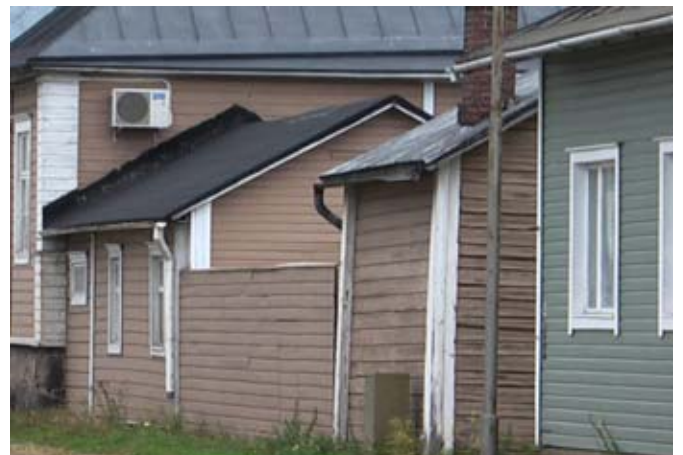
Tontti 42 rak. 4

Rakennuksen kunto on hyvä.

Ulkoarkkitehtuuri on kadun puolelta hyvin säilynyt. Pihanpuolen laajennus poikkeaa sijainniltaan perinteestä, mutta on sopusuhtainen tapa täydentää vanha puutalo nykyaikaiseksi asunnoksi.

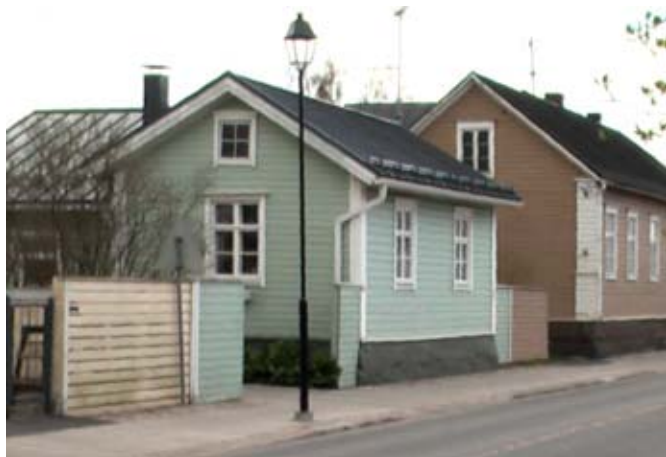
Tontti 43 rak. 1

Talon sisäpuoliset muutostyöt ovat olleet perustellisia muuttaessaan asuintalon toimistotaloksi. Pihan kuistin paikalle on rakennettu laajennus, joka heikentää ulkoarkkitehtuuria.

Rakennuksen sijainti Koulukadun päässä osana Keskuskoulun edustan aukiota on merkittävä ja rakennuksen säilyminen on tärkeää.

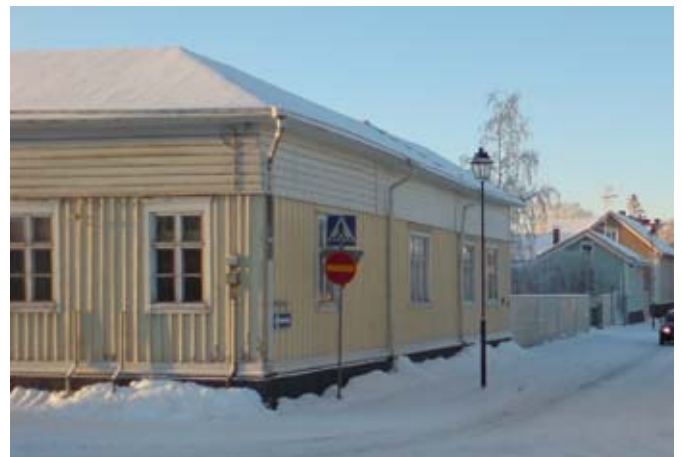
Tontti 43 rak. 2

Piharakennuksen autotalli avautuu kadulle päin autopihan kautta. Asetelma on puukaupungissa vieras.

Perinteisen asetelman parantaisi rakennuksen asemaa pihapiirin täydentäjänä.

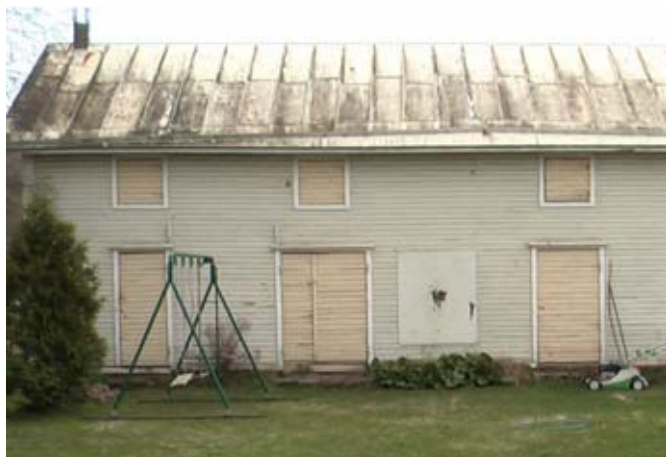
Tontti 44 rak. 1

Julkisivu- ja pohjamuutokset heikentävät talon perinnearkkitetuuria.

Rakennuksen sijainti Palokunnankadun julkisivurivistössä on merkittävä. Paikan säilyminen rakennettuna on tärkeää.

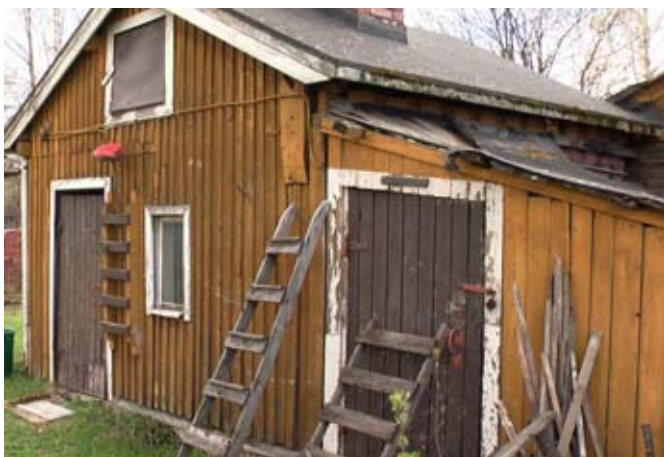
Tontti 45 rak. 1

Julkisivumuutokset ovat erityisesti pihan puolella alentamassa talon arkkitehtuuria.

Rakennuksen sijainti Palokunnankadun varressa on perinteinen ja luonteva. Molemmilta puolilta puretut rakennukset heikentävät katu ympäristön yhtenäisyyttä.

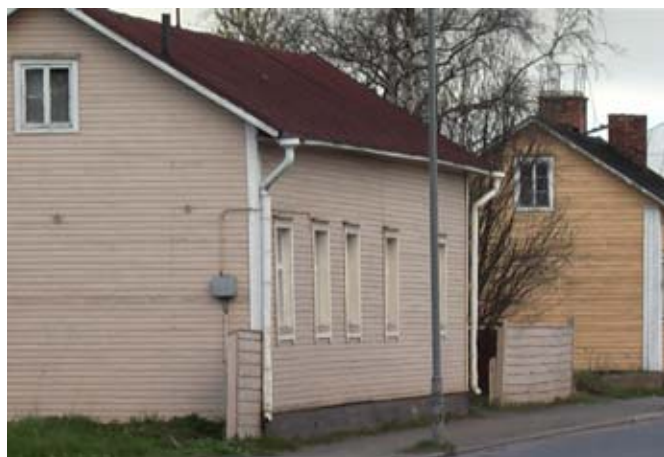
Tontti 45 rak. 2

Piharakennusten muodostama umpipiha on harvinaisen hyvin säilynyt vaikka piharannusten toiminta on oleellisesti vähentynyt.

Perinteinen asetelma on arvo, jonka soisi säilyvän. Ympäristö ei anna tukea säilymiselle, sillä pitkät piharakennukset ovat viimeisiä jäänteitä korttelissa.

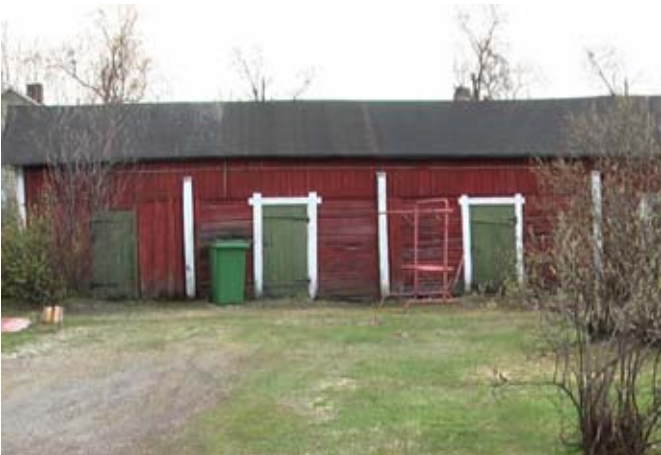
Tontti 45 rak. 3

Pihatoimintojen vähäisyys nykyisessä asumistavassa on johtanut piharakennusten autoitumiseen.

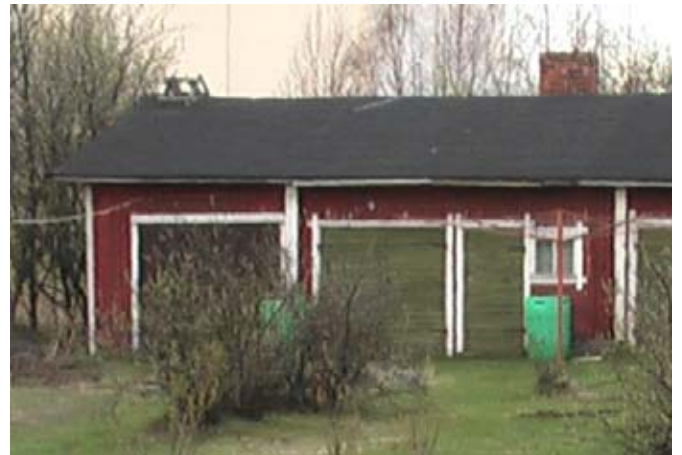
Tontti 47 rak. 1

Rintamamiestalon tyyli istuu välttävästi vanhojen rakennusten rivistössä.

Rakennuksen sijainti Palokunnankadun varressa on perinteinen. Pohjoispuolelta puretut rakennukset nostavat rakennuksen hallitsevaksi katu-ympäristössä, mikä antaa väärän kuvan Palokunnankadun talojen iästä.

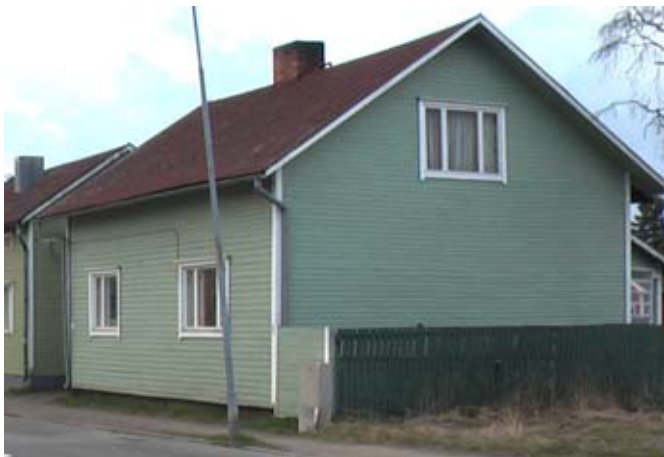
Tontti 47 rak. 2

Julkisivumuutokset ovat erityisesti pihan puolella alentamassa talon arkkitehtuuria. Pihan kuistien muutokset heikentävät ulkoarkkitehtuuria.

Rakennuksen sijainti Palokunnankadun varressa on luonteva. Omistajan vähäinen arvostus näkyy ylläpidon puutteissa.

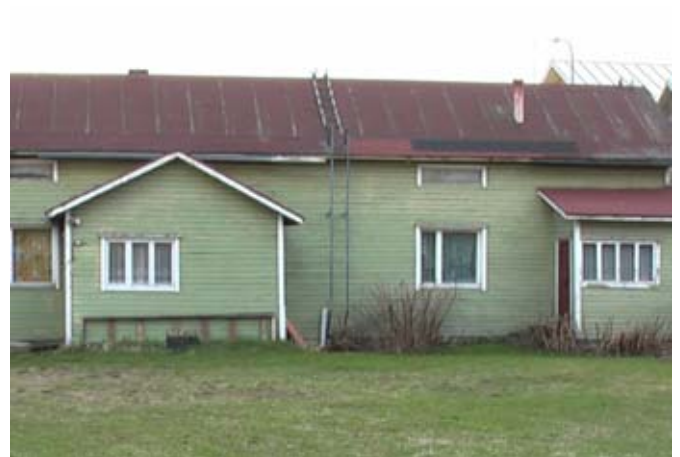
Tontti 47 rak. 3

Piharakennusten muodostama umpipiha on hajonnut ja rakennusten käyttö on oleellisesti vähentynyt. Rakennusten kunto on huono.

Ympäristö ei anna tukea säilymiselle, rakennukset ovat hajanaisia jäänteitä korttelin keskiosien rakennuskannasta.

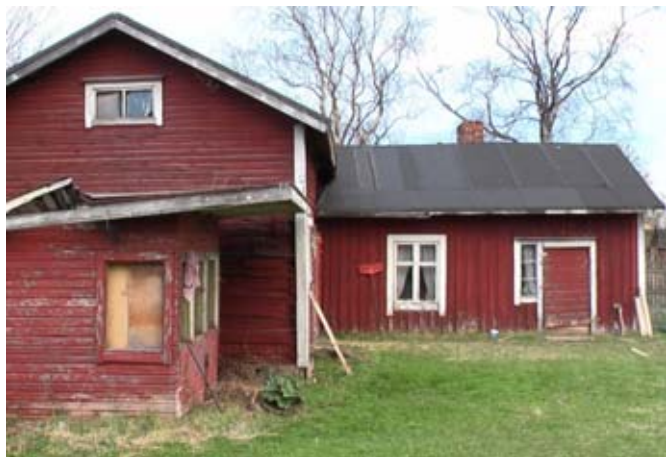
Tontti 47 rak. 4

Rakennus on hajoamistilassa.

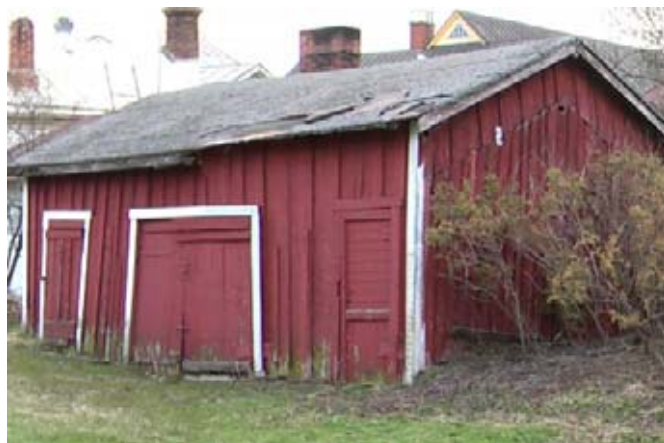
Tontti 48 rak. 1

Julkisivumuutokset ja laajennukset ovat peittäneet perinnearkkitehtuurin.

Rakennuksen sijainti Palokunnankadun varren tiiviissä talorivistössä on perinteinen. Laajemmin ympäristö on muutostilassa, kaupunkiarkkitehtuuri ja toiminnot ovat muuttuneet.

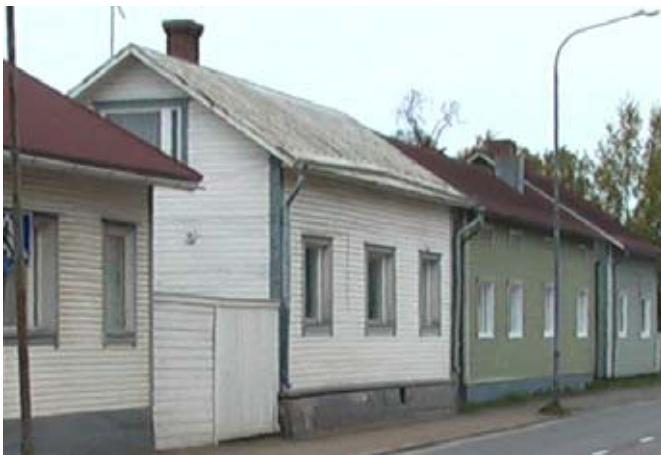
Tontti 48 rak. 2

Julkisivu- ja pohjamuutokset ovat muuttaneet talon luonnetta oleellisesti.

Kadunkulman rakennukseen tehdyt tyylittömät muutokset heikentävät laajasti ympäristökuva.

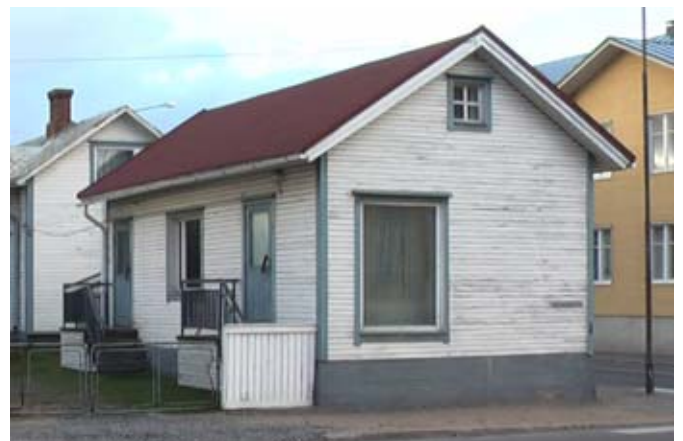
Tontti 48 rak. 3

Ikkuna- ja pohjamuutokset ovat muuttaneet talon luonnetta. Julkisivun kulmapilasterit edustavat alkuperäistä arkkitehtuuria.

Rakennuksen sijainti Sovionkadun varren tiiviissä saman tontin neljän talon rivissä on perinteinen. Laajemmin ympäristö on muutostilassa, kaupunki-arkkitehtuuri ja toiminnot ovat muuttuneet.

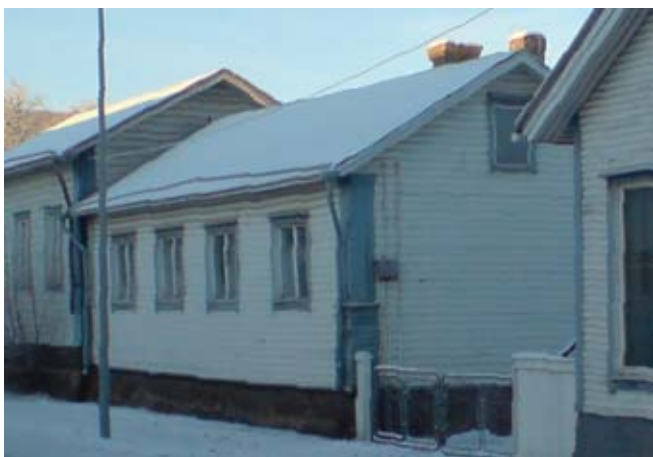
Tontti 48 rak. 4

Kadunpuolen rungon arkkitehtuuri on säilyttänyt perineisen ilmeen.

Rakennus on ryhdikäs yksityiskohtia myöten säilynyt puukaupunkitalo. Tekninen kunto on huono. Ympäristö on muutostilassa, tontti yksin muodostaa pienen perinnenäkymän nykyaikaisessa liikekeskustassa.

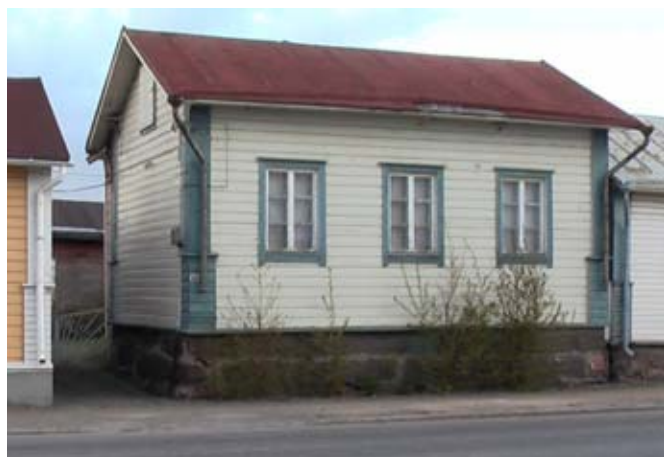
Tontti 48 rak. 5

Julkisivumuutokset ja laajennus ovat muuttaneet talon luonnetta.

Purettu tontti länsipuolella nostaa välitontin rakennuksen esiin ja ympäristökuvaa hallitsee sivu, joka on tarkoitettu palosolan seinäksi.

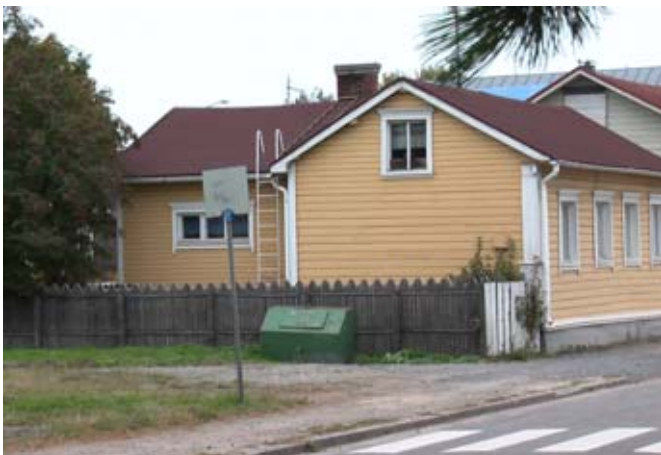
Tontti 48 rak. 6

Tavanomainen piharakennus. Ympäristö ei anna tukea säilymiselle.

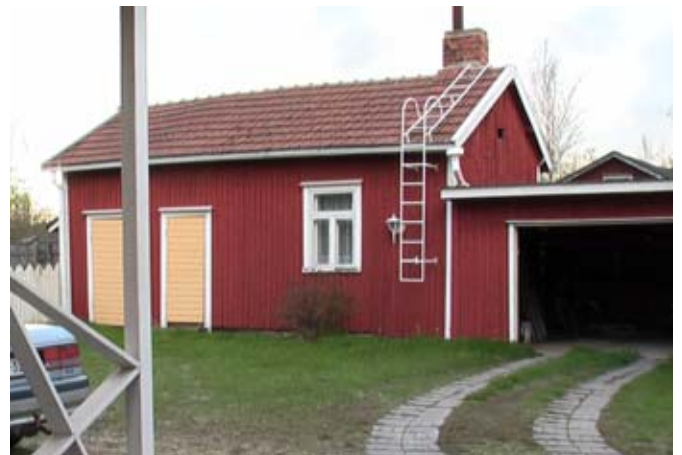
Tontti 48 rak. 7

Piharakennus on muokattu asuinrakennukseksi ja koristeltu nikkarityyllillä. Rakennuksesta on hävinnyt identiteetti.

Ympäristö ei anna tukea säilymiselle, rakennukset ovat hajanaisia jäänteitä korttelin keskiosien rakennuskannasta.

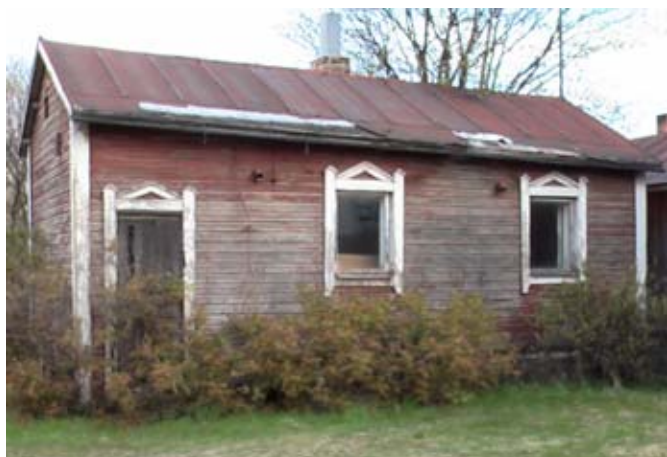
Tontti 48 rak. 8

Piharakennukset muodostavat perinteisen umpipiha.

Perinneaitta rakennusyhdistelmässä ryhdistää kokonaisvaikutelmaa.
