Kylmäniemen kalasataman rakennushistorian inventointi

18.10.2011 / Esko Puijola

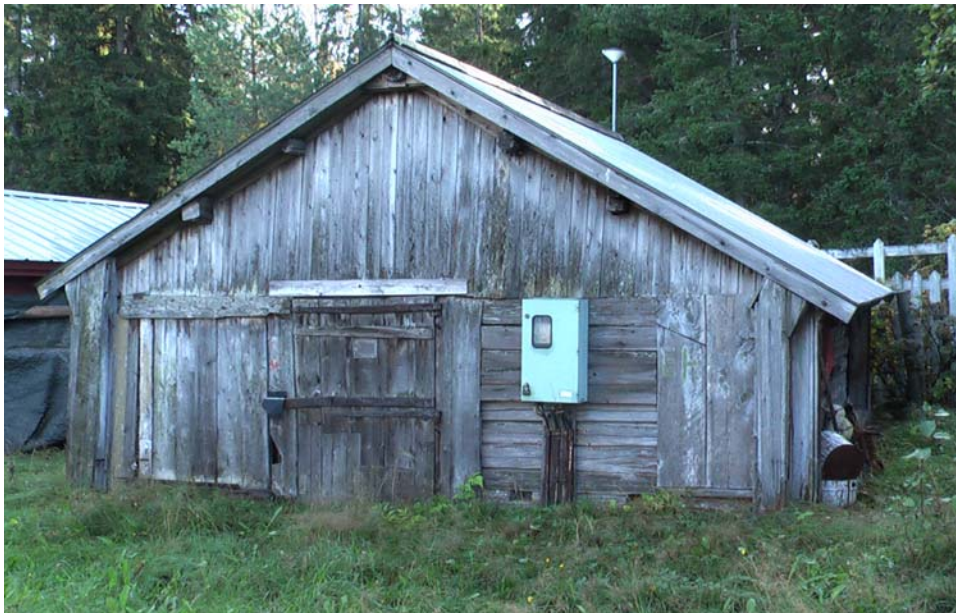
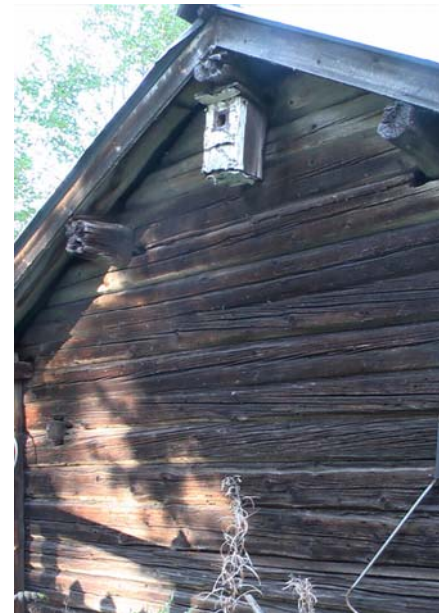
verkkovaja 1

Sisätilat ovat hyvin säilyneet, perustukset ovat vajonneet maan sisään. Tekninen kunto on välttävä mutta korjattavissa. Ympäristöstä muut vanhat rakennukset ovat kadonneet.

Arkkitehtuuriltaan tyypillinen, kalasataman ainoa alkuperäisrakennus.

Kylmäniemen kalasatamassa on yksi alkuperäinen vanha verkkovaja. Se on sijainnut aikanaan vesirajan tuntumassa, mutta maankohoamisen myötä etääntynyt rannasta yli 30 metriä. Venevajan ympärillä kasvillisuus on kasvattanut turvekerrosta ja rakennuksen perustukset ovat jääneet maan sisään. Rakennusta tulisi nostaa pikaisesti lisääntyvien lahovaurioiden välttämiseksi.

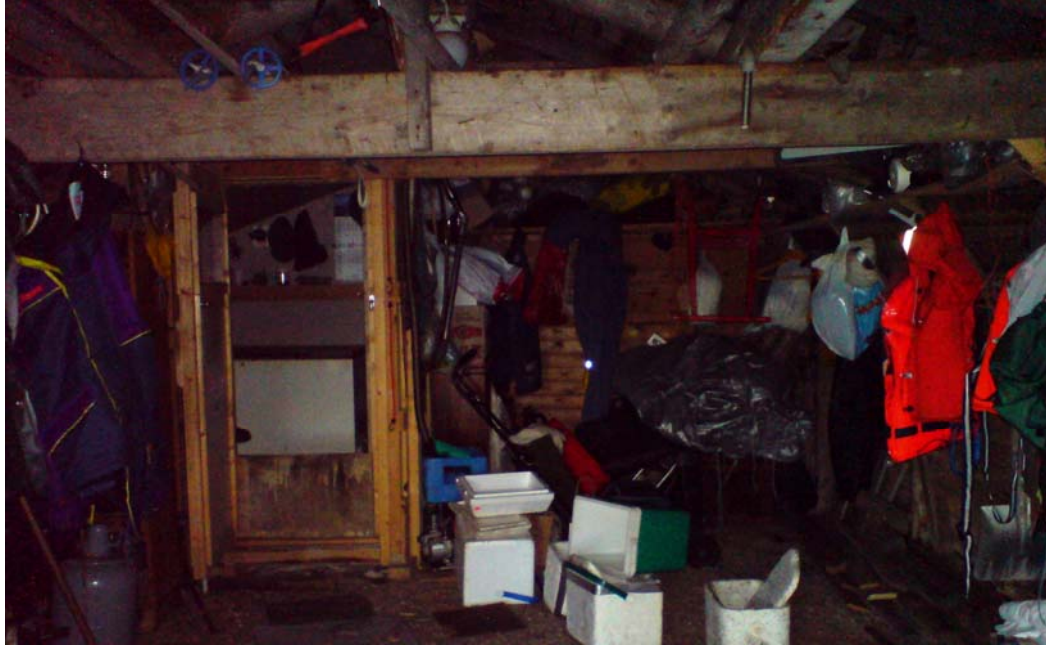
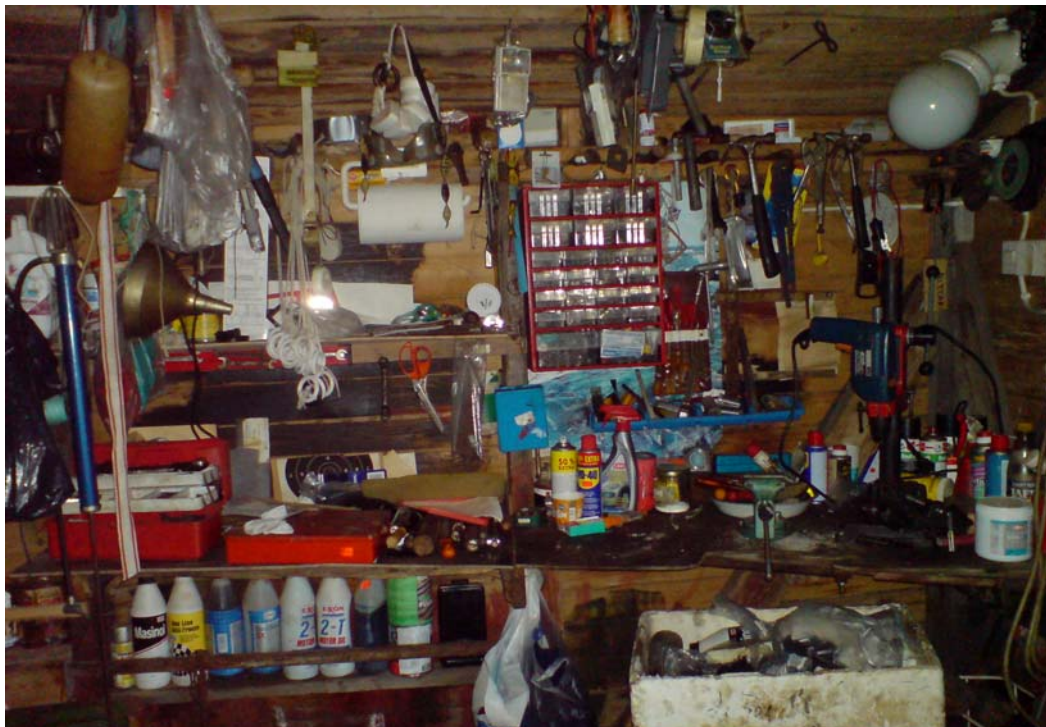
verkkovaja 2

Rakennettu Santaholman sahan purkamisesta saadulla vankalla puutavaralla.

Tekninen kunto on tyydyttävä.

Rakennuksen iän vuoksi sillä ei ole merkittävää historiallista arvoa

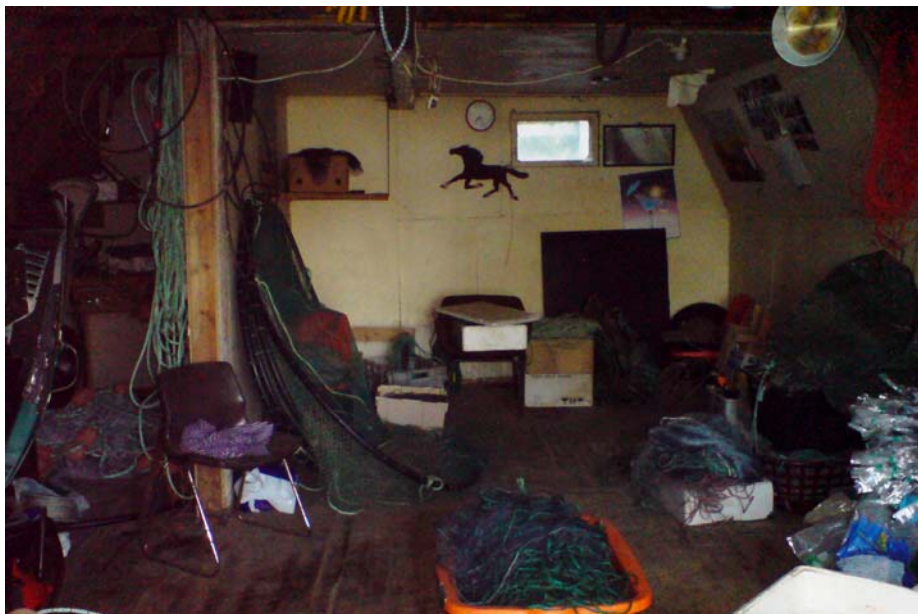
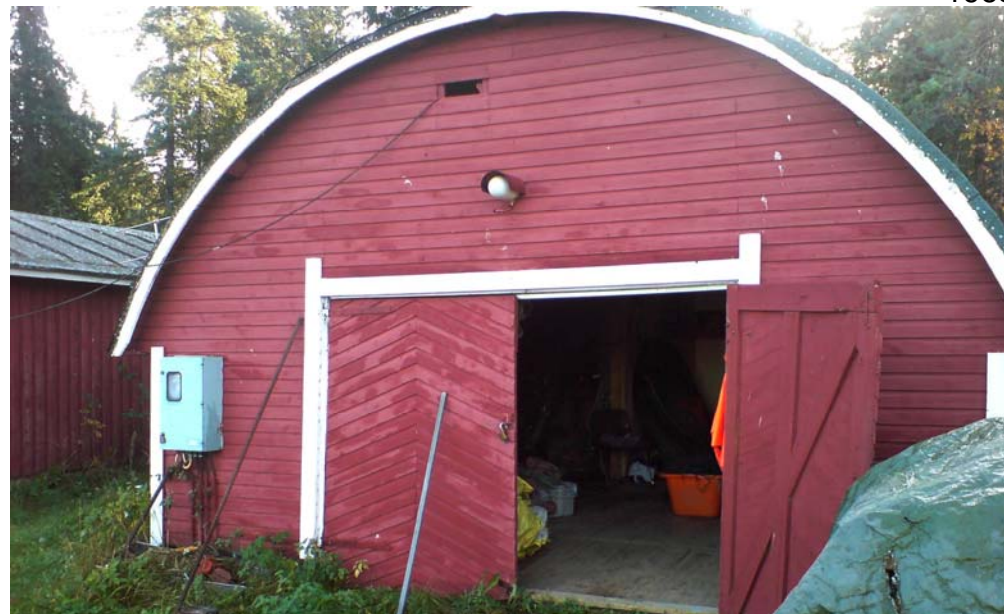
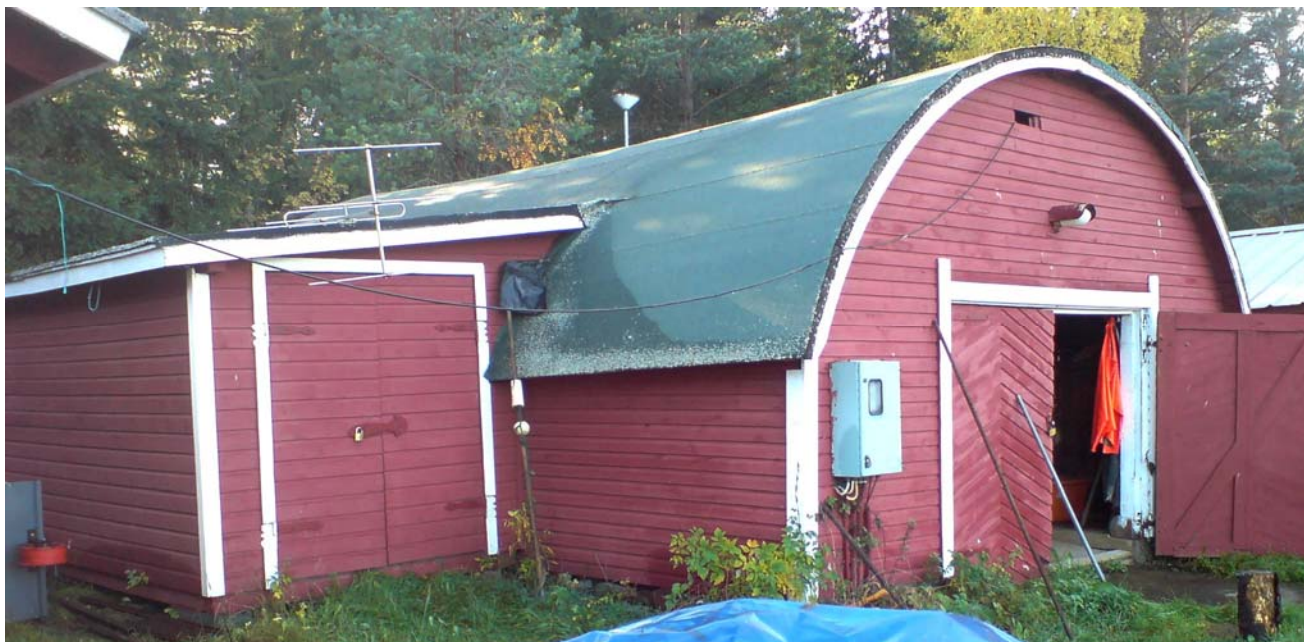
verkkovaja 3

Verkkovaja on tehty ammattikouluisten harjoitustyönä. Seinät olivat aluksi kovalevyä.

Tekninen kunto on välttävä.

Muoto on poikkeava, mutta miljöö kestää yhden tällaisen erikoi-suuden.

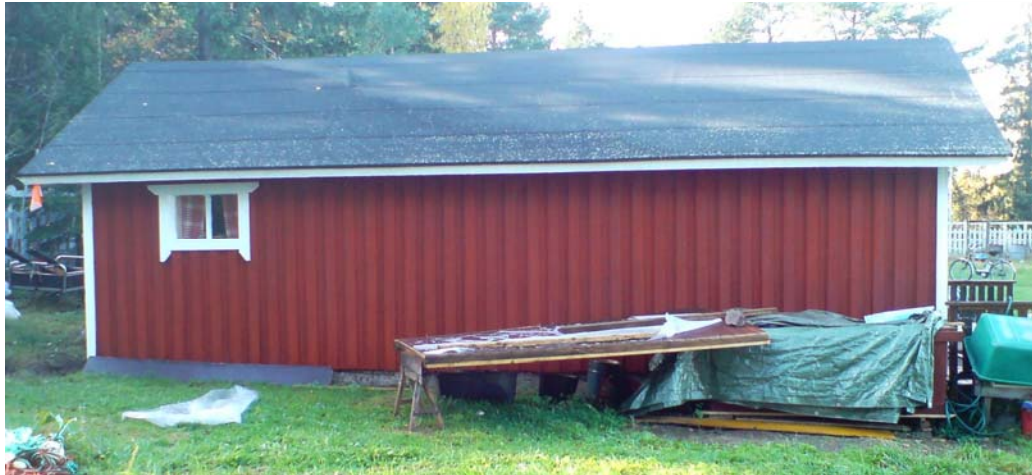
verkkovaja 5

Tekninen kunto on hyvä.

Rakennuksen nuoren iän vuoksi sillä ei ole historiallista arvoa

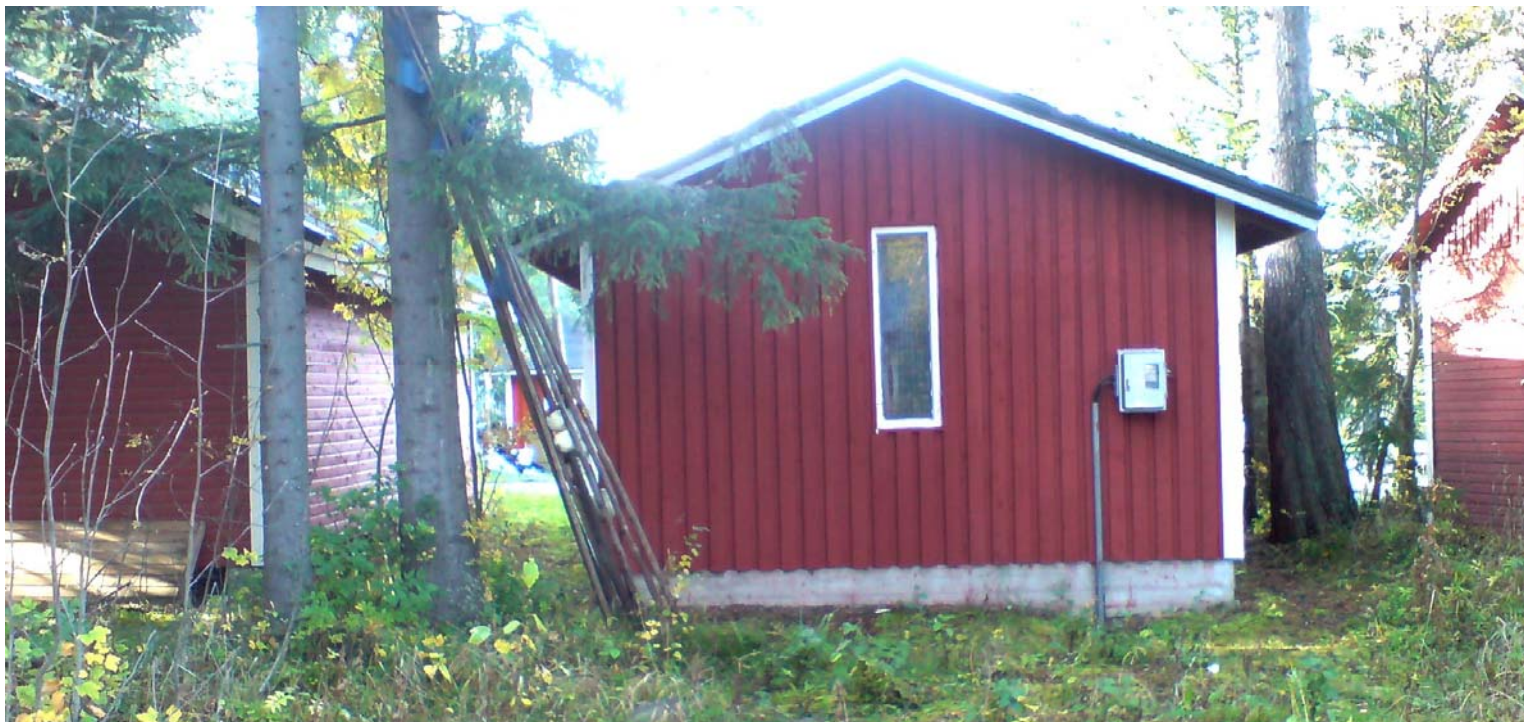
verkkovaja 6

Kaupungin vuonna 1980 laatiman kalasatamasuunnitelman (ed. sivulla ote suunnitelmasta) mukaisella paikalla ja 1970-luvun lopun tyyppisuunnitelman mukainen venevaja.

Tekninen kunto on hyvä.

Rakennuksen nuoren iän vuoksi sillä ei ole historiallista arvoa

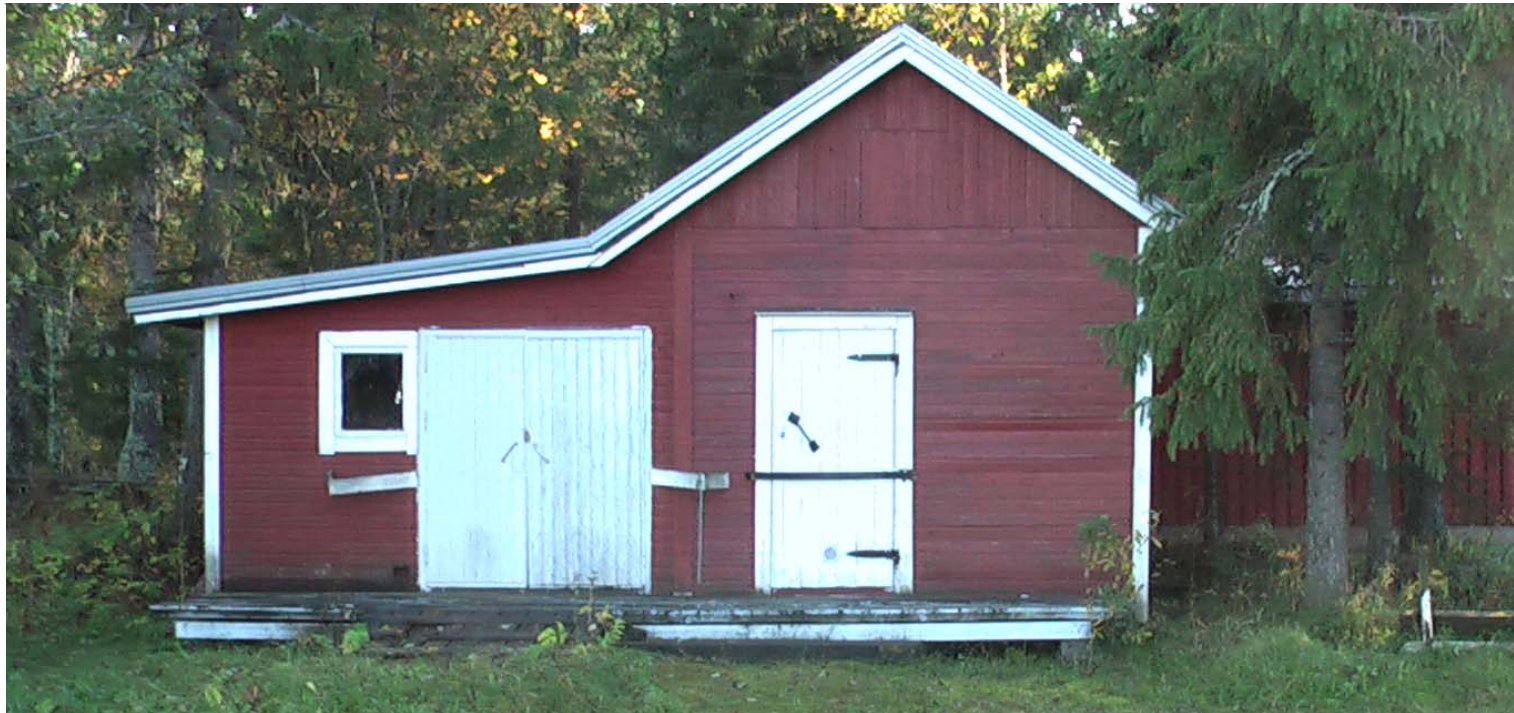
verkkovaja 7

Tekninen kunto on tyydyttävä.
Arkkitehtuuri on persoonallista ympäristöön sopivaa.

Rakennuksen nuoren iän vuoksi sillä ei ole historiallista arvoa.

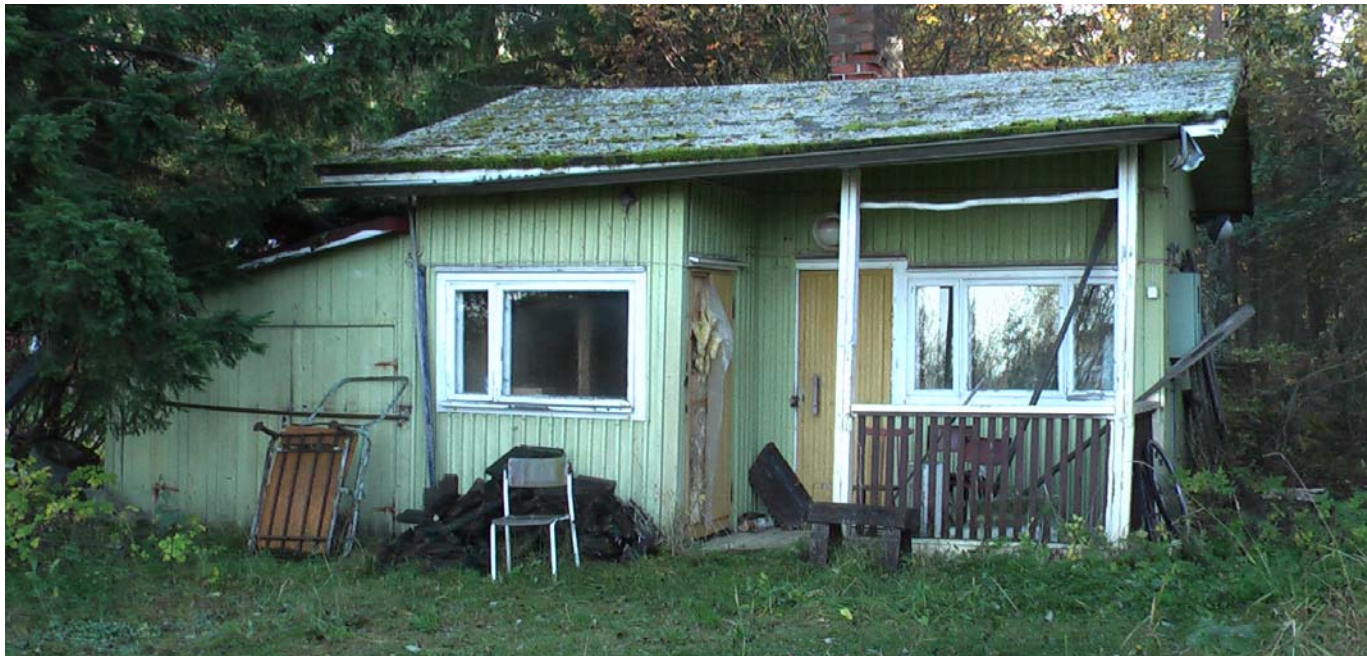
kalamaja 8

Tekninen kunto on heikko.

Kosteusvaurioiden ja homeen vuoksi rakennus on purkukunnossa.

Alueen arvot on miljöön yhtenäisyydessä ja elävässä toiminnassa. Uusien asuinkorttelien rakentaminen alueen läheisyyteen vilkastuttaa kalasatamaa ja tuo sille uutta virkistyskäyttöä. Aluetta tulee kehittää perinteitä ja olevaa luontoa vaalien. Samalla venevajojen takapihoja tulee siistiä ja purkukunnossa olevia rakennuksia uusia.

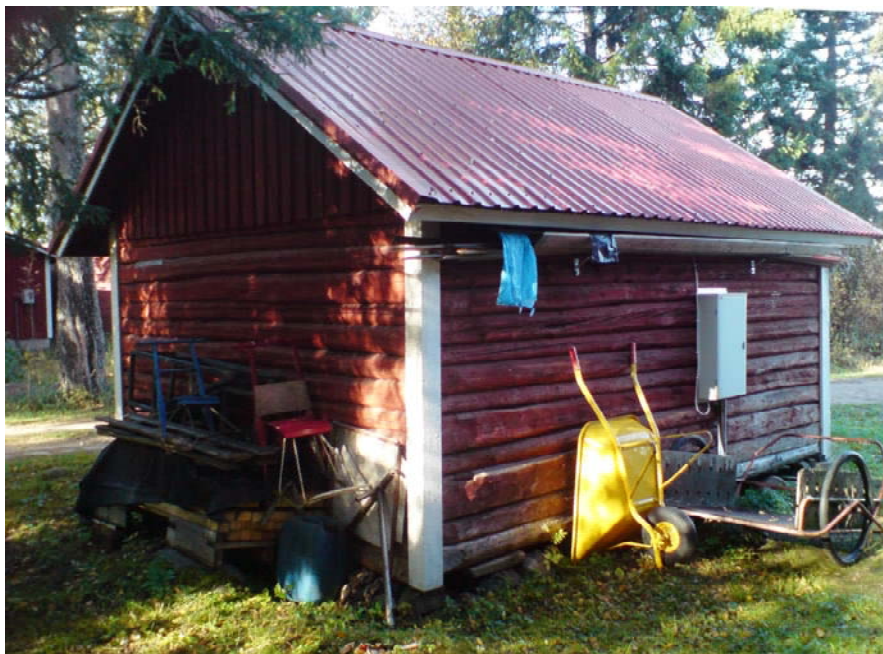
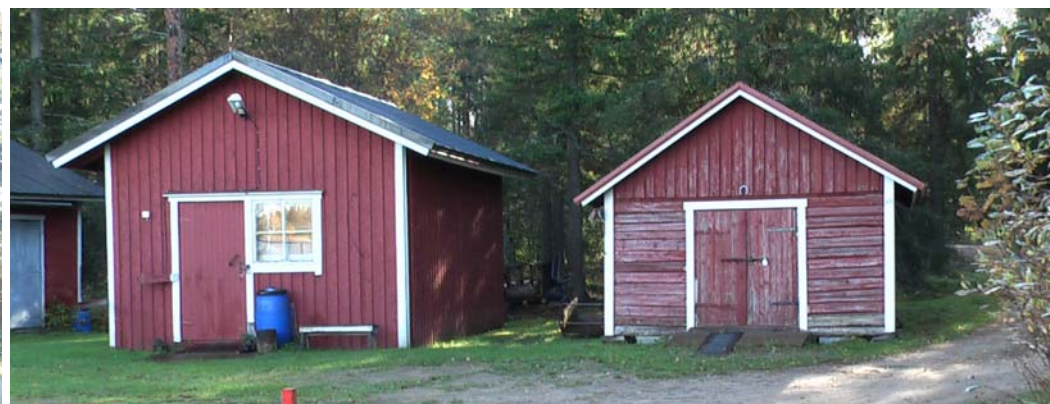
verkkovaja 9

Tekninen kunto on hyvä.
Rakennus on kengitetty v. 2010.

Talo on siirretty paikalleen Lapaluodosta.
Arkkitehtuuri sopii alueelle.

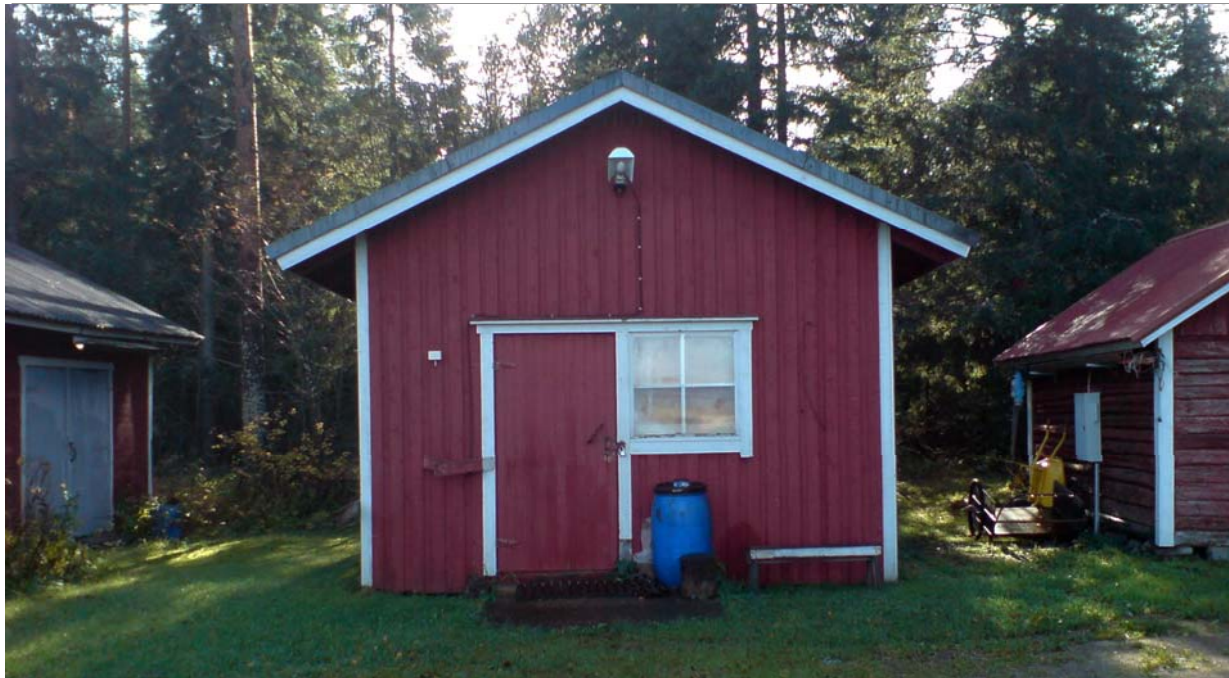
verkkovaja10

Tekninen kunto on tyydyttävä.
Rakennuksen iän vuoksi sillä ei ole historiallista arvoa

Talon arkkitehtuuri on tavanomaista, sopii alueelle.

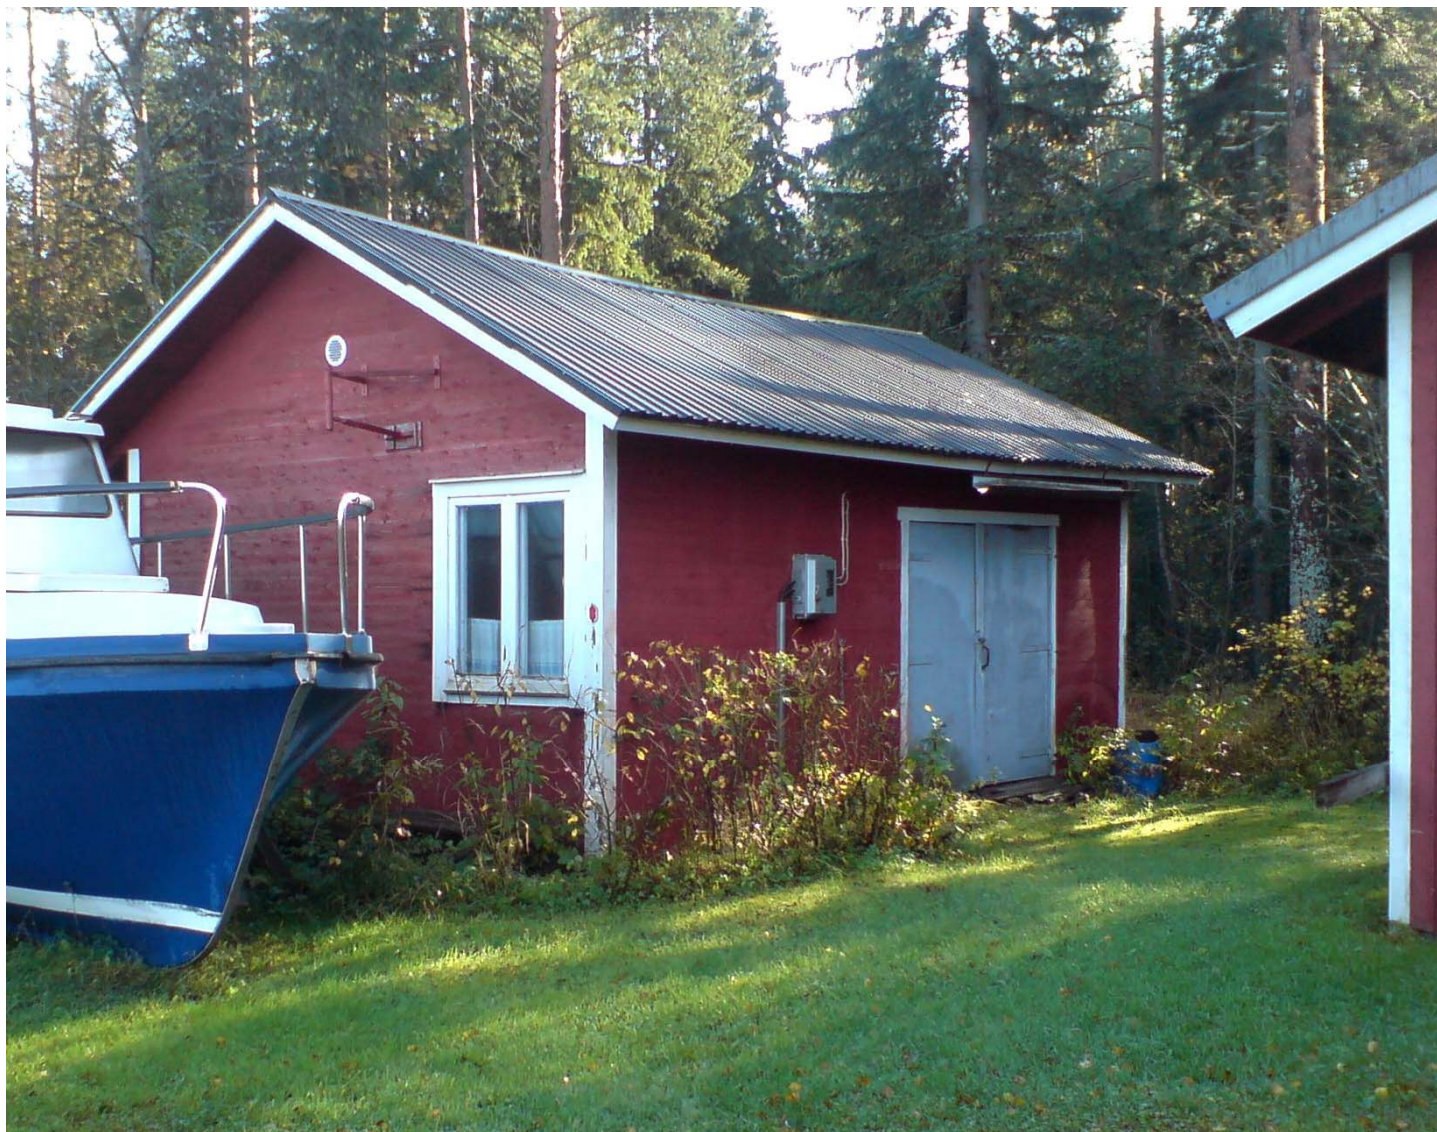
verkkovaja11

Tekninen kunto on välttävä.
Rakennuksen iän vuoksi sillä ei ole historiallista arvoa

Talon arkkitehtuuri on tavanomaista, täydentää paikkaa.

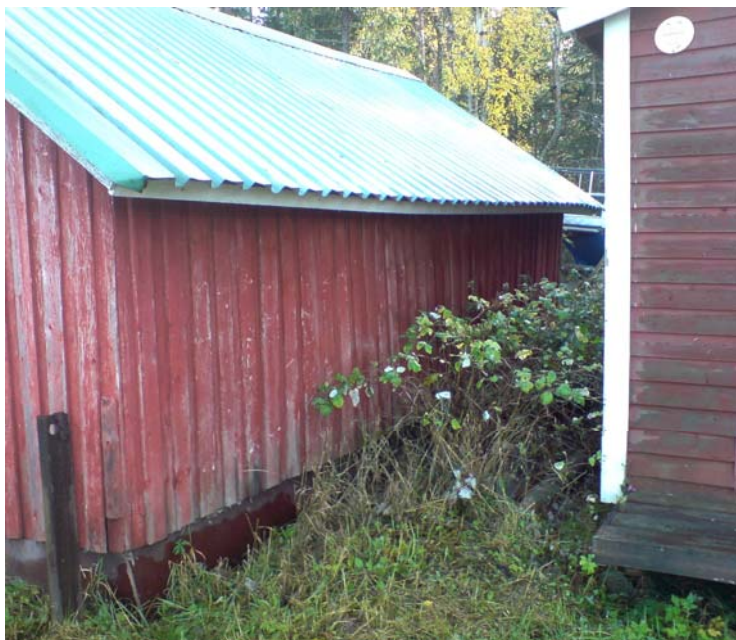
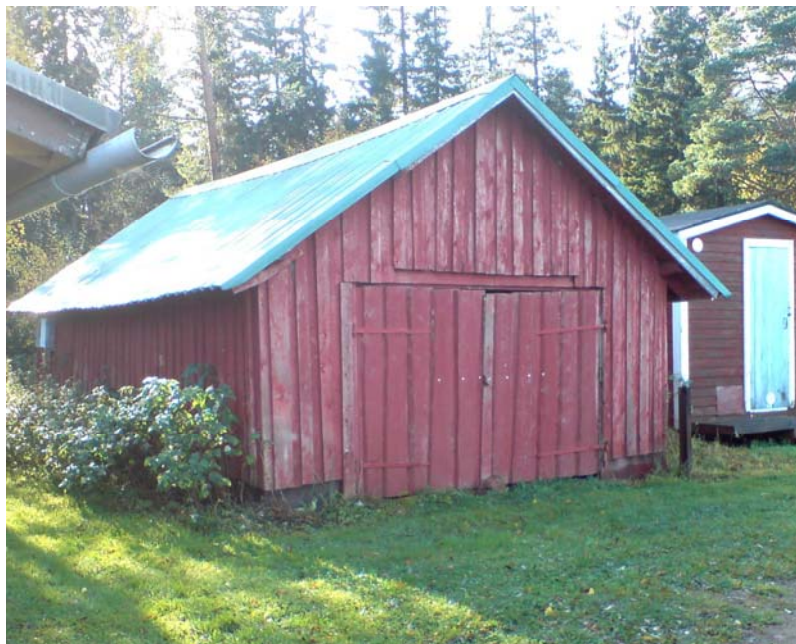
verkkovaja12

Tekninen kunto on välttävää.

Talon arkkitehtuuri on tavanomaista, täydentää paikkaa.

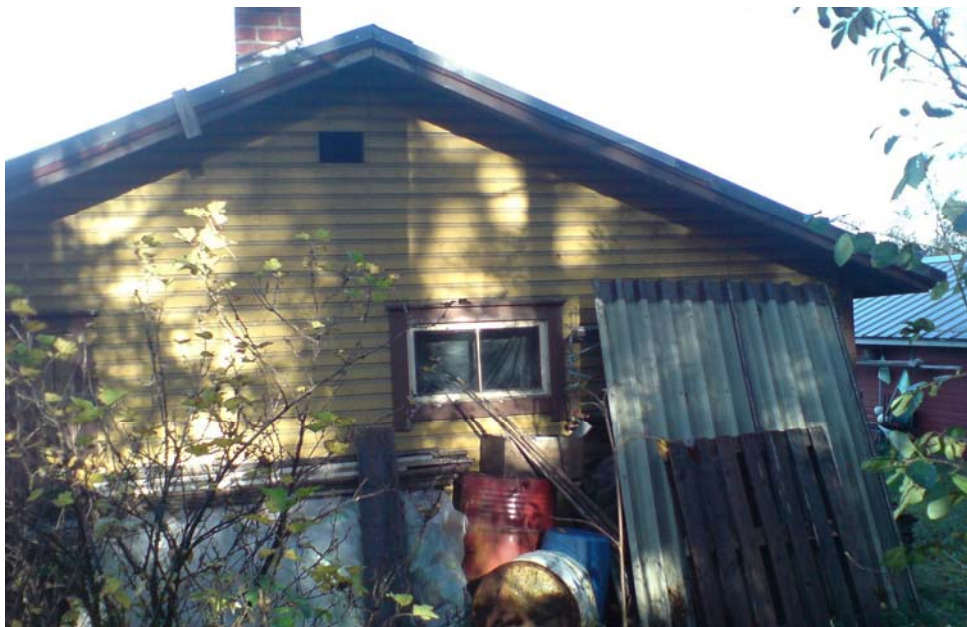
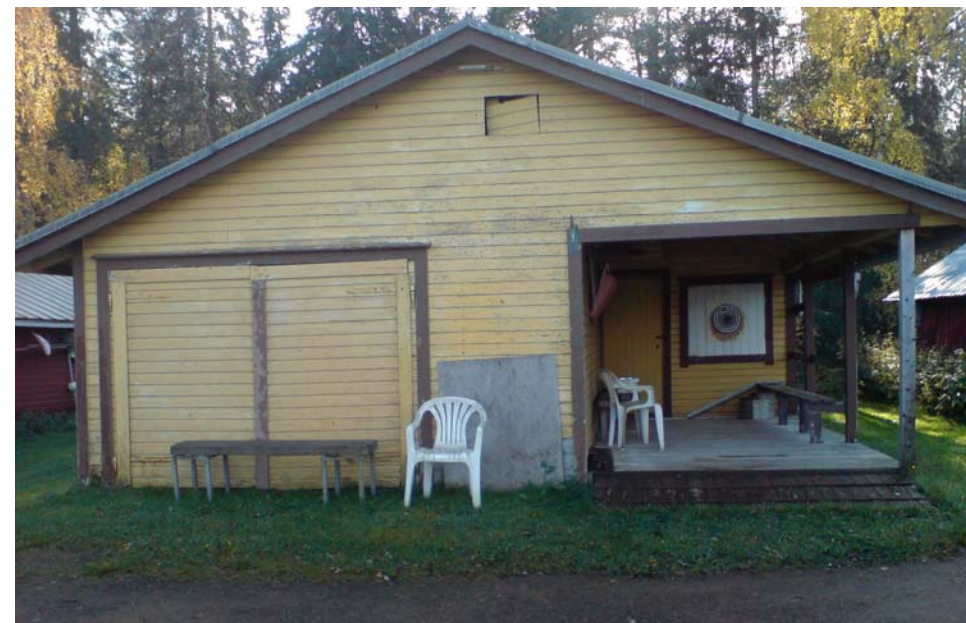
kalamaja13

Tekninen kunto on matalan perustuksen vuoksi välttävä.

Arkkitehtuuri sopii huonosti alueelle.

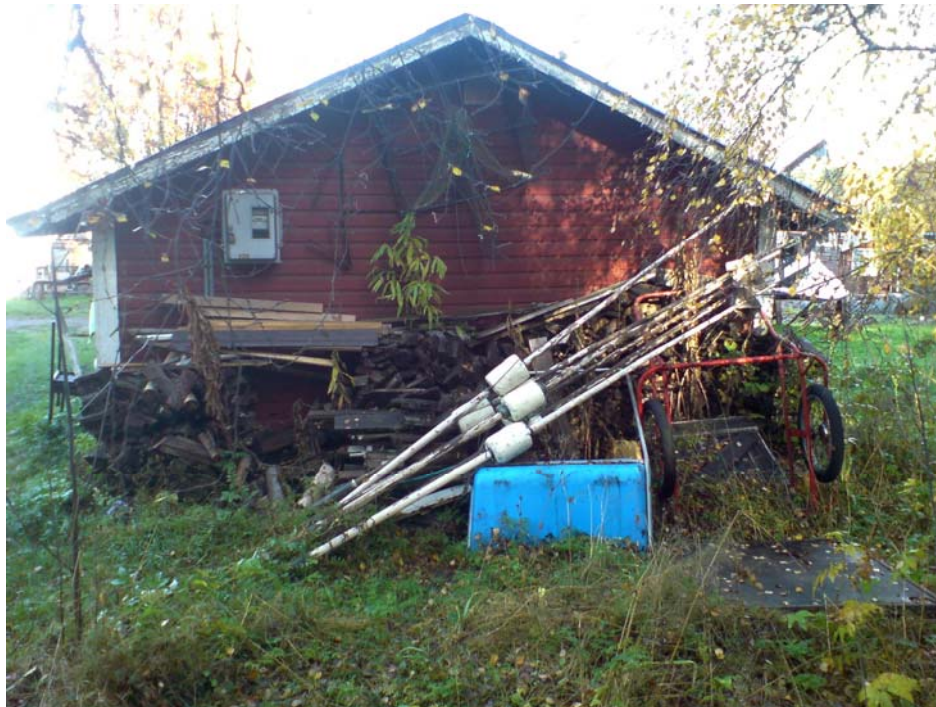
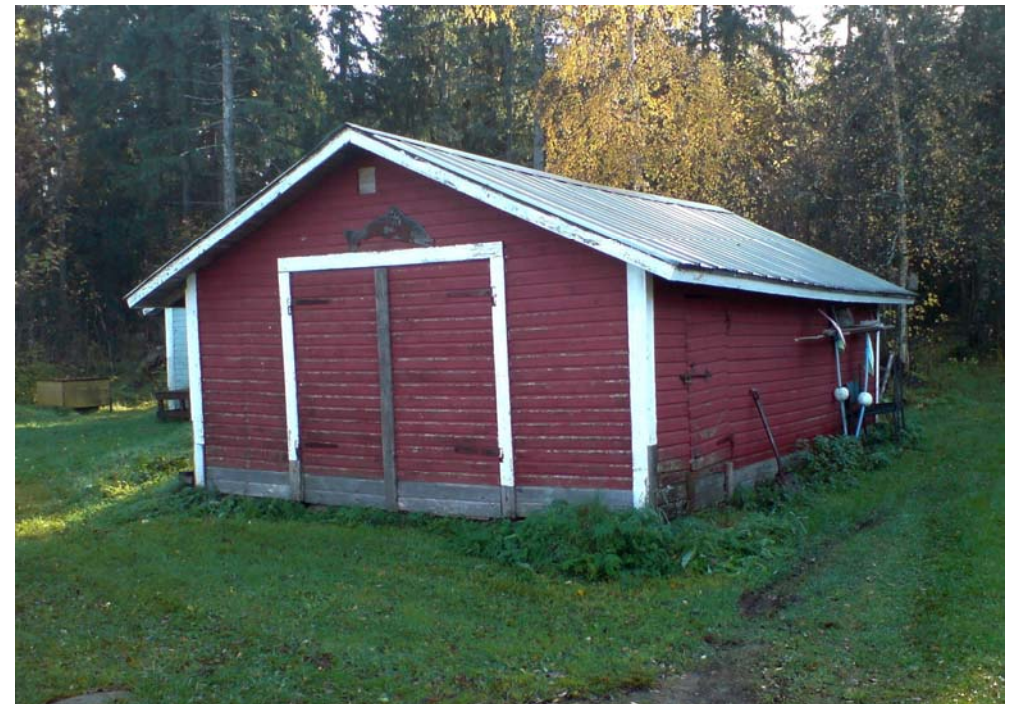
Tekninen kunto on välttävä.

Talon arkkitehtuuri on muotokie-
leltään lähellä alkuperäisiä hirsi-
rakennuksia.

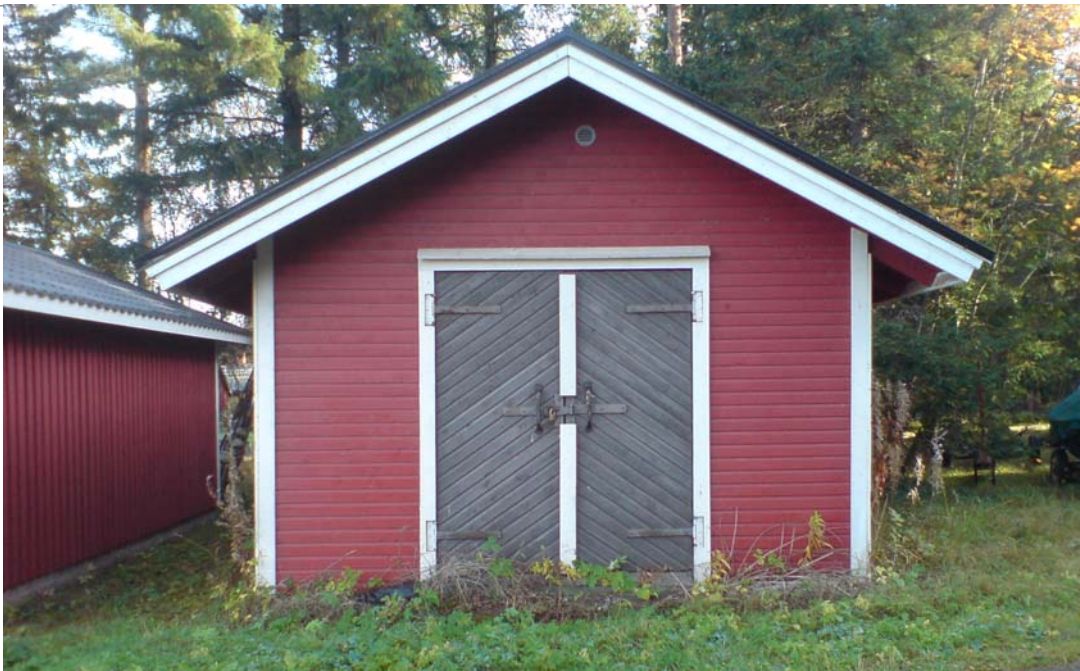
vv16

Tekninen kunto on hyvä.
Rakennuksen iän vuoksi sillä ei ole historiallista arvoa

Arkkitehtuuri noudattaa kalasataman tyyppiirustusta. Ylipitkät räystäät poikkeavat perinteestä.
