Hanke 7582

Tiivistelmä teknisestä kunnosta

Palon vanha koulu, Raahe

Kiratek Oy, 29.10.2013

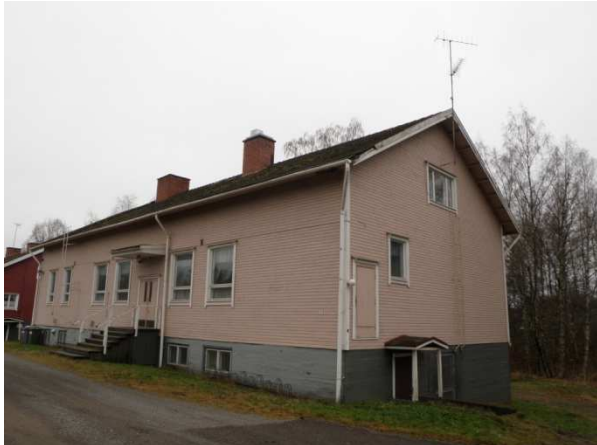
Kuva 1. Yleiskuva rakennuksen julkisivusta

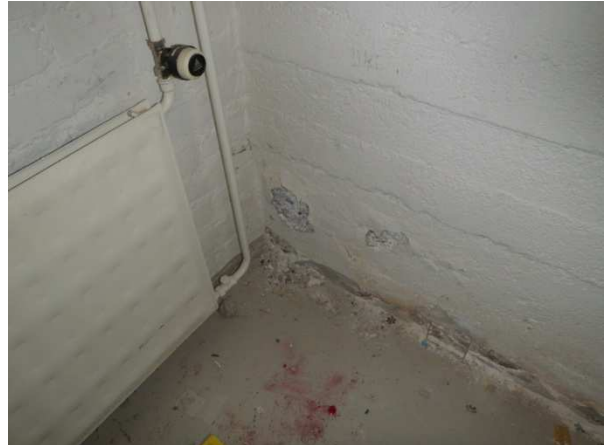
Kuva 2. Ulkopuolisen kosteusrasituksen aiheuttamia vaurioita kellarin seinien alaosissa

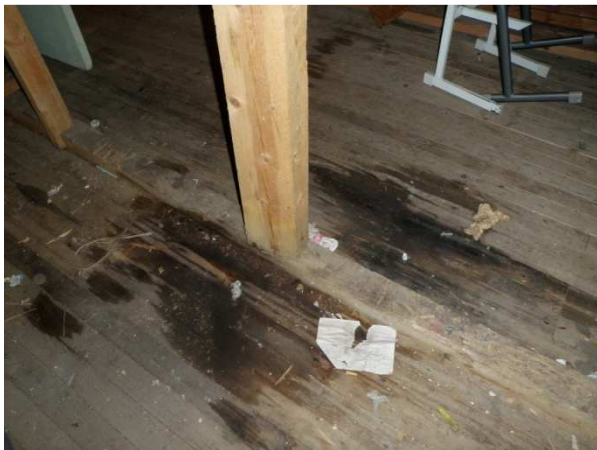
Kuva 3. Vesikaton vuotokohta kattoluukun kohdalla

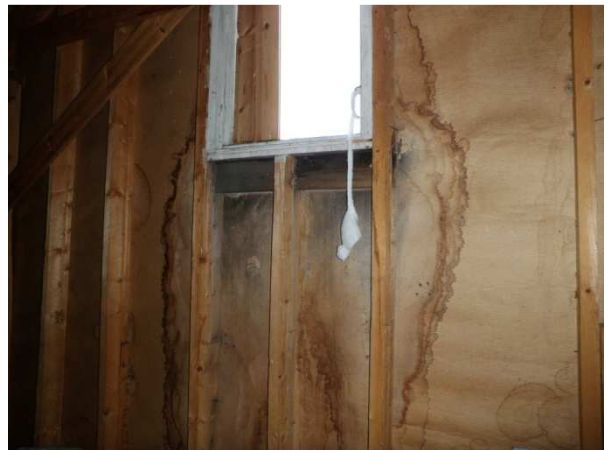
Kuva 4. Julkisivun vesivuoto ullakon ikkunan ympärillä

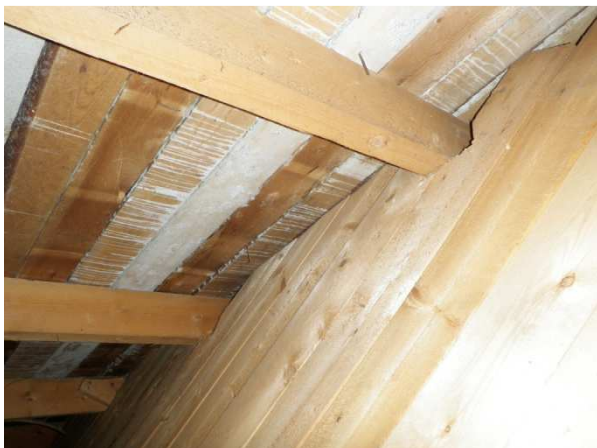
Kuva 5. Toisen kerroksen vino yläpohjaosuus tuulettuu heikosti

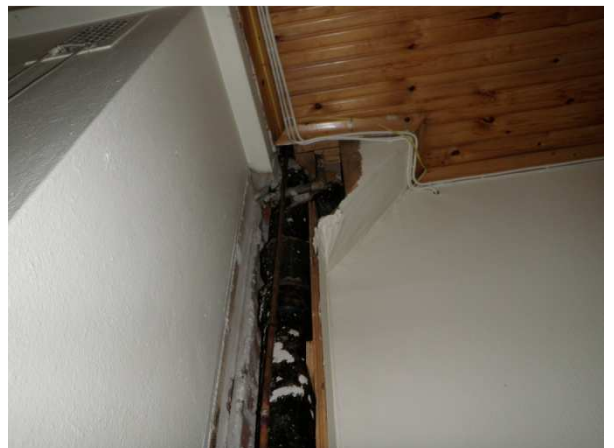
Kuva 6. Vesi- ja viemäriputket ovat käyttökänsä lopussa

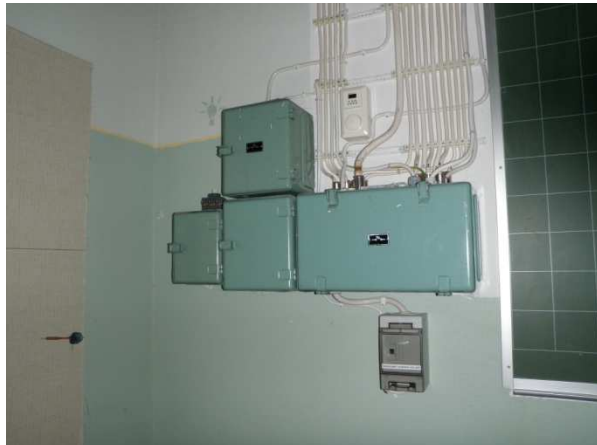
Kuva 7. Sähköt ovat pääosin alkuperäisiä, joitakin lisäyksiä on tehty

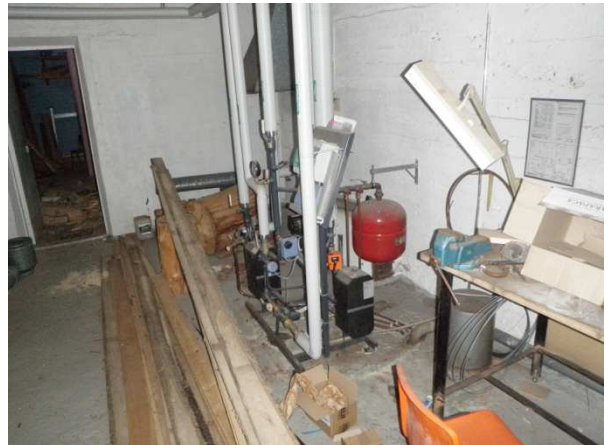
Kuva 8. Kaukolämmön alajakokeskus on vuodelta 2004

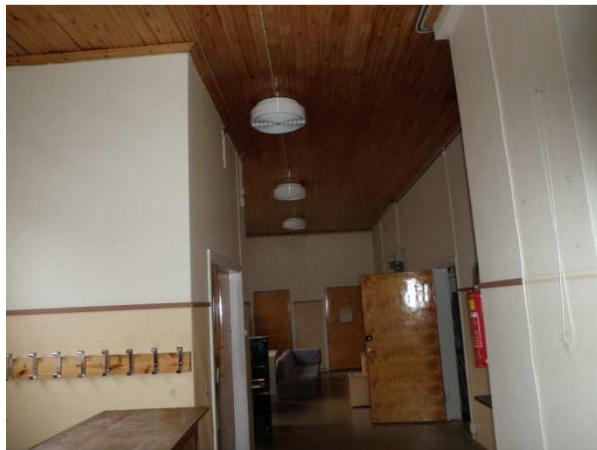
Kuva 9. Yleiskuva 1. kerroksen käytävältä

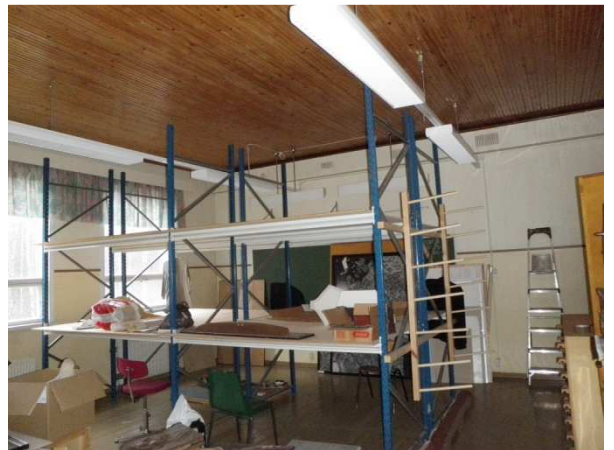
Kuva 10. Yleiskuva 1. kerroksen luokasta

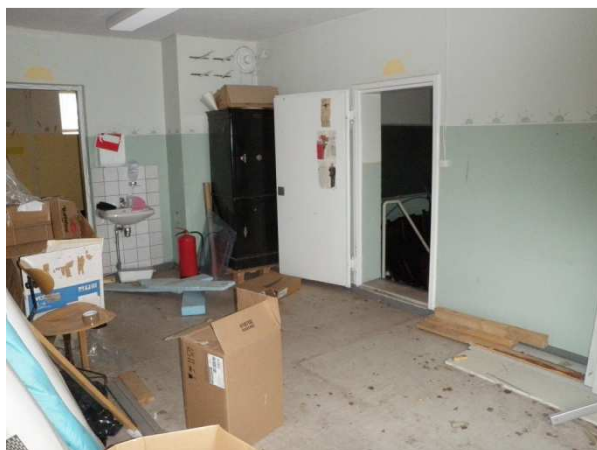
Kuva 11. Yleiskuva kellarista

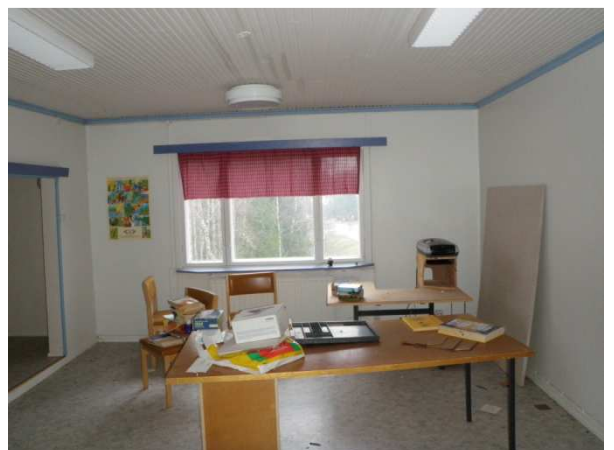
Kuva 12. Yleiskuva 2. kerroksen työhuoneesta
