## KOHDEINVENTOINTILOMAKE

| Kohdetiedot | Annettu tieto |
|---|---|
| 3. Kohde | <b>01. Bergelinin pihapiiri</b> |
| 5. Kaupunginosa / Kortteli / Talo | Vanha kaupunki I-1 |
| 8. Osoite | Saaristokatu 4 |

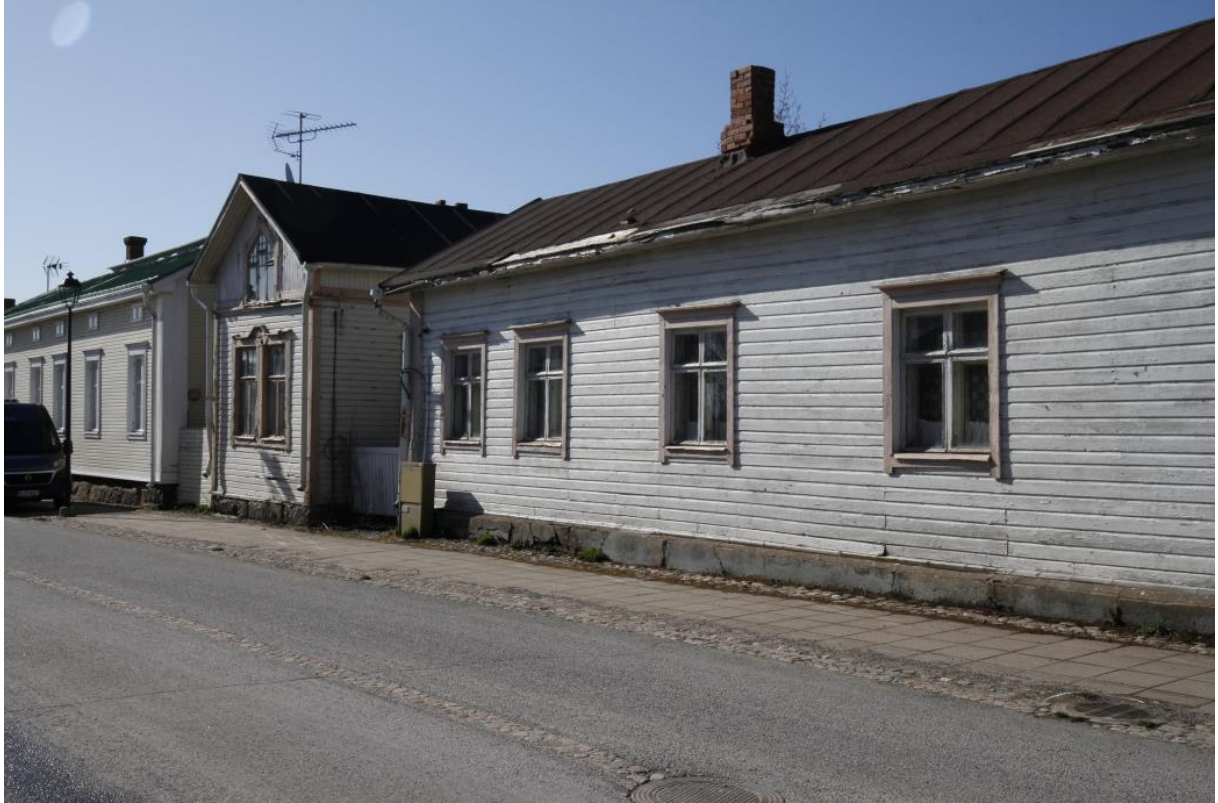
Kuva 2. Kohteen asuinrakennukset Saaristokadun varrella sekä länsipuolinen asuinrakennus. Rakennukset ovat lähellä toisiaan ja niiden välit on aidattu. Rakennusten ulkonäköä on kuvailtu edellä luvussa "Rakennuksen kuvaus".

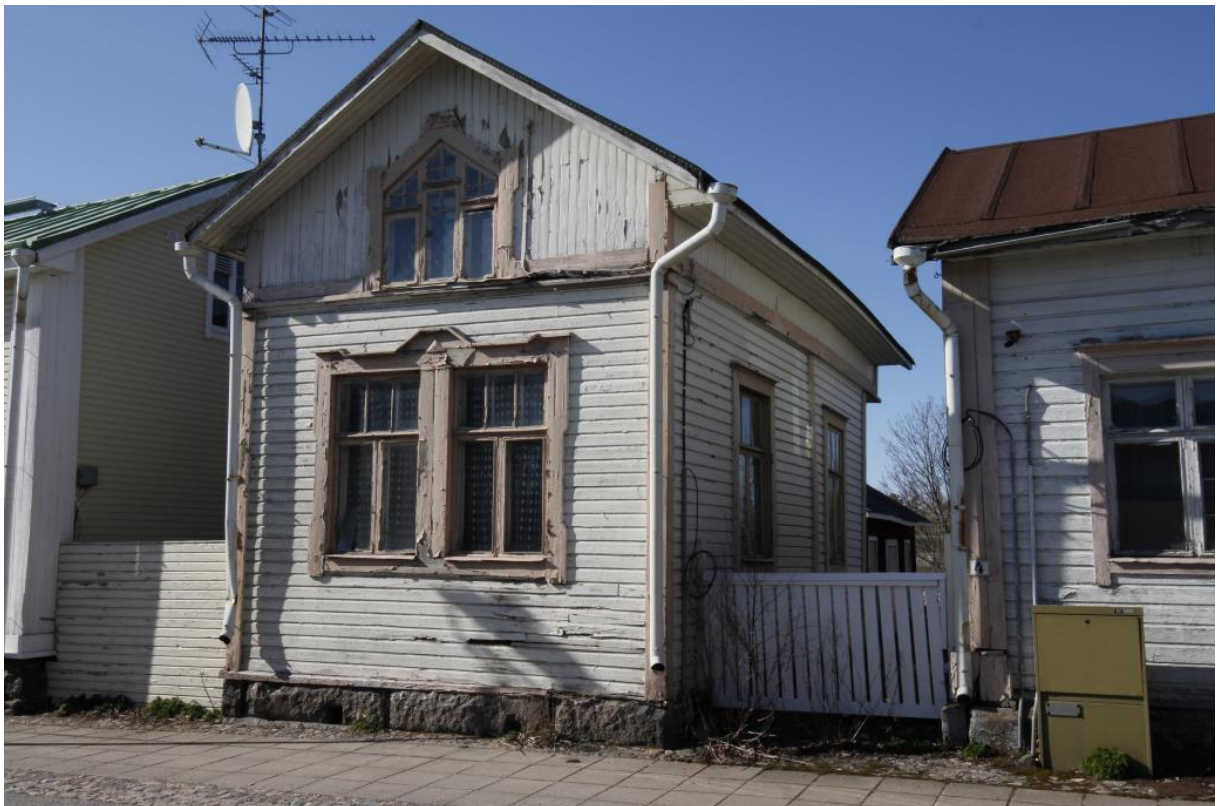
Kuva 3. kohteen pienemmän asuinrakennuksen pääty on kadulle päin ja päädyssä on kaksi vierekkäistä T-ikkunaa, joiden kehys on koristeellinen jugend-tyyliin. Rakennusten välistä näkyy hieman pihassa olevaa talousrakennusta. Rakennuksen ulkonäköä on kuvailtu edellä luvussa "Rakennuksen kuvaus".

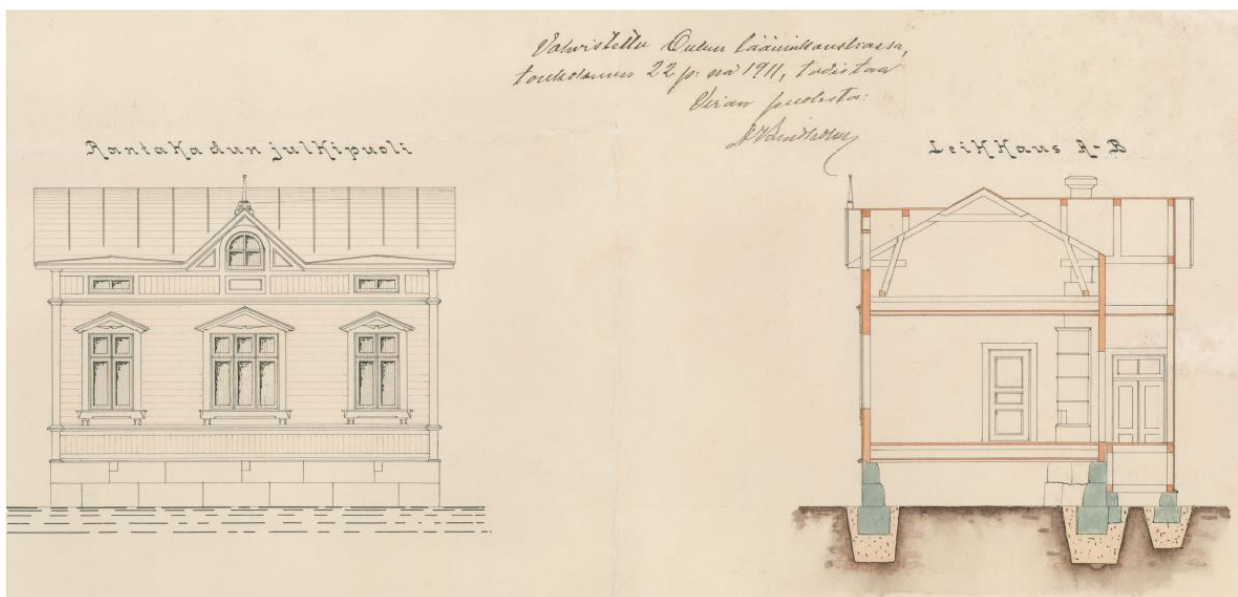
Kuva 2 Ote lupapiirustuksesta, jolla rakentamista on haettu Raahan maistraatilta vuonna 1911. Keskimmäinen ikkuna ei ole toteutunut suunnitellusti.

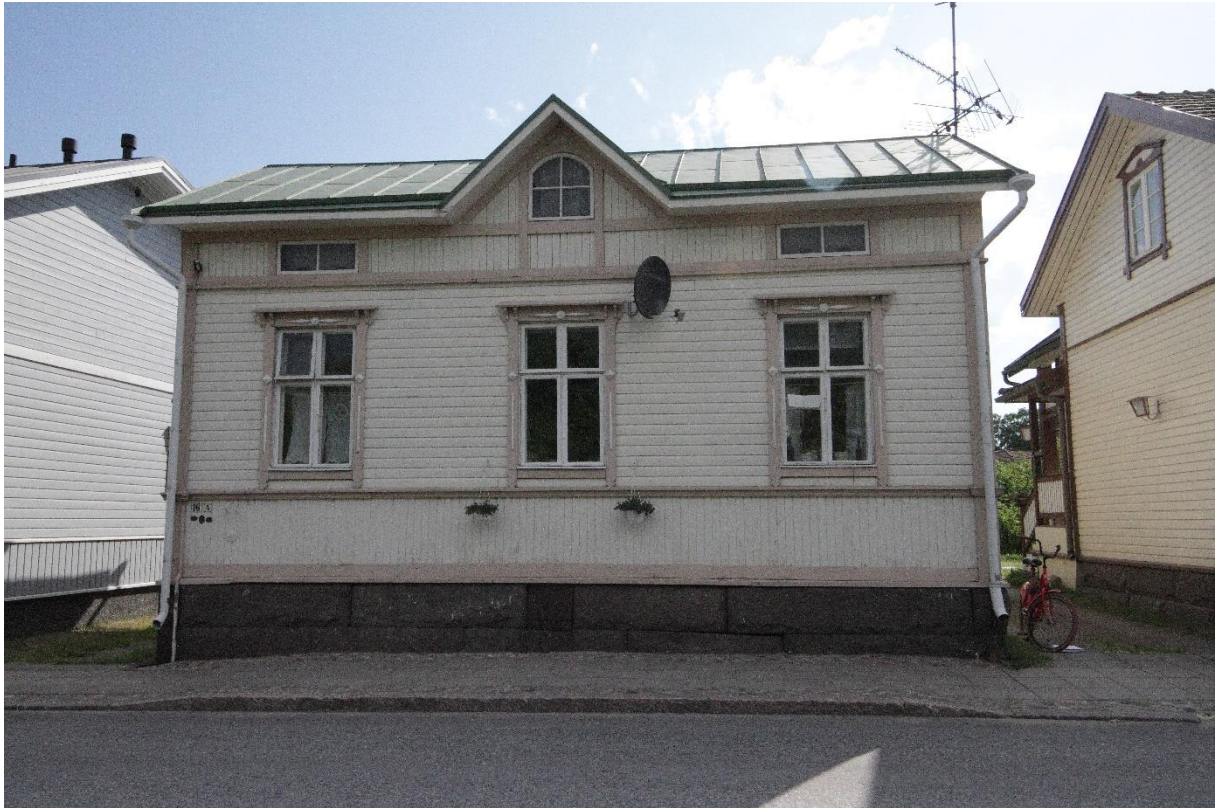
*Kuva 3 Rantakatu 16 a:n asuinrakennus on pienehkö, mutta julkisivu on rikkaasti jäsennöity ja ikkunakehykset ovat koristeelliset. Rakennuksen ja naapuritalojen väliin jää vain kapeat kulkuyhteydet pihalle. Rakennuksen ulkonäköä on kuvailtu edellä luvussa "Rakennuksen kuvaus".*

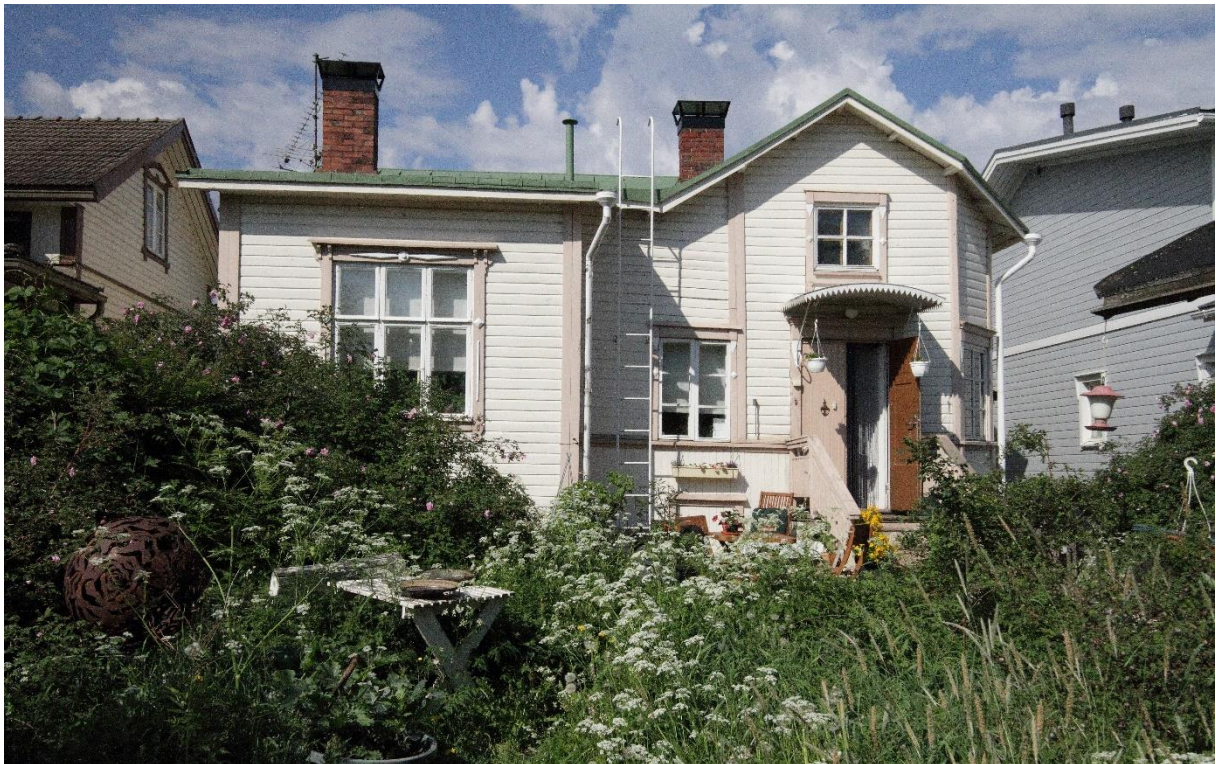
*Kuva 4 Rantakatu 16 a:n asuinrakennusta on laajennettu pihan puolella jo 1930-luvulla. Sisäänkäynti on poikkipäädystä, jonka kulma on viistetty. Sen vieressä on lapekattoinen laajennuksen osa, jossa sijaitsee keittiö. Kuvan vasemmassa laidassa näkyvä talo sijaitsee samalla tontilla, mutta taloilla on omat rakennusten, aitojen ja kasvillisuuden rajaamat pihapiirinsä. Kuvan oikeassa laidassa näkyvä talo on viereisellä tontilla sijaitseva uudisrakennus. Rakennuksen ulkonäköä on kuvailtu edellä luvussa "Rakennuksen kuvaus".*

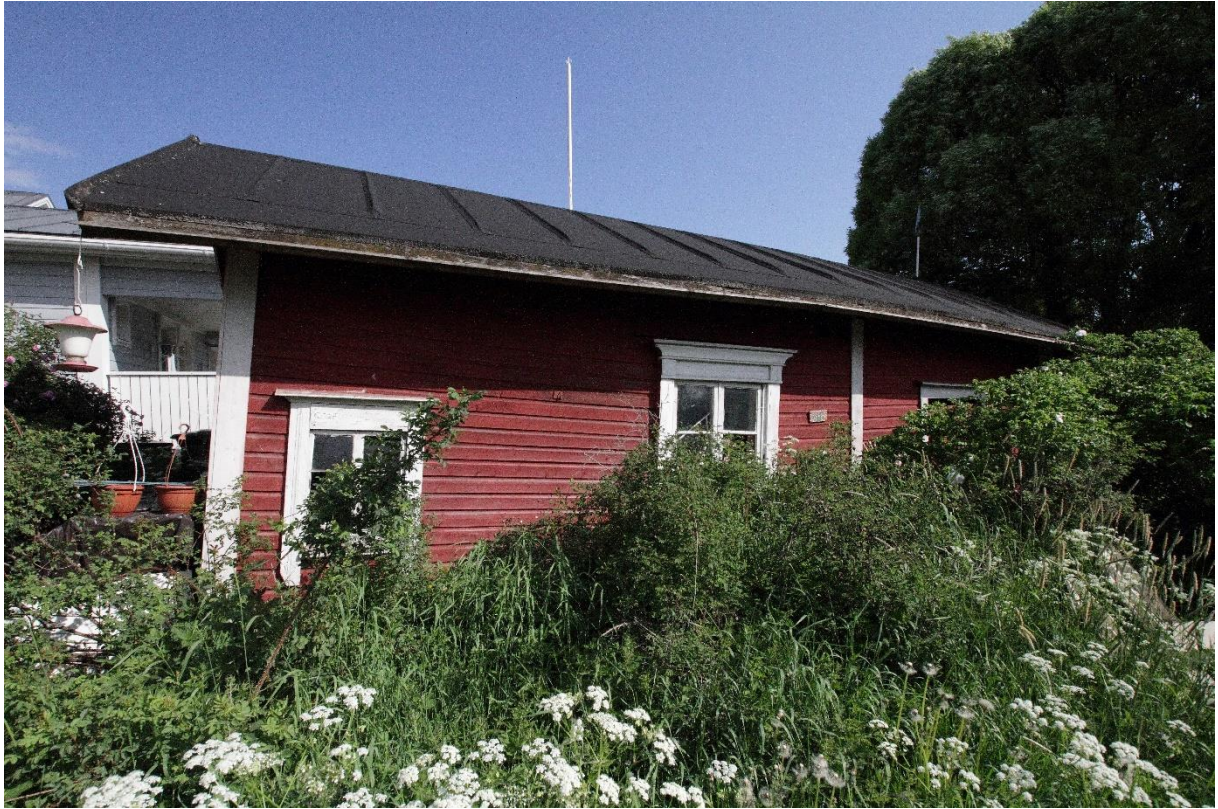
Kuva 5 talousrakennus sijaitsee pihapiirin pohjoisreunalla ja sitä ympäröi runsaat istutukset. Rakennuksen ulkonäköä on kuvailtu edellä luvussa "Rakennuksen kuvaus".

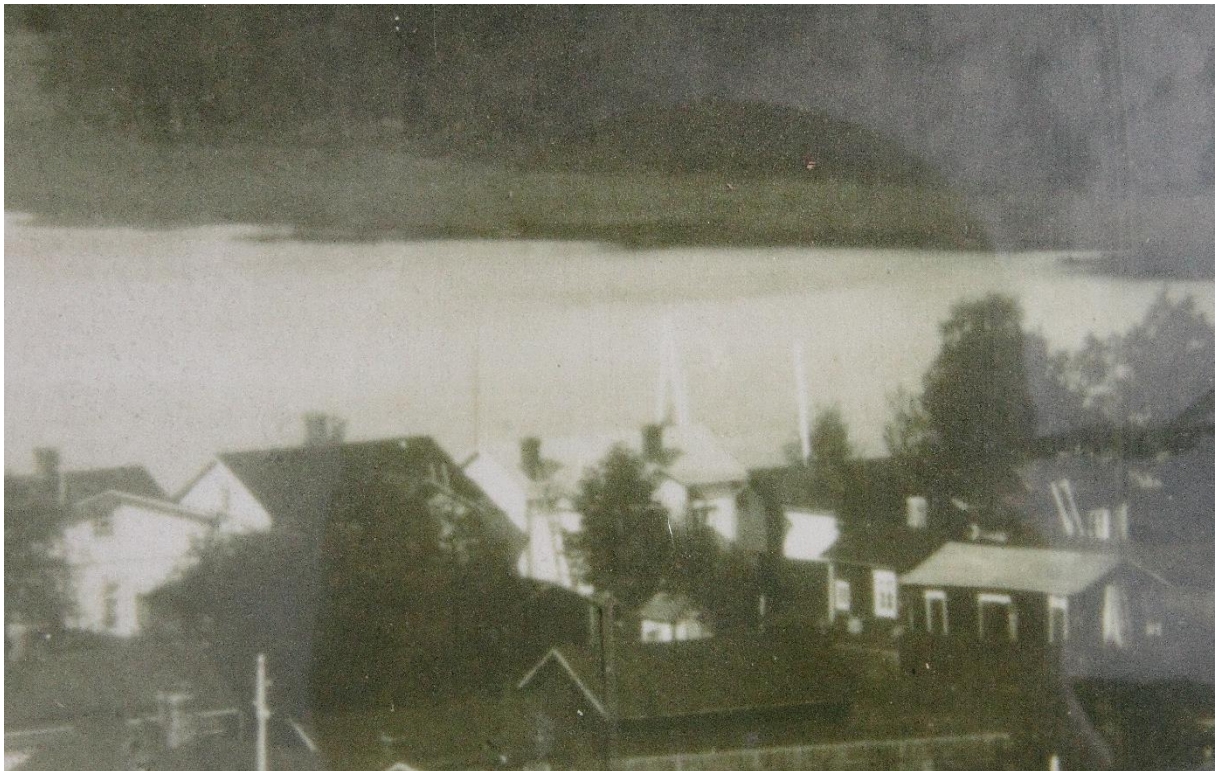
Kuva 6 Ehkä kirkon tornista länteen kaupungin yli otettu valokuva oletettavasti 1920-luvulta. Kuvan keskellä näkyvä laudoitukseltaan ja katoltaan vaalea rakennus on Rantakatu 16 a:n asuinrakennus. Kuvassa rakennuksessa on vielä pihajulkisivun keskivaiheille sijoittuva umpikuisti eikä laajennusta ole tehty. Rakennuksen oikealla puolella näkyy talon talousrakennukset eli pieni asuinmökki ja sen jatkeena oleva sikala. Asuinmökkin ikkunat hahmottuvat kuvasta nykyisenlaisina. Kuvälähde: Paula Pirisen omistuksessa oleva vanha tarkemmin ajoittamaton valokuva.

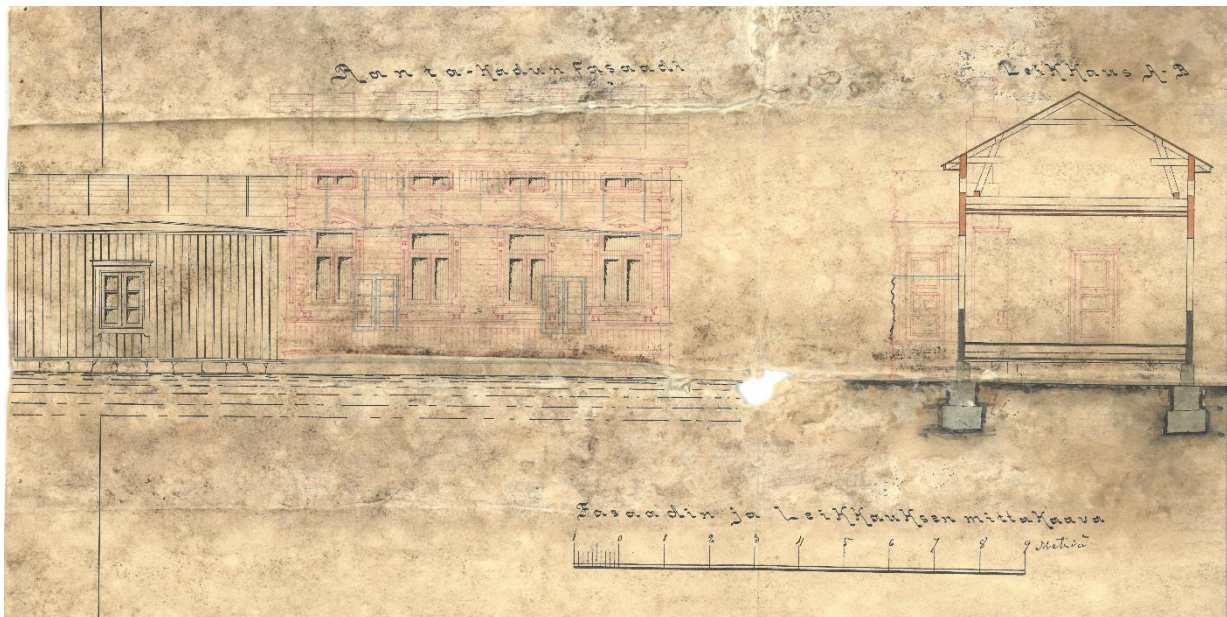
Kuva 2 Ote lupapiirustuksesta, jolla rakentamista on haettu Raahen maistraatilta vuonna 1910. Todennäköisesti haettua julkisivumuutosta ei toteutettu hakemuksen mukaisesti. Lupapiirustuksista ja nykytilanteesta päätellen paikalla ollut vanhempi rakennus purettiin uuden tieltä. Osin matalamman siiven paikalla on 1911 toteutettu rakennus naapurissa.

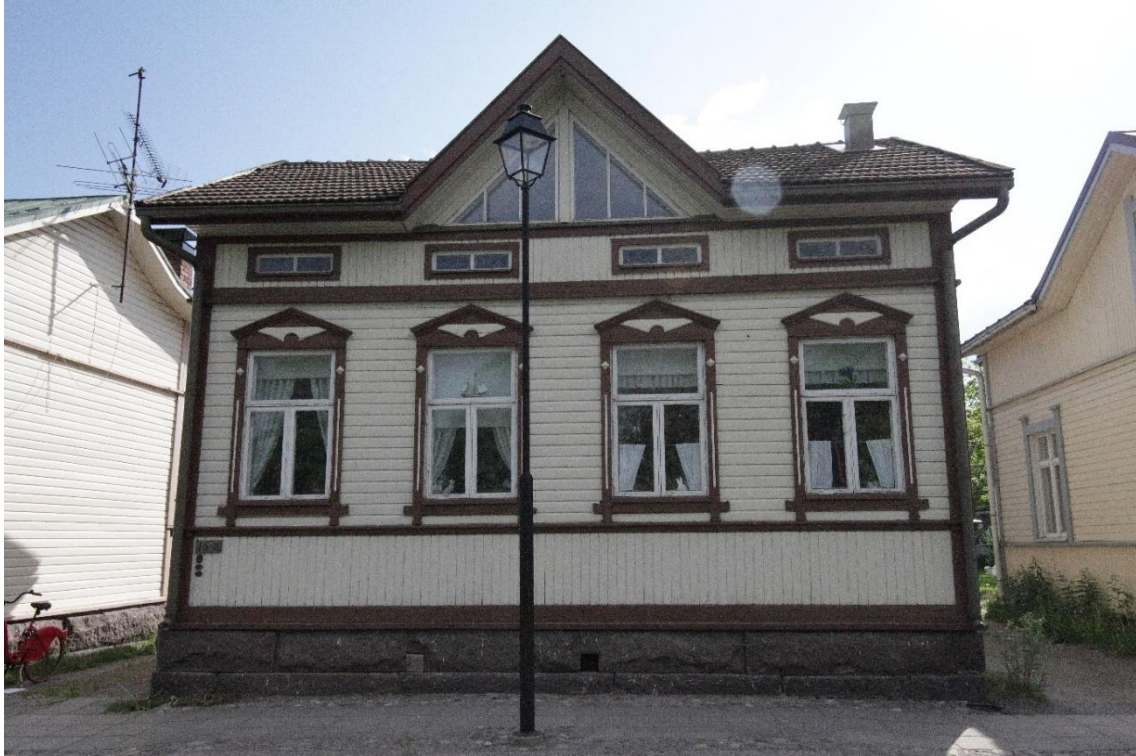
Kuva 3 Rantakatu 16 b:n asuinrakennus on pienehkö, mutta julkisivu on rikkaasti jäsennöity ja ikkunakehykset ovat koristeelliset. Rakennuksen ja naapuritalojen väliin jää vain kapeat kulkuyhteydet pihalle. Rakennuksen ulkonäköä on kuvailtu edellä luvussa "Rakennuksen kuvaus".

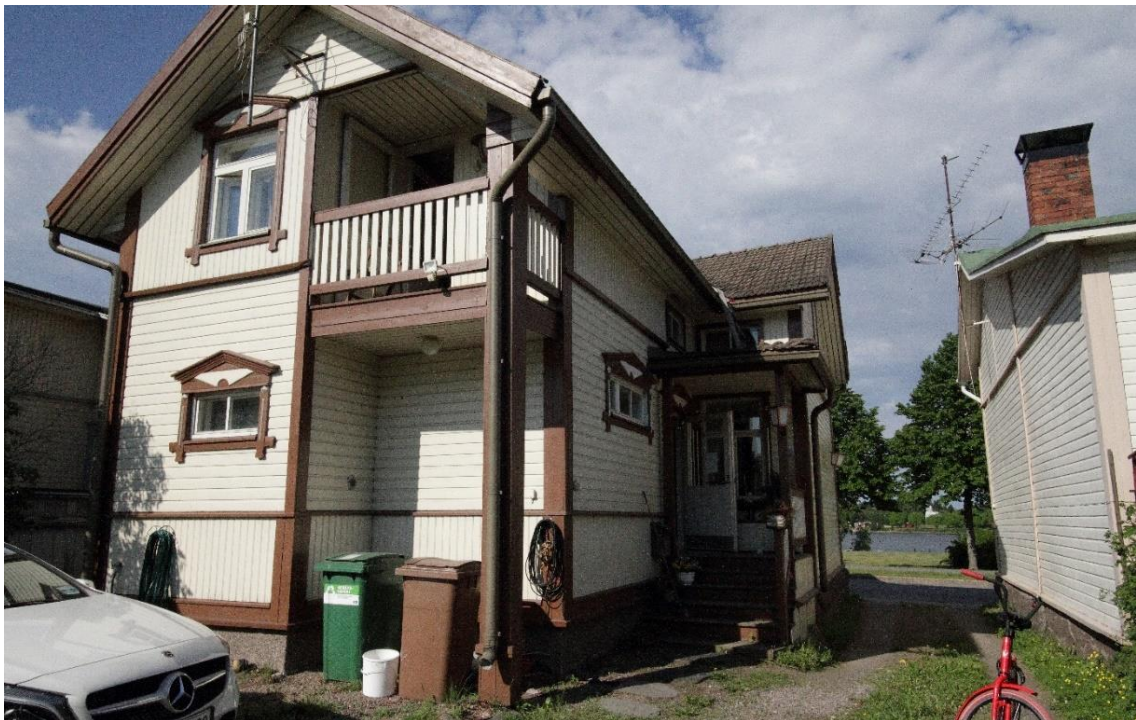
Kuva 4 Rantakatu 16 b:n asuinrakennusta on laajennettu pihan puolella leveällä poikkipäädellä. Kuvan oikeassa laidassa näkyvä talo sijaitsee samalla tontilla, mutta taloilla on omat rakennusten, aitojen ja kasvillisuuden rajaamat pihapiirinsä. Talojen välistä näkyy Rantakadun ja Rantapuiston yli merelle Pikkulahdelle. Rakennuksen ulkonäköä on kuvailtu edellä luvussa "Rakennuksen kuvaus".

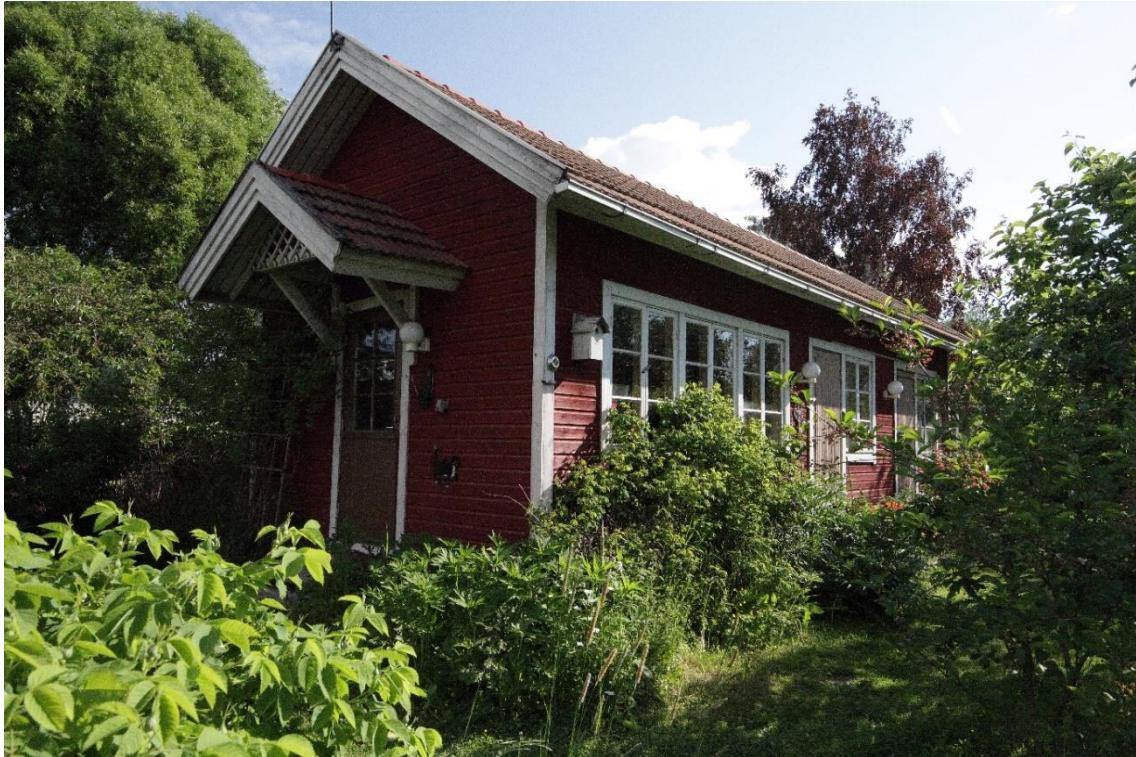
Kuva 5 talousrakennus sijaitsee pihapiirin pohjoisreunalla ja sitä ympäröi runsaat istutukset. Rakennuksen ulkonäköä on kuvailtu edellä luvussa ”Rakennuksen kuvaus”.

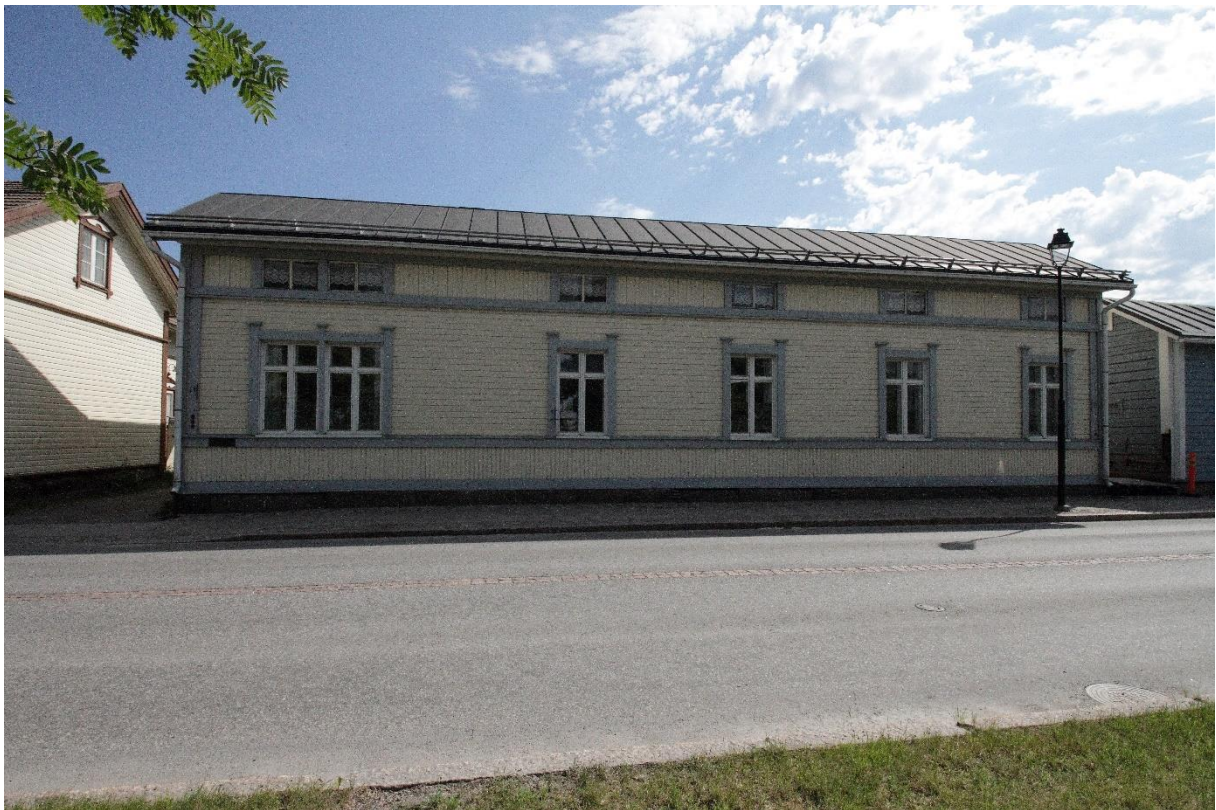
Kuva 2 Rantakatu 16 c:n asuinrakennus on melko suuri ja julkisivu on rikkaasti jäsennöity. Rakennuksen ja naapuritalojen väliin jää vain kapeat kulkuyhteydet pihaille. Rakennuksen ulkonäköä on kuvailtu edellä luvussa "Rakennuksen kuvaus".

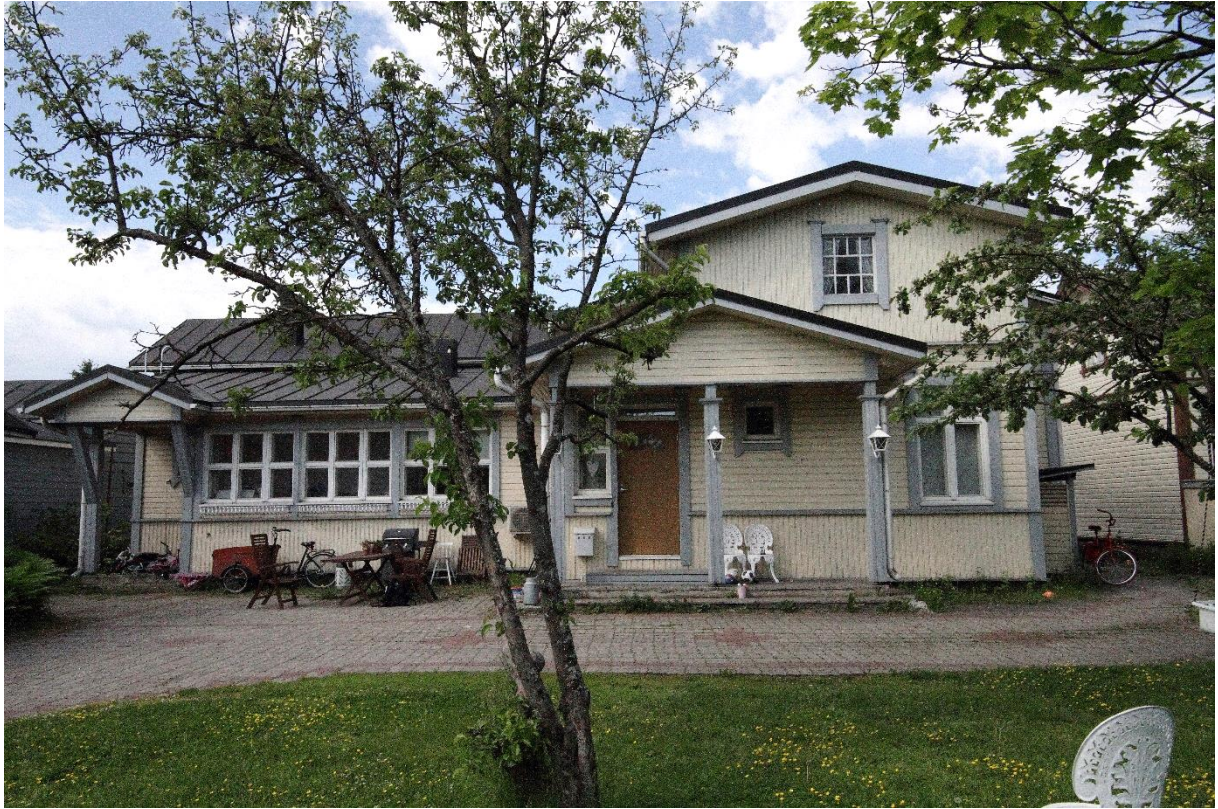
Kuva 3 Rantakatu 16 c:n asuinrakennusta on laajennettu useaan otteeseen. 1989 pihan puolelle on rakennettu poikkipäätty, jossa on eteinen, kodinhoitotilat ja makuuhuone sekä lapekattoinen laajennus, johon sijoittuu keittiö. Rakennuksen ulkonäköä on kuvailtu edellä luvussa "Rakennuksen kuvaus".

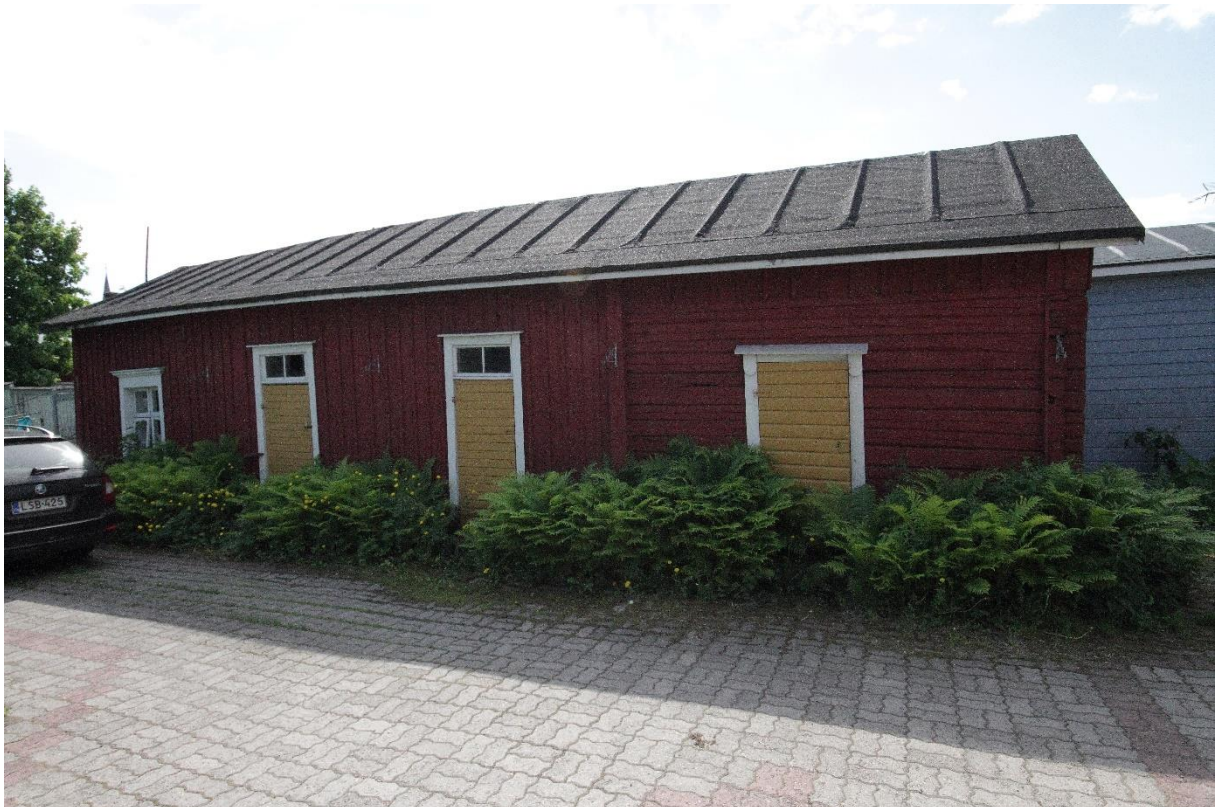
Kuva 4 Talousrakennus sijaitsee pihapiirin eteläreunalla ja sen edustalla kasvaa saniaisia ja kulleroita. Rakennuksen ulkonäköä on kuvailtu edellä luvussa "Rakennuksen kuvaus".

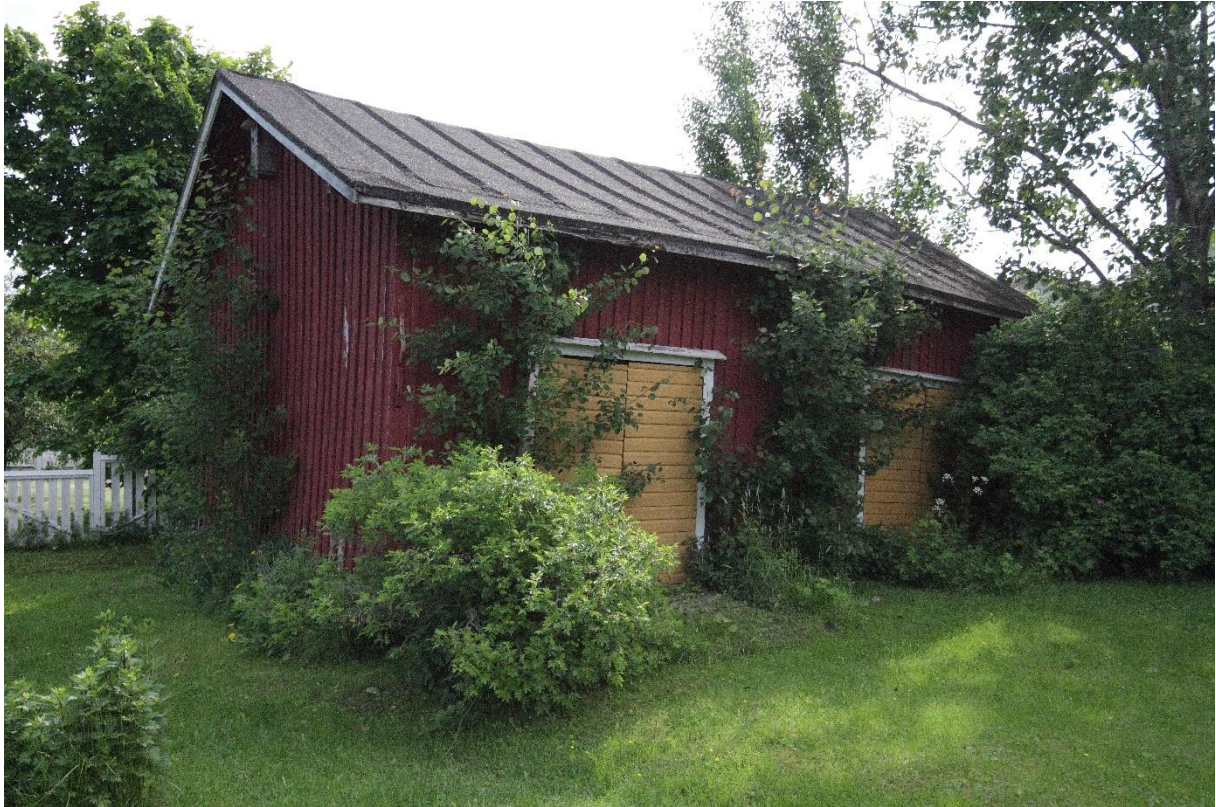
*Kuva 5 Autovajaksi vuonna 1912 rakennettu piharakennus sijaitsee pihapiirin perällä. Rakennuksessa on säilytetty ainakin 1920-luvulla Väinö Toivolan takseja. Toivola oli yksi Raahen ensimmäisiä taksiautoilijoita.*

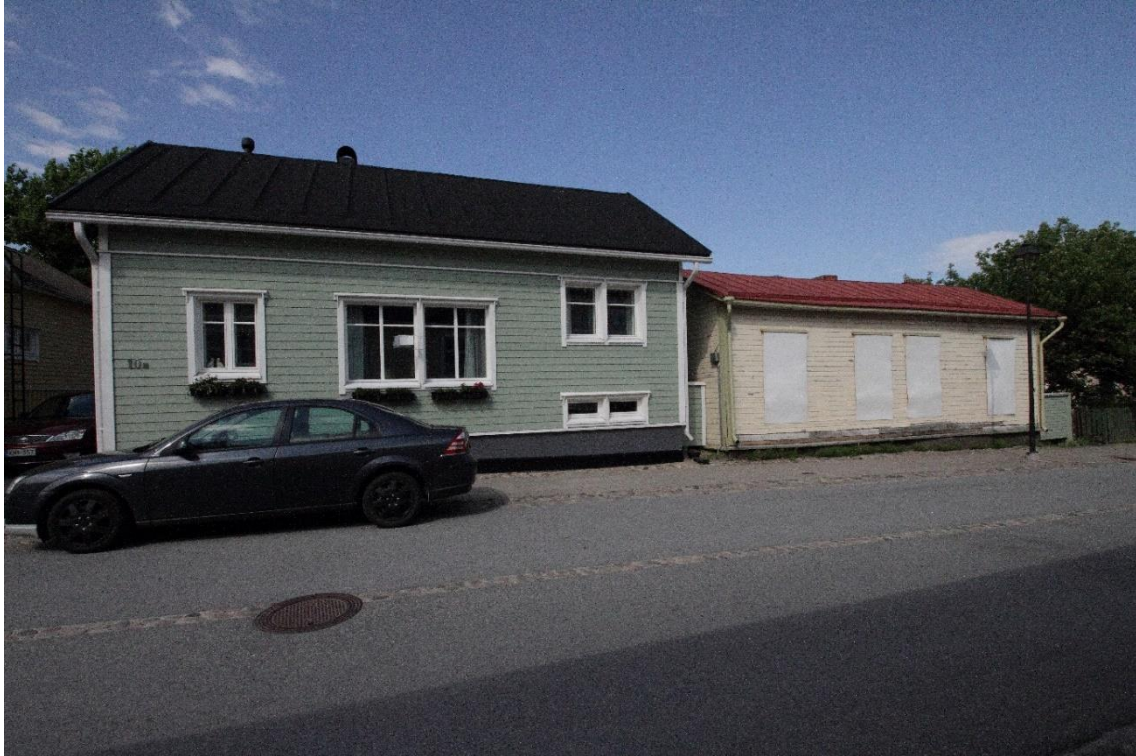
*Kuva 2 Saaristokatu 10:n asuinrakennusten kadunpuoleiset julkisivut. Kuvan vasemmassa reunassa on tontilla oleva uusi asuinrakennus ja oikeassa reunassa tontilla oleva vanha asuinrakennus. Uusi asuinrakennus on selvästi vanhaa isompi, mutta ei mittakaavaltaan poikkea merkittävästi vanhemmasta rakennuskannasta. Rakennusten ulkonäköä on kuvailtu edellä luvussa "Rakennuksen kuvaus".*

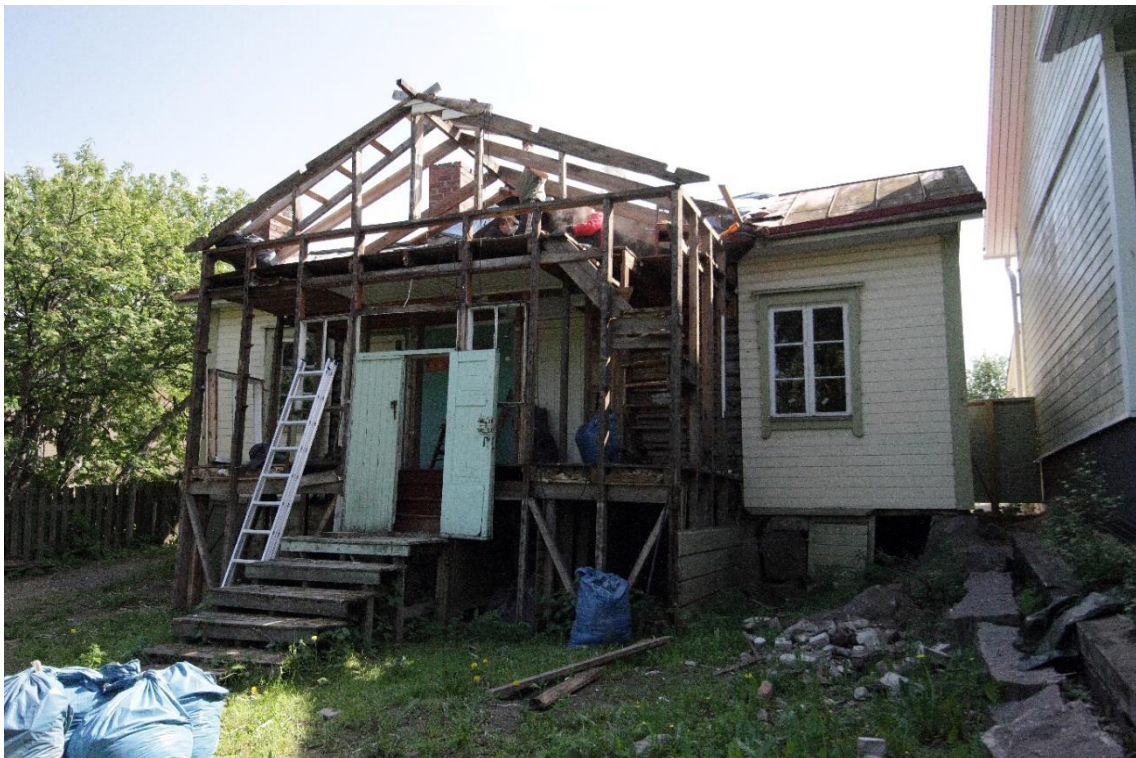
*Kuva 3 Vanhassa asuinrakennuksessa on pihan puolella ollut umpikuisti, jonka rakenteita uusitaan parhaillaan. Kuistin vanha pariovi on säilytetty. Rinteessä olevan talon kivijalka on pihan puolelta korkea ja tehty osittain luonnonkivistä. Rakennuksen ulkonäköä on kuvailtu edellä luvussa "Rakennuksen kuvaus".*

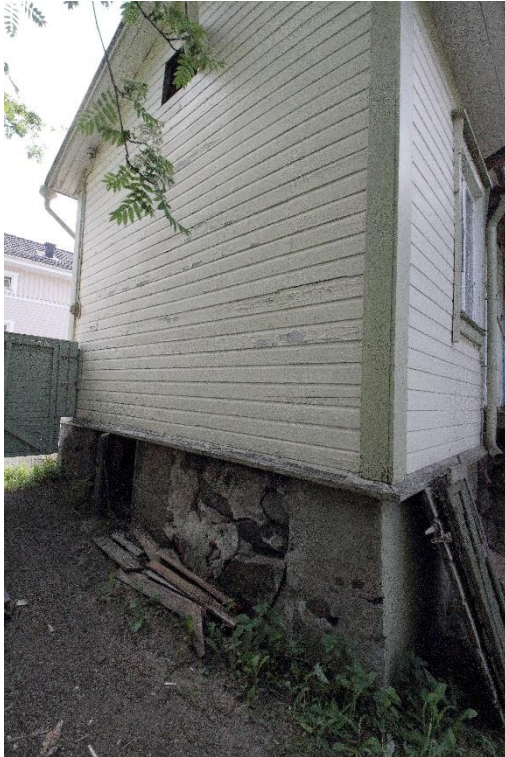
*Kuva 4 Vanhan asuinrakennuksen itäpääty. Kivijalka on melko korkea ja tehty osittain luonnonkivistä, osittain betonista. Rakennuksen päädyssä näkyy portti Saaristokadulle.*

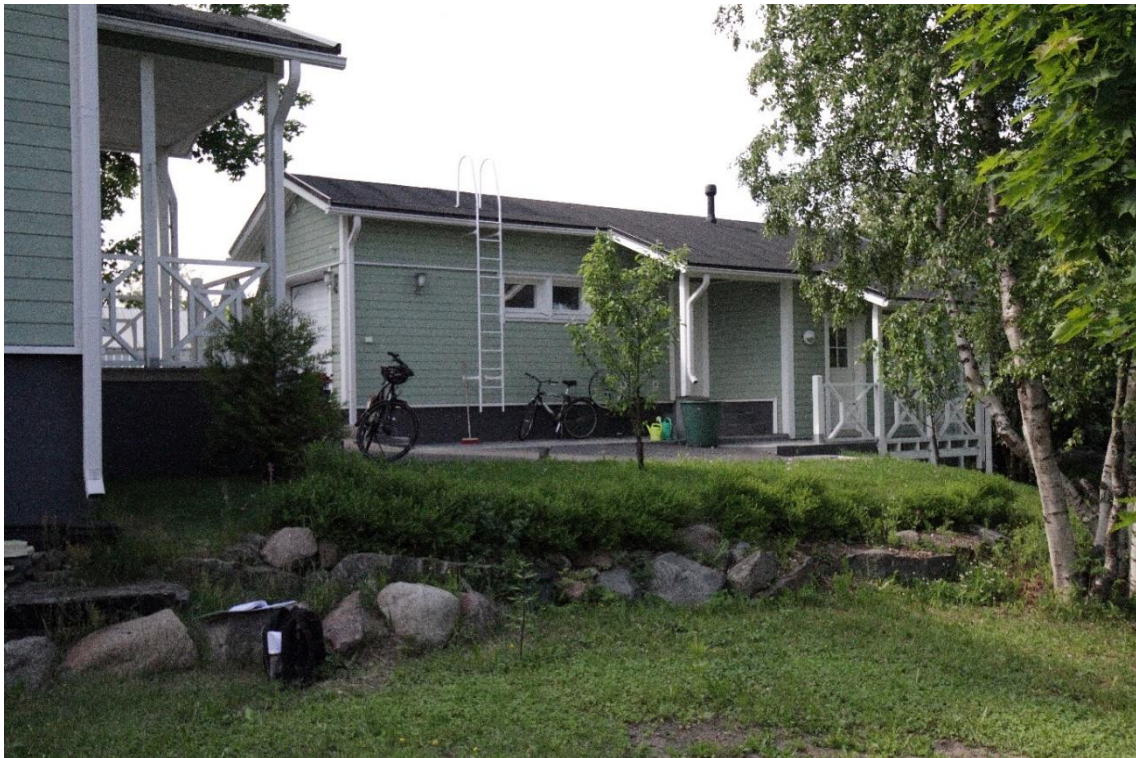
*Kuva 5 2000-luvulla rakennettu autotalli on väritykseltään ja yksityiskohdiltaan vastaava kuin uusi asuinrakennus. Rakennus sijoittuu rinteeseen. Pihaa on pengerretty uuden ja vanhan asuinrakennuksen välistä.*

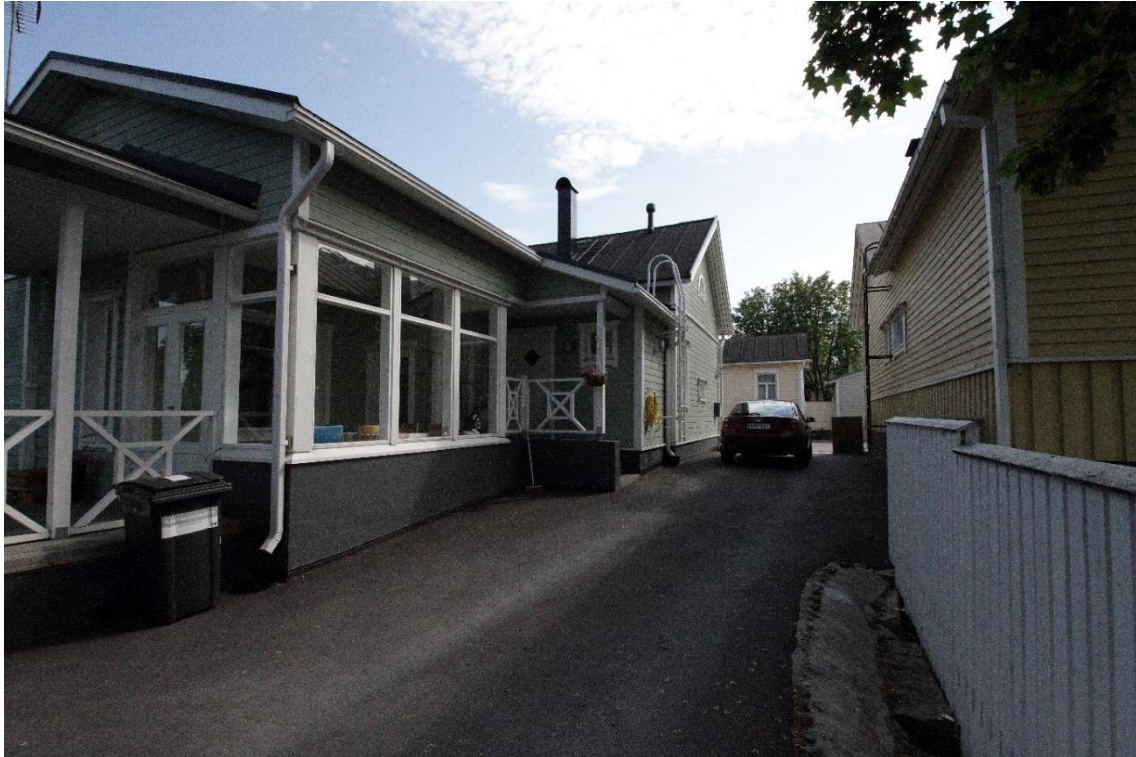
Kuva 6 2000-luvun asuinrakennuksessa on melko massiivinen siipiosa pihan puolella. Siipeen sijoittuu ainakin lasitettu kuisti ja avokuisti asuintilojen lisäksi. Talon ja naapuritalon välissä on asfaltoitu pihatie.

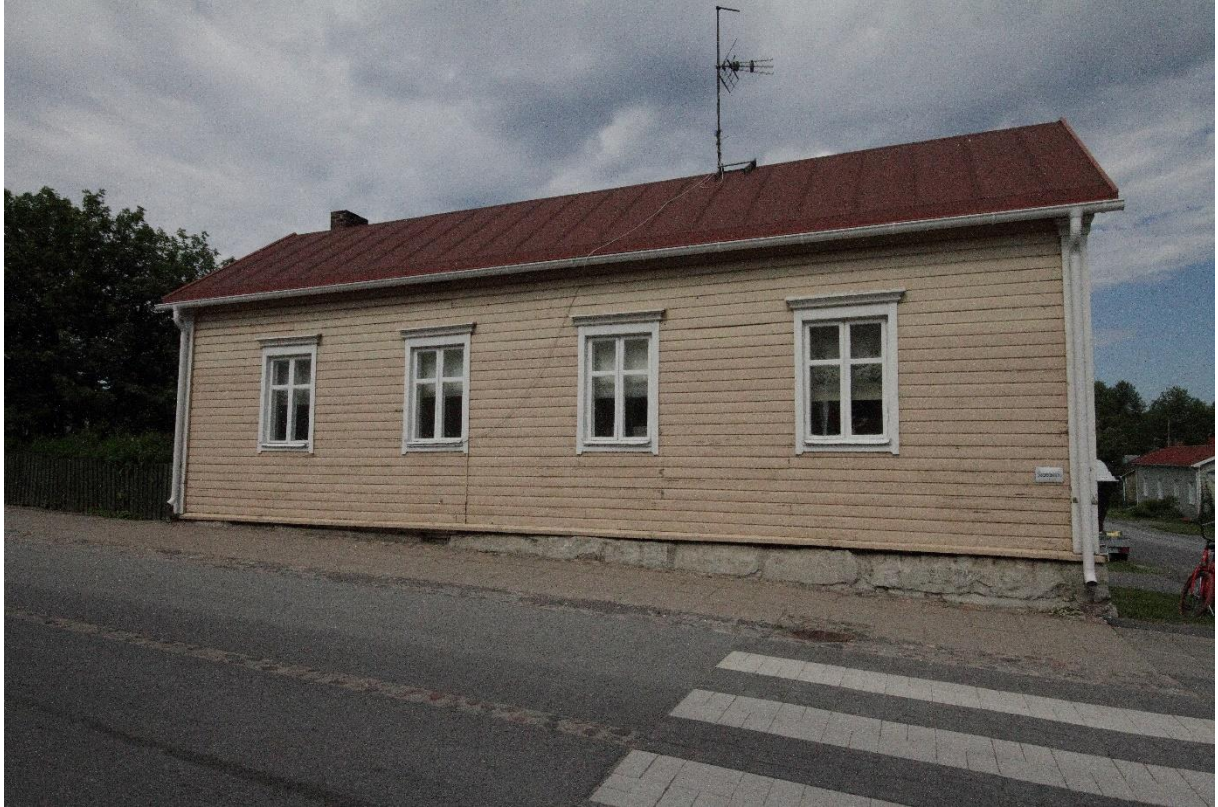
Kuva 2 Kirkkokatu 5:n Saaristokadun puoleinen pitkä julkisivu. Rinteeseen sijoittuvan talon kivijalka on Saaristokadun puolella matala. Rakennuksen ulkonäköä on kuvailtu edellä luvussa "Rakennuksen kuvaus".

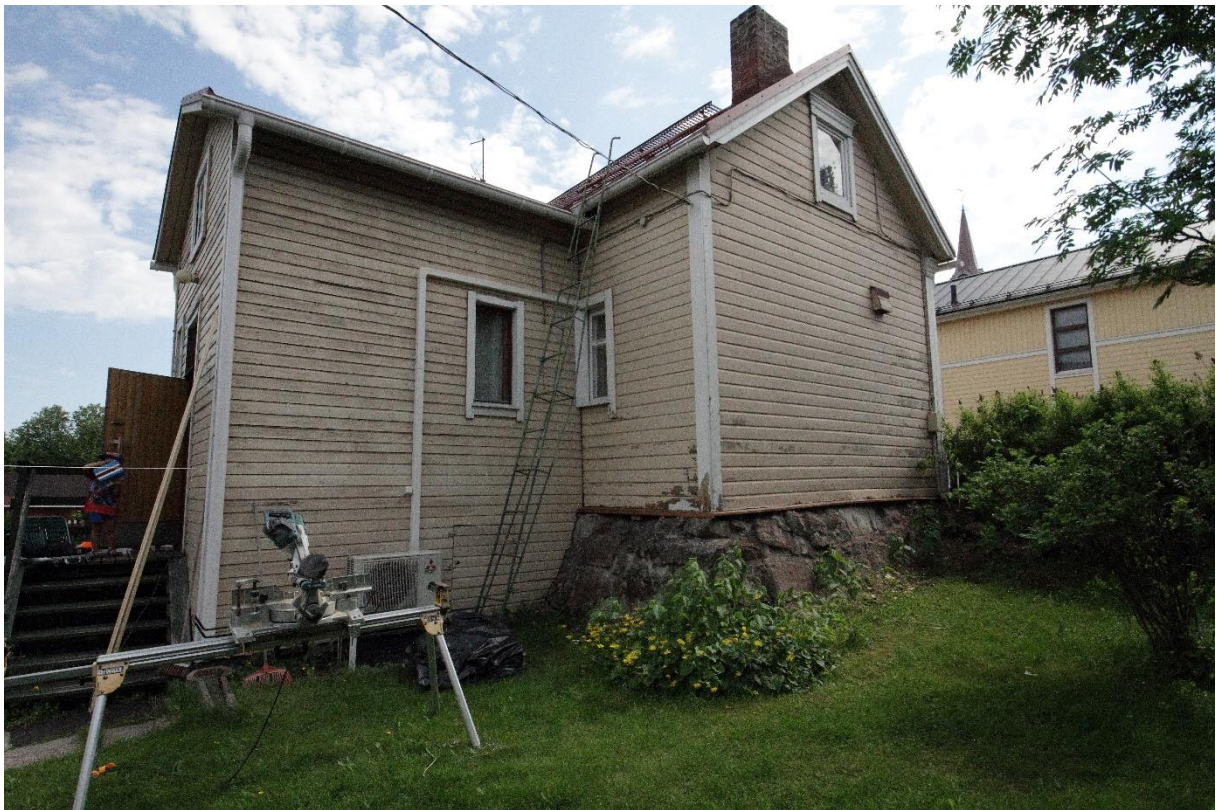
Kuva 3 Päärakennuksessa on pihan puolella umpikuisti, jonne on rakennettu 1970-80-lukujen taitteessa pesutilat. Rinteessä olevan talon kivijalka on pihan puolelta korkea ja tehty osittain luonnonkivistä. Rakennuksen ulkonäköä on kuvailtu edellä luvussa "Rakennuksen kuvaus".

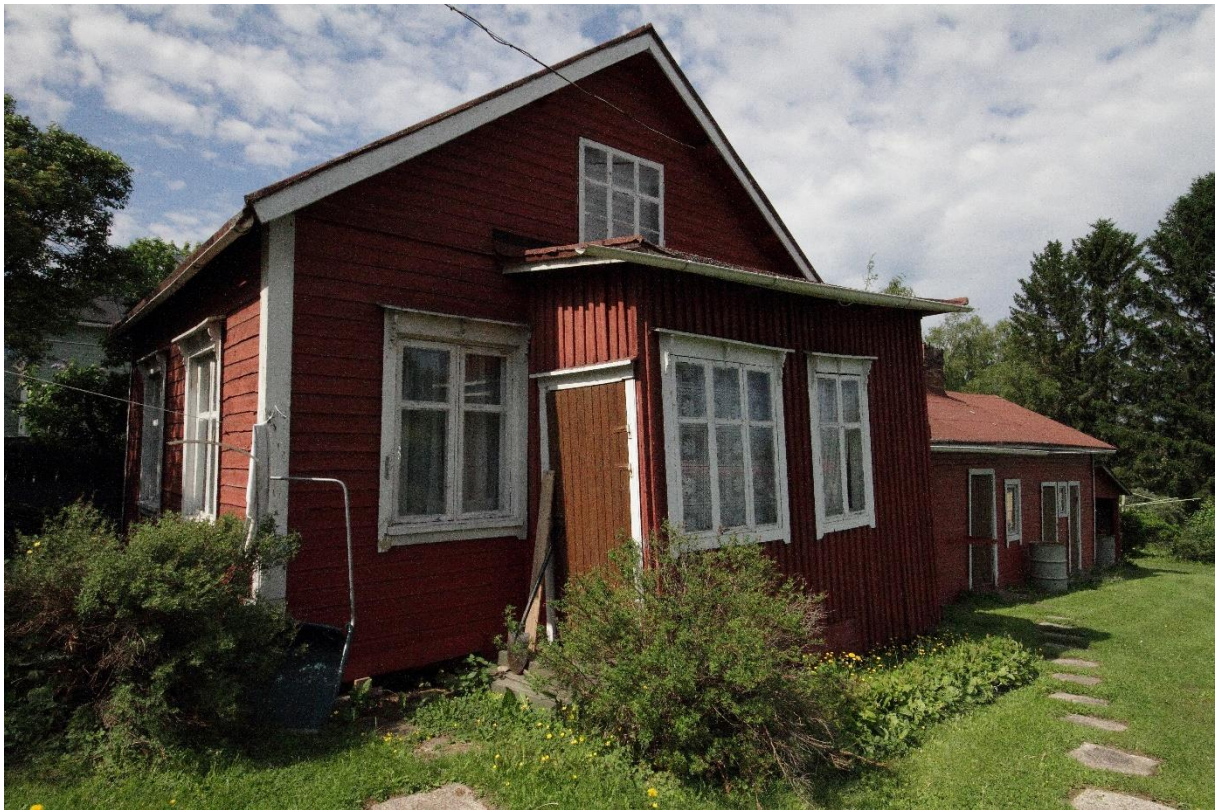
Kuva 4 Pihapiirin länsireunalla on entinen syytinkirakennus, jossa on ollut asukkaita syytingillä ja vuokralla. Siipiosassa on nykyisin sauna. Rakennuksen ulkonäköä on kuvailtu edellä luvussa "Rakennuksen kuvaus".

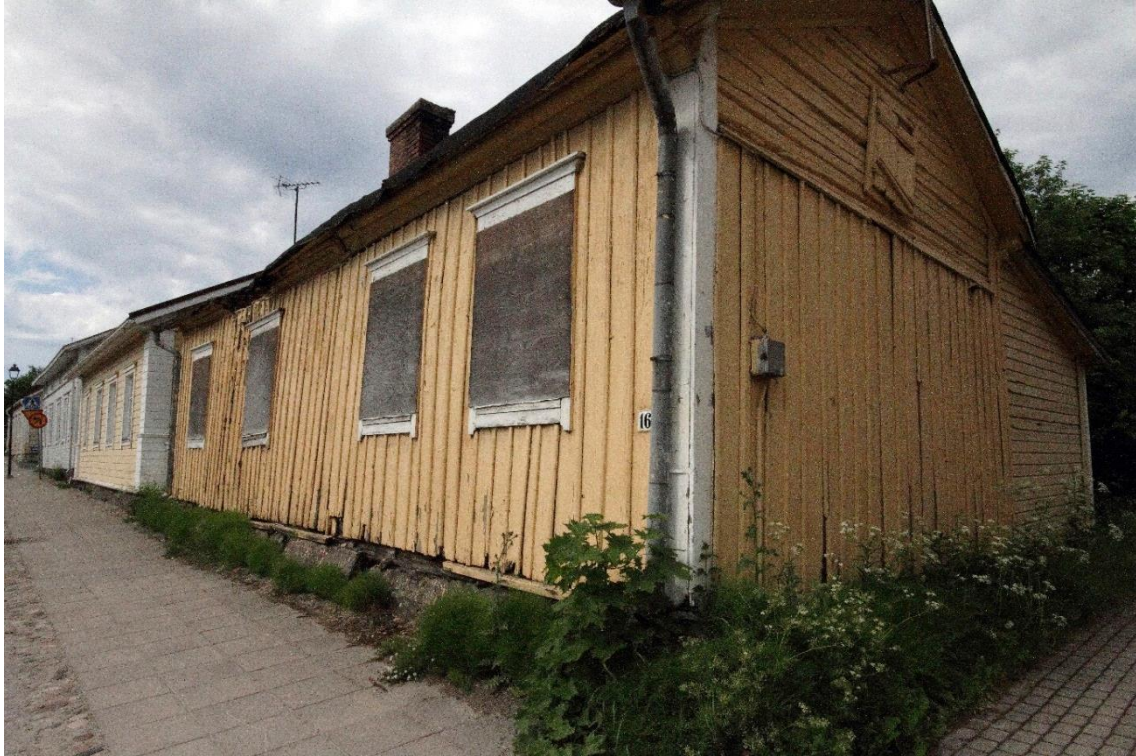
Kuva 2 Saaristokatu 16 a:n päärakennus on tyhjillään ja ikkunat on peitetty levyin. Rakennuksen ulkonäköä on kuvailtu edellä luvussa "Rakennuksen kuvaus".
