## KOHDEINVENTOINTILOMAKE

| Kohdetiedot | Annettu tieto |
|---|---|
| 3. Kohde | <b>01. Bergelinin pihapiiri</b> |
| 5. Kaupunginosa / Kortteli / Talo | Vanha kaupunki I-1 |
| 8. Osoite | Saaristokatu 4 |

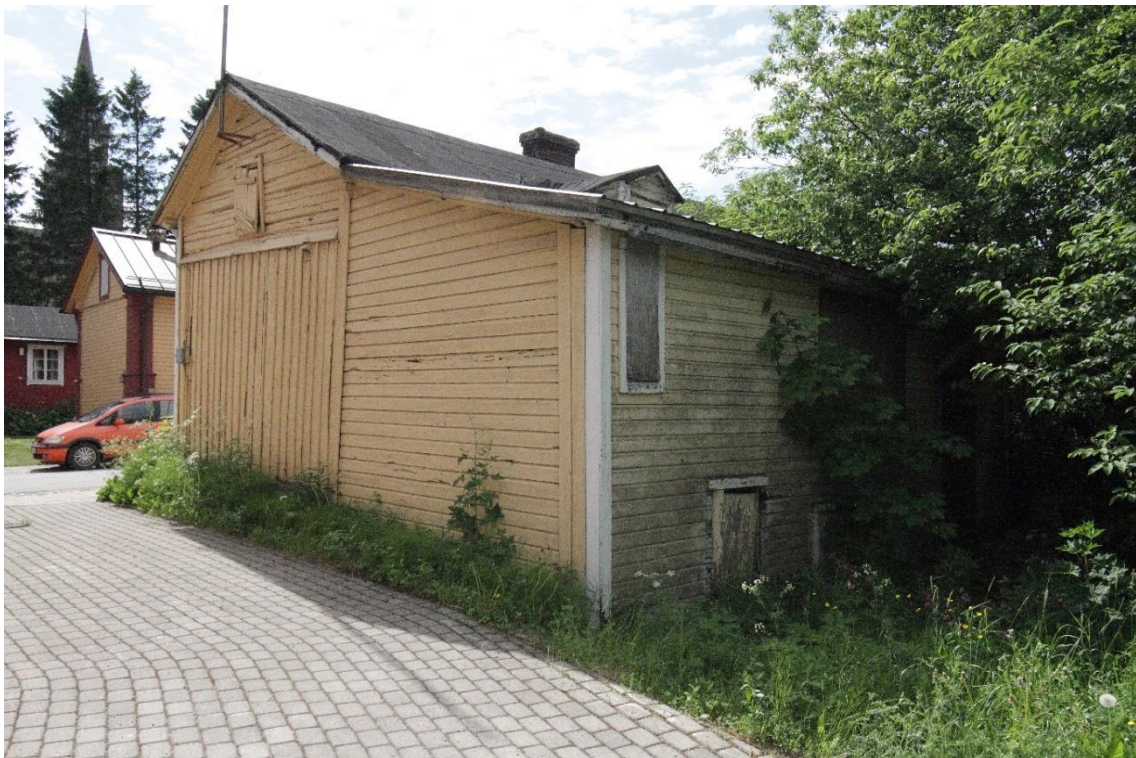
Kuva 3 Saaristokatu 16 a:n pihan puolella on huoneen ja eteisen käsittävä laajennus. Pihan kasvillisuus on runsasta ja villiintynyttä. Naapuritontilla sijaitsevan uudistalon pihalle johtaa kivetty ajotie talojen välistä. Rakennuksen ulkonäköä on kuvailtu edellä luvussa "Rakennuksen kuvaus".

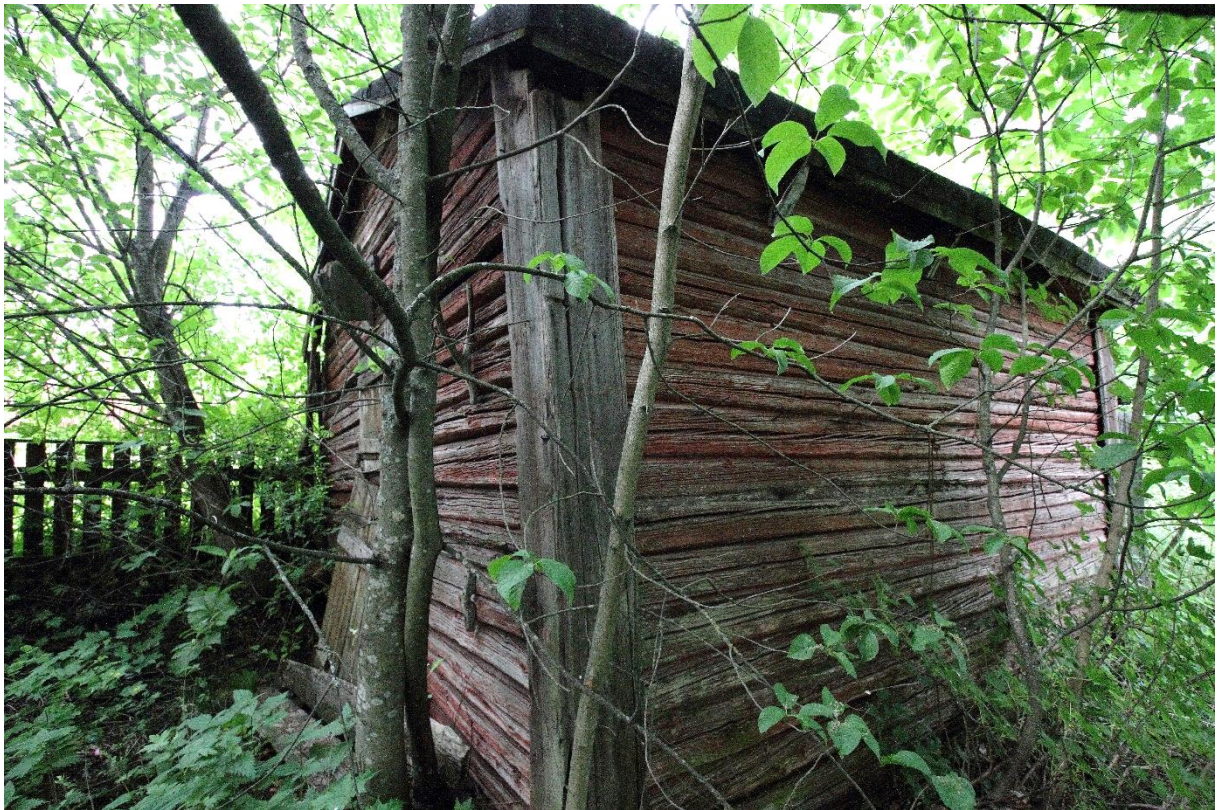
*Kuva 4 Tontin länsireunalla on hirsirakenteinen aitta, jota on ilmeisesti käytetty kengityspajana. Rakennuksen ulkonäköä on kuvailtu edellä luvussa "Rakennuksen kuvaus".*

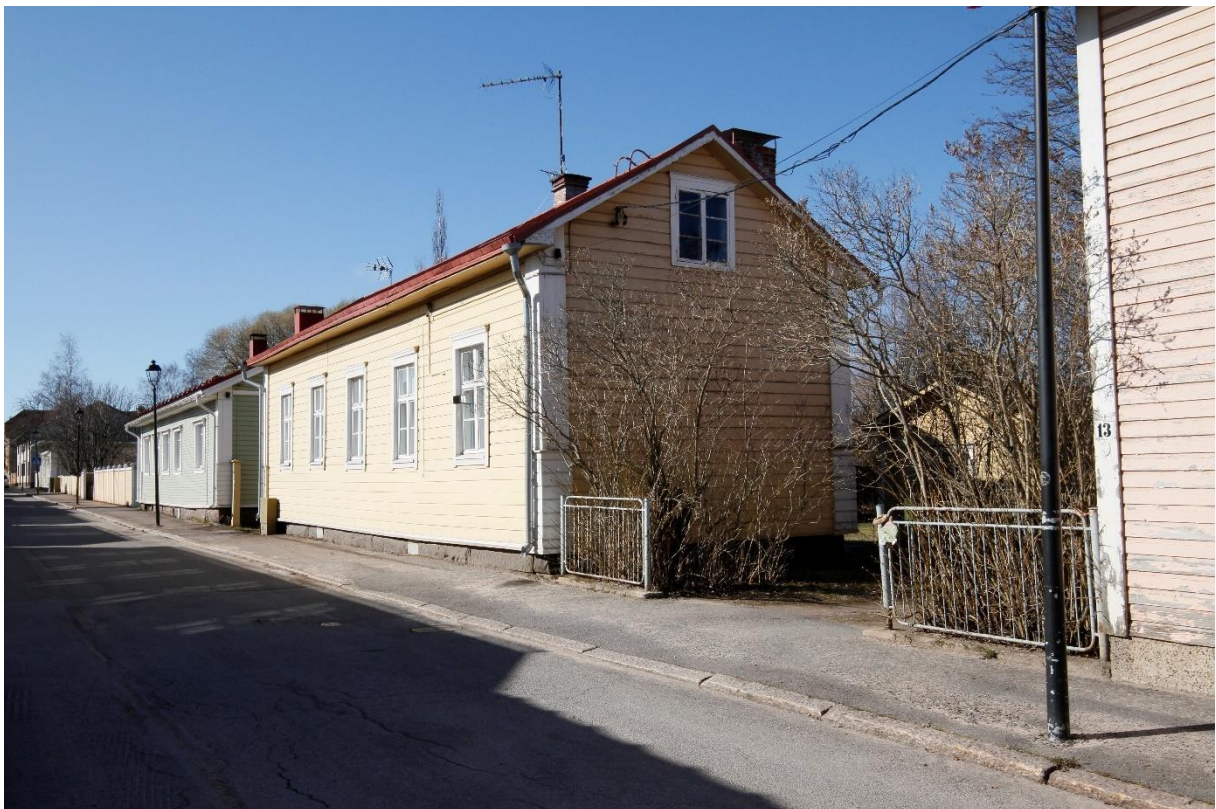
Kuva 2 Kohteen päärakennuksen kadun puoleinen julkisivu ja pääty. Rakennuksen kivijalka on yhden kivikerran korkuinen ja julkisivua jäsentää koristeelliset nurkkapilasterit. Rakennuksen ulkonäköä on kuvailtu edellä luvussa "Rakennuksen kuvaus".

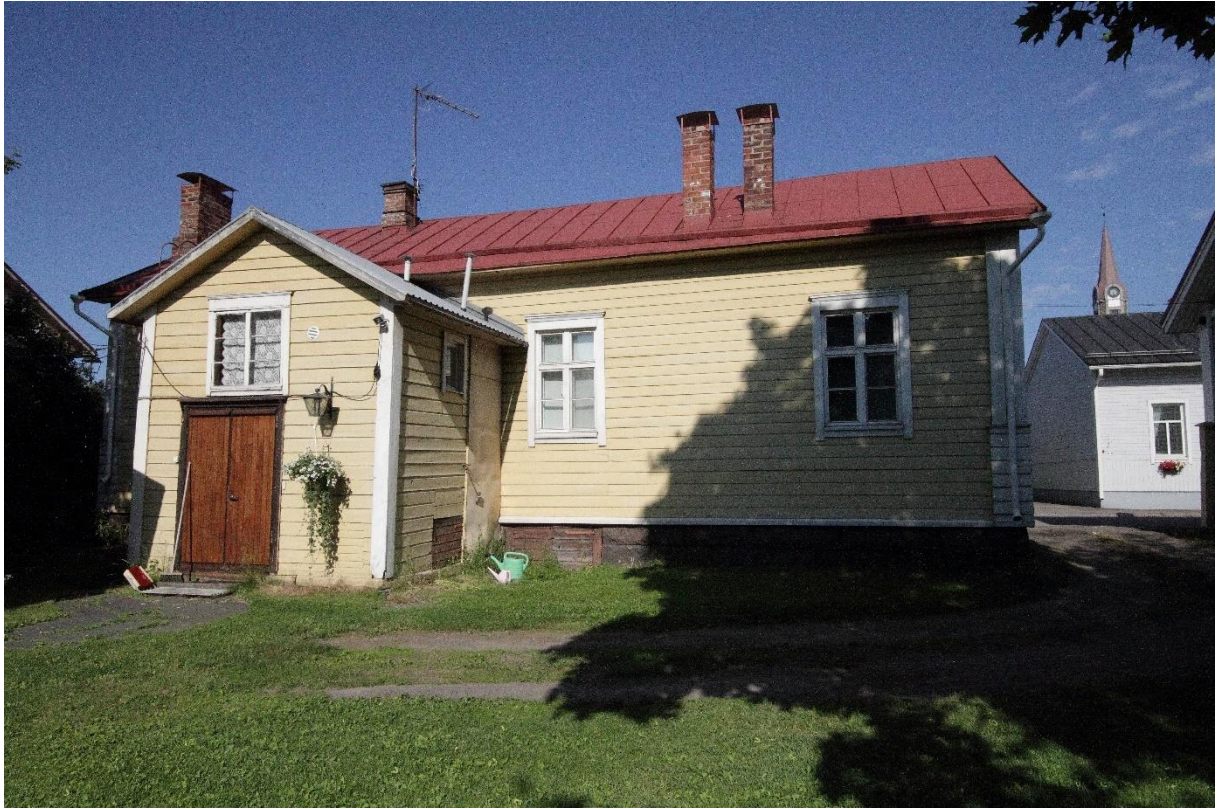
*Kuva 3 Kohteen päärakennuksen pihapuoleinen julkisivu. Sisäänkäynti on umpikuistin kautta parioven kautta. Portaat ovat kuistin sisällä. Kellarin sisäänkäynti jää kuistin taakse piiloon. Kirkon torni näkyy pihalle talojen välistä. Rakennuksen ulkonäköä on kuvailtu edellä luvussa "Rakennuksen kuvaus".*

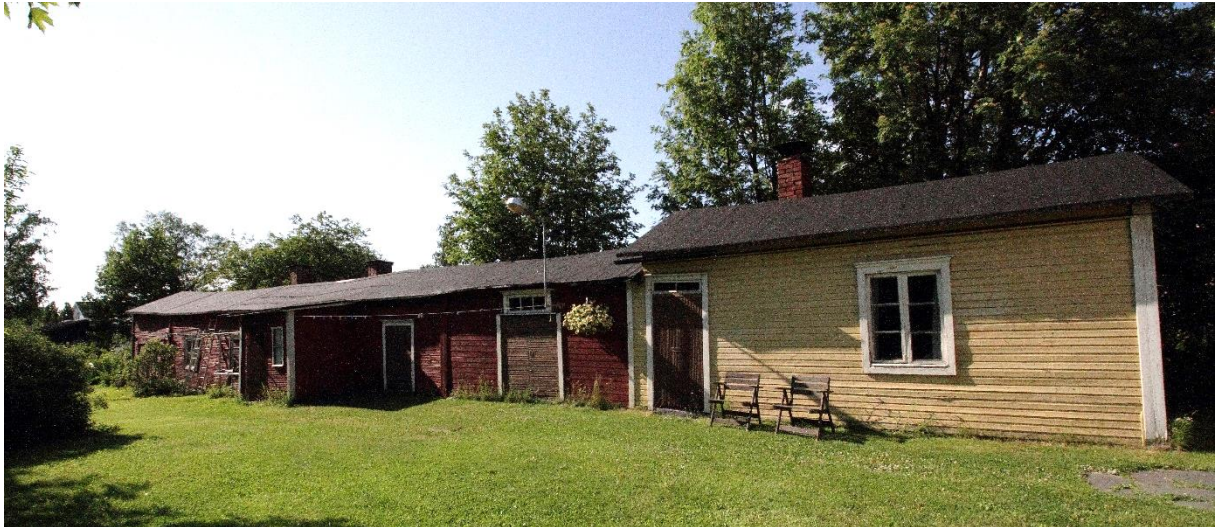
*Kuva 4 Kohteen talousrakennusrivistö koostuu useasta osasta. Kuvan oikeassa laidassa on keltaiseksi maalattu asuinmökki, sen vieressä on liiteri, makasiini, toinen asuintupa, kenties navettana toiminut rakennusosa ja reunimmaisena vasemmalla lantalalta ja huussilta vaikuttava rakennusosa. Ensimmäistä asuintupaa lukuun ottamatta muut rakennusosat on punamullattu. Ensimmäinen asuintupa on muuta rakennusmassaa hieman korkeampi. Rakennuksen ulkonäköä on kuvailtu edellä luvussa "Rakennuksen kuvaus".*

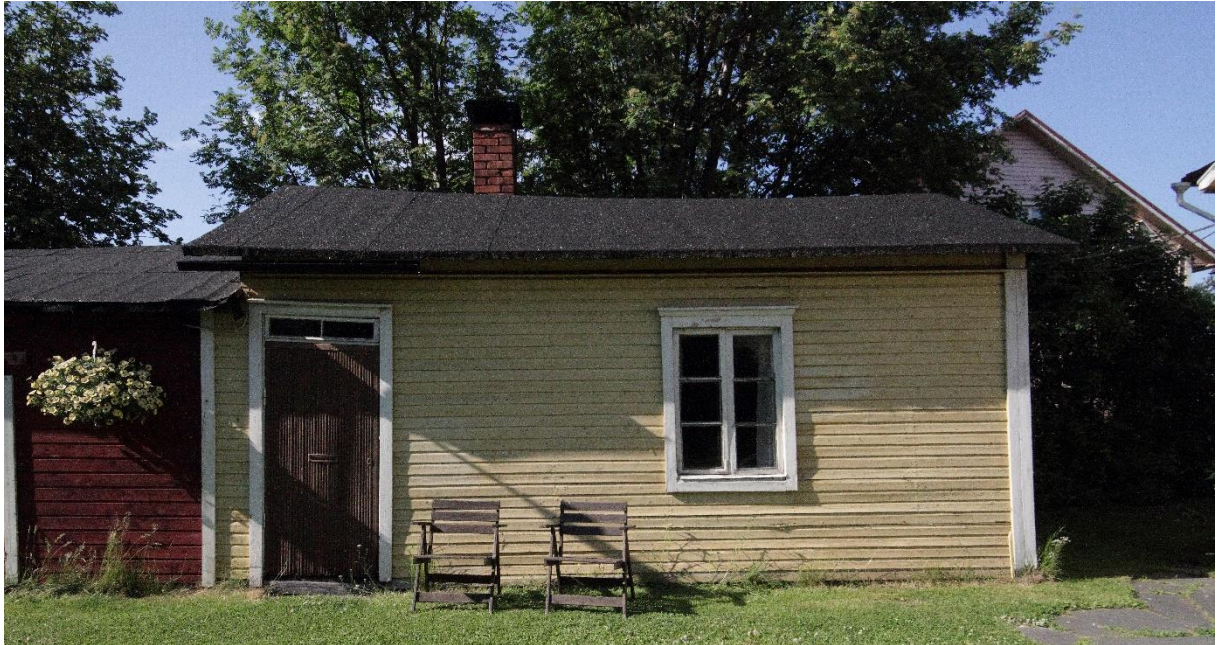
Kuva 5 Talousrakennuksen itäpäädyn asuintupa. Tuvassa on 6-ruutuinen pystyikkuna ja sormipaneloitu, ruskeaksi maalattu ovi, jossa on postiluukku. Rästyslinja on hieman ylempänä kuin rakennuksen muilla osilla. Rakennuksen nurkissa on hyvin yksinkertaiset pilasteri piiloponttilaudasta. Niillä ei ole jalustaa eikä varsinaista kapiteelia. Seinäpintaa jäsentää seinän yläreunassa oleva vaakalista, joka jatkuu pilasterin päällekin. Listan yläpuolelta sinä on vuorattu muutaman laudan levyisellä piiloponttilaudoituksella ja pilasteri kapenee listan yllä hieman kapeammaksi. Rakennuksen ulkonäköä on kuvailtu edellä luvussa "Rakennuksen kuvaus".

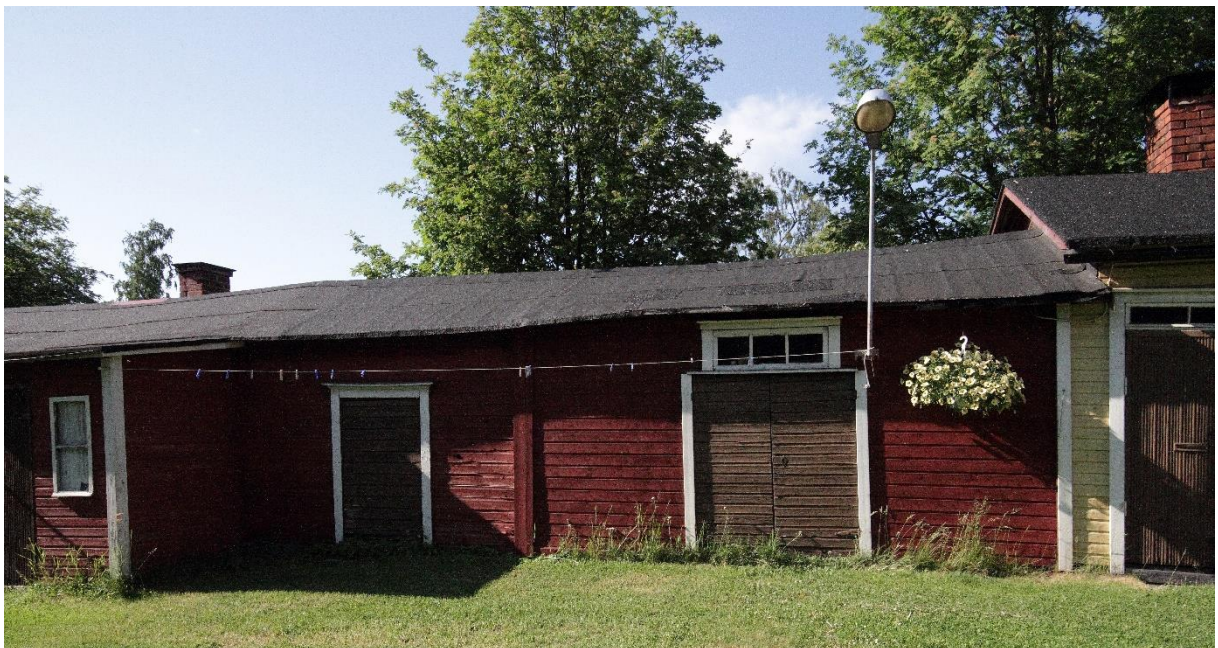
Kuva 6 Kuvan oikeassa laidassa näkyy liiteri ja vasemmassa reunassa makasiini. Liiterin ovi on leveä pariovi, makasiinin ovi on kapeampi. Kumpikin vaakalaudoitettu ovi maalattu ruskeaksi. Rakennuksen ulkonäköä on kuvailtu edellä luvussa "Rakennuksen kuvaus".

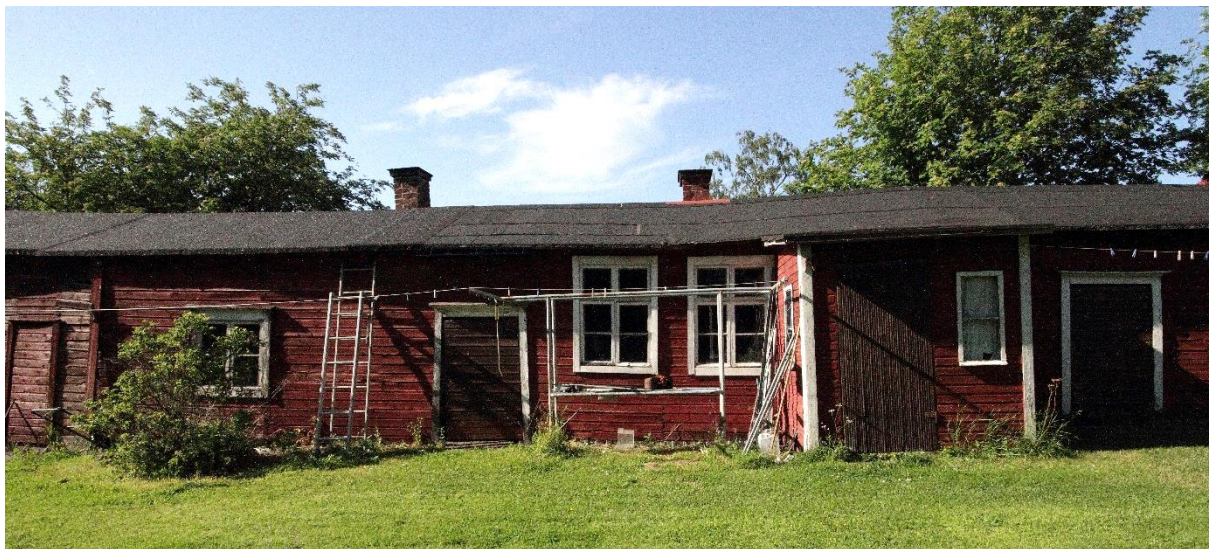
Kuva 7 Kuvan oikeassa reunassa näkyy rakennukseen sijoittuva toinen asuintupa ja sen lapekattoinen umpikuisti. Tuvassa on kaksi 6-ruutuista pystyikkunaa. Ovi on ruskeaksi maalattua sormipanelia. Vasemmassa reunassa on entiseltä eläinsuojalta vaikuttava rakennusosa, joka on saattanut olla navetta. Sinne johtaa matalahko ruskeaksi maalattu laudoitettu ovi. Oven vasemmalla puolella on pieni 4-ruutuinen ikkuna. Rakennuksen ulkonäköä on kuvailtu edellä luvussa ”Rakennuksen kuvaus”.

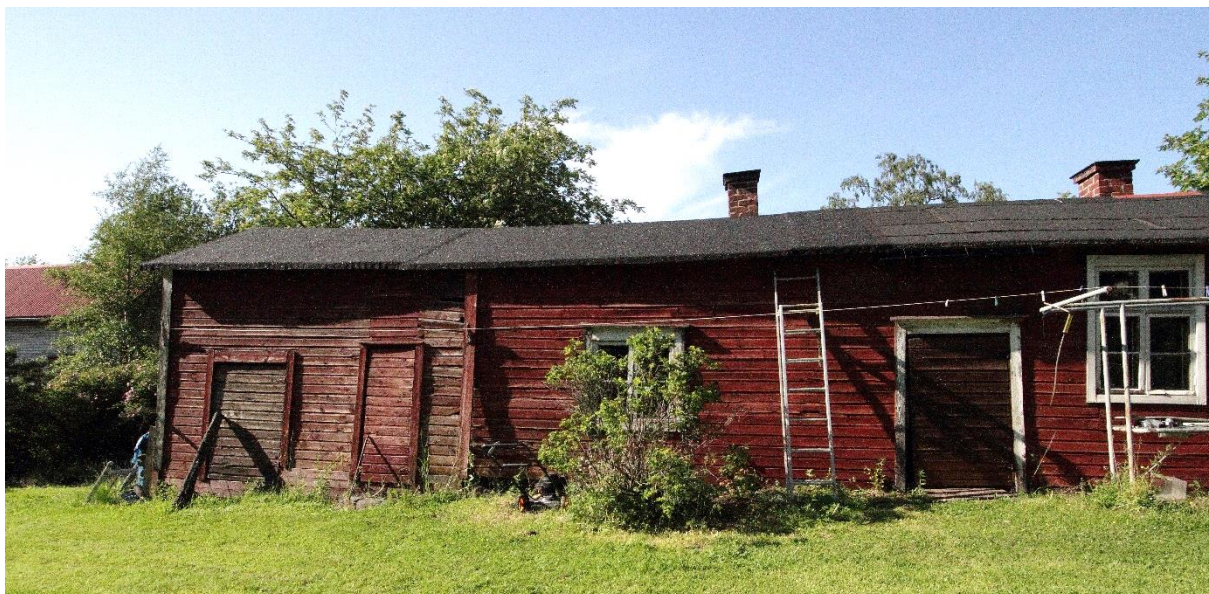
Kuva 8 Kuvan vasemmassa reunassa on entiseltä lantalalta ja huussilta vaikuttava rakennusosa. Lantalan matalahko ovi on ruskeaksi maalattu lautaovi, huussin punamullattu lautaovi on puolestaan kapeampi ja korkeampi. Kuvan oikeassa reunassa näkyy entiseltä eläinsuojalta vaikuttava rakennusosa.

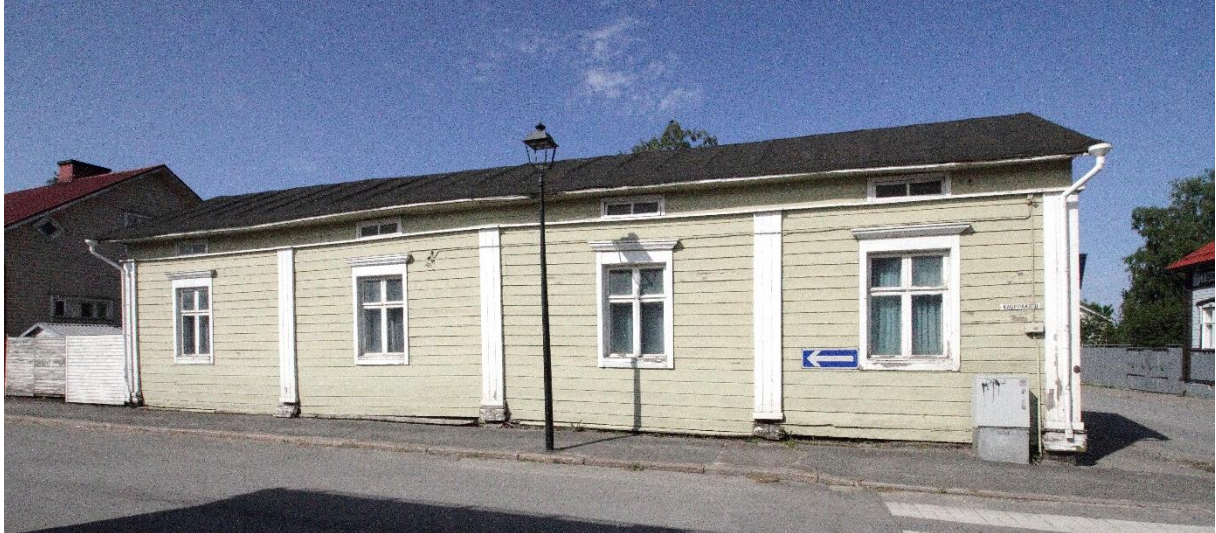
*Kuva 2 Kohteen päärakennuksen Kauppakadun puoleinen pitkä julkisivu. Julkisivua jäsentää nurkka- ja julkisivupilasterit ikkunoiden välissä. 4-ruutuisten pystyikkunoiden yllä on 2-ruutuiset matalat haukkaikkunat ullakkokerroksessa. Rakennuksen ulkonäköä on kuvailtu edellä luvussa "Rakennuksen kuvaus".*

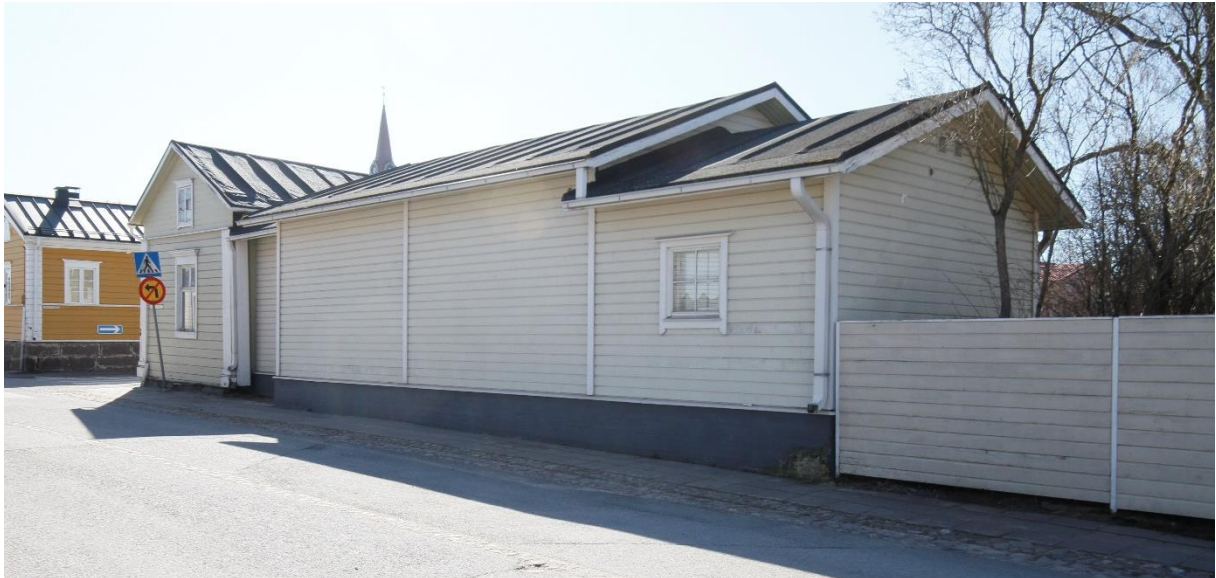
*Kuva 3 Kohteen päärakennusta on jatkettu uudisosalla Saaristokadun varrella. Uudisosan massoittelu mukailee paikalla olleen vanhan rakennuksen massoittelua. Keskellä on hieman korkeampi rakennusosa, jonka länsipäädystä on matalampi osa. Uudisosan ja vanhan asuinrakennuksen välillä on hieman sisään vedetty rakennusosa. Tonttia rajaa umpinainen lauta-aita. Rakennuksen takaa näkyy Raahen kirkon tornin huippu. Rakennuksen ulkonäköä on kuvailtu edellä luvussa "Rakennuksen kuvaus".*

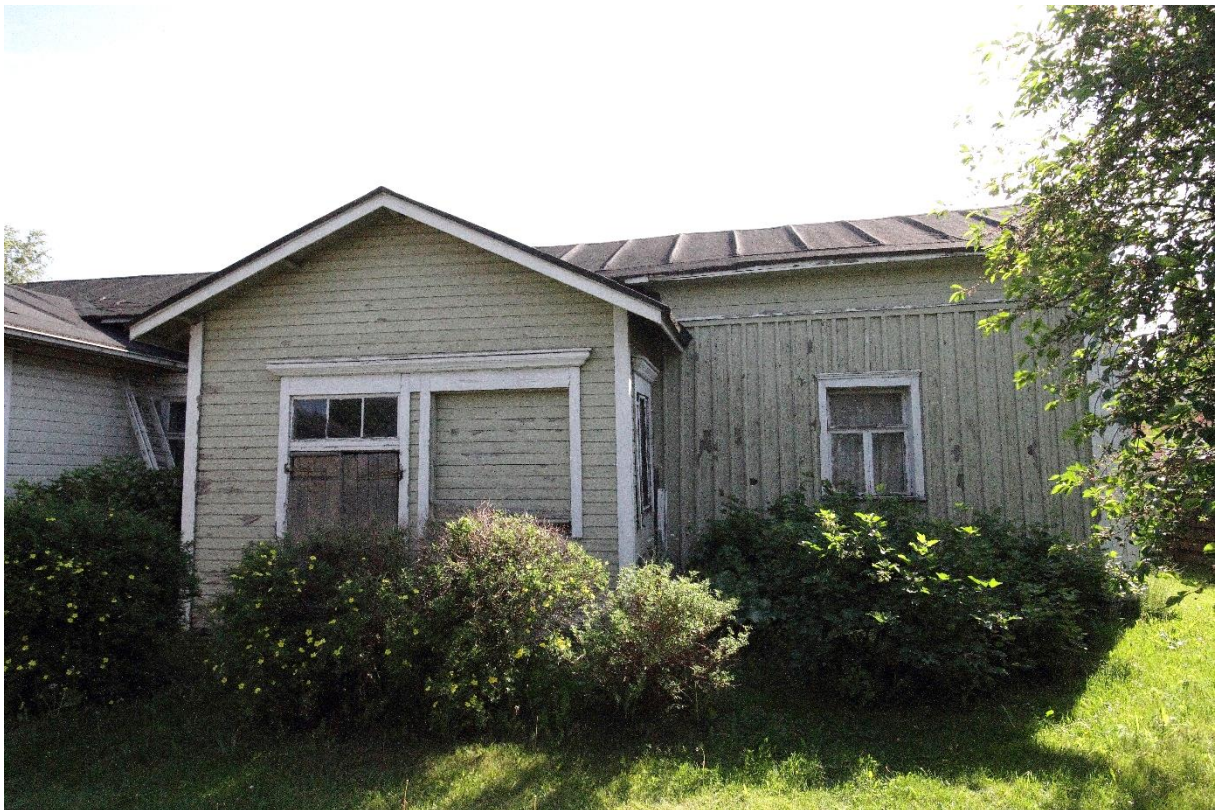
Kuva 5 Kohteen päärakennuksen pihan puoleinen julkisivu. Kuistin vierellä ja edustalla kasvaa viinimarjapensaita ja hanhikkejä. Rakennuksen ulkonäköä on kuvailtu edellä luvussa "Rakennuksen kuvaus".

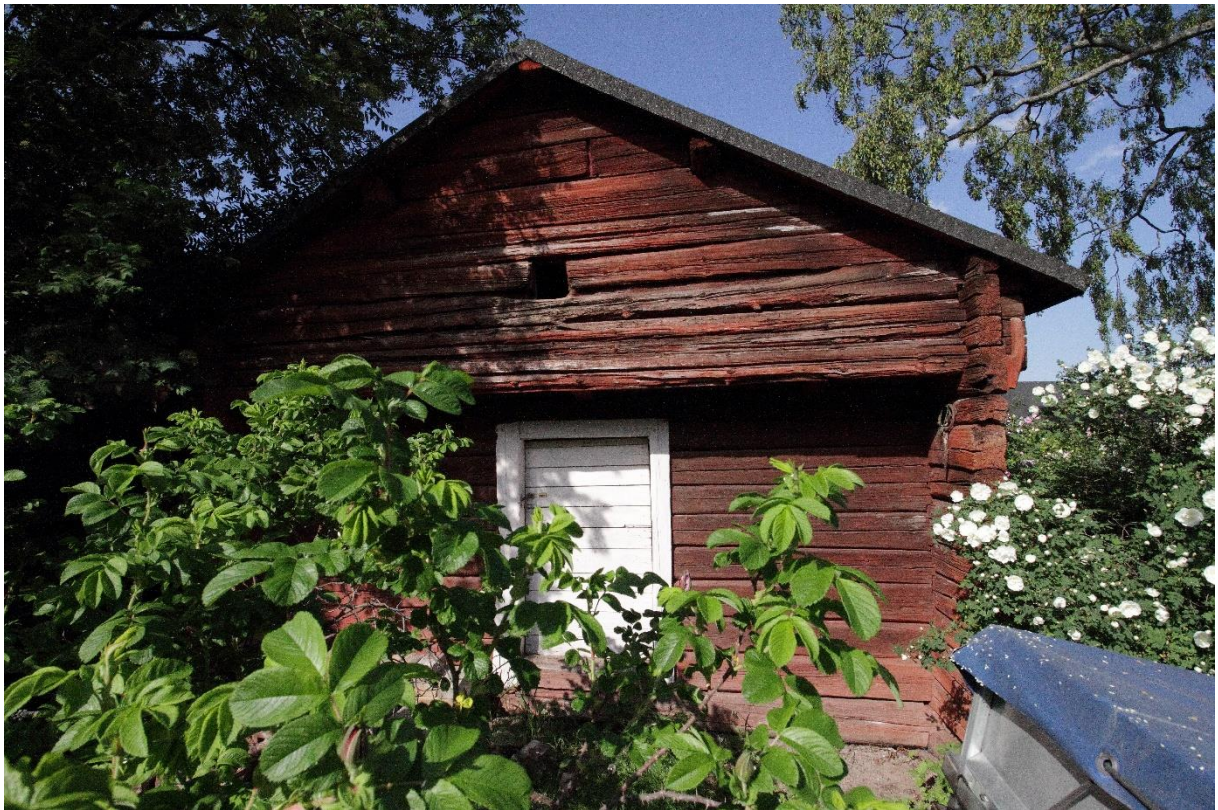
Kuva 6 Pihapiirissä oleva otsallinen hirsiaitta. Pitkänurkkainen aitta on punamullattu.

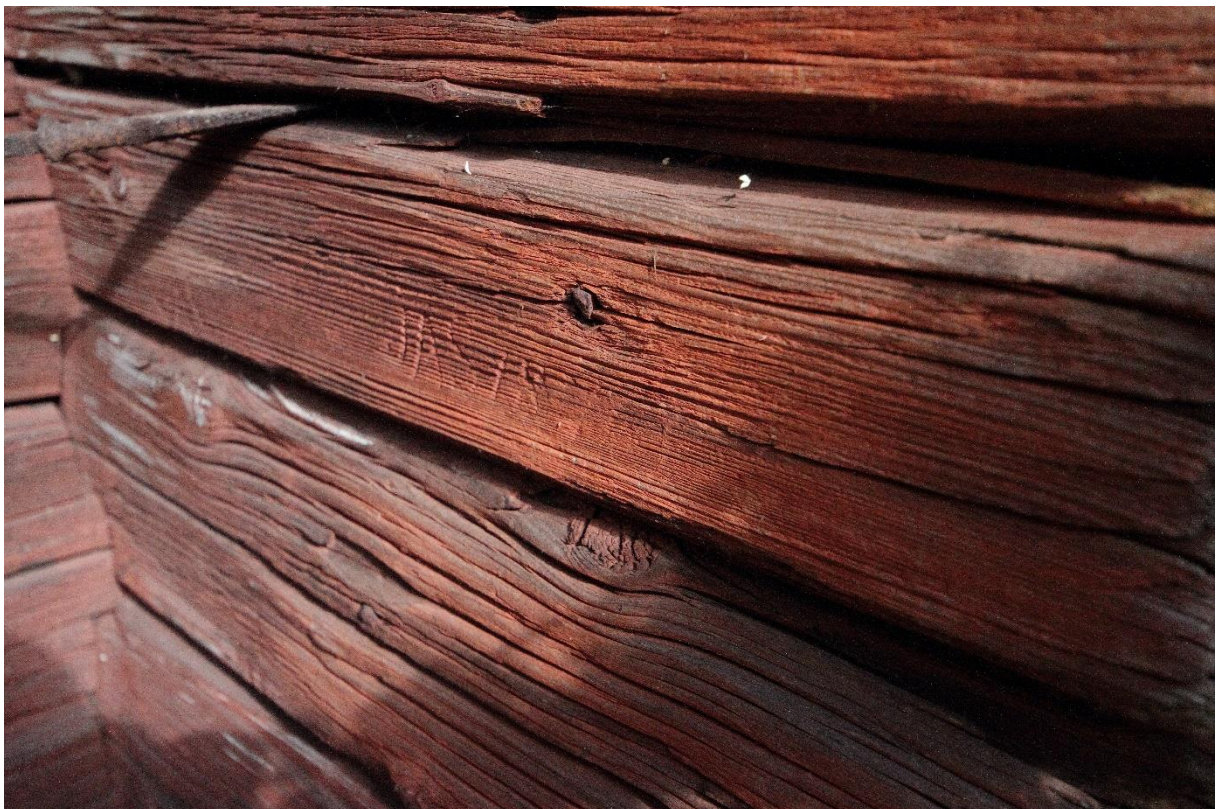
Kuva 7 Aitan ulkoseinään on kaiverrettu nimikirjaimet J A S ja vuosiluku 1876. Vuosiluvun kaksi viimeistä numeroa erottuvat selvästi heikommin kuin ensimmäiset numerot.

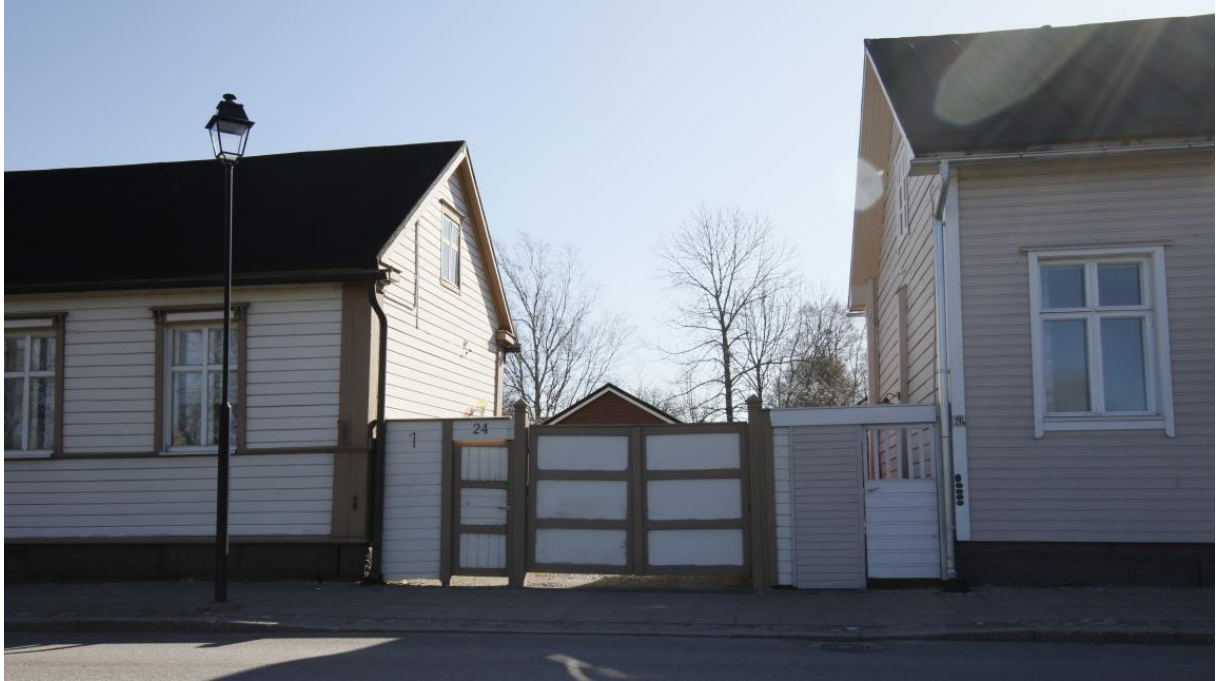
*Kuva 2. Kohteen asuinrakennus Rantakadun varrella sekä eteläpuolinen naapuritalo. Rakennusten välissä on aita ja kohteen portti. Portin pylväiden päissä on pyöreät koristeet. Portin vieressä on kapeampi jalankulkijalle sopiva portti. Kohteen asuinrakennuksen ulkonäköä on kuvailtu edellä luvussa "Rakennuksen kuvaus". Viereinen rakennus on hieman kookkaampi yksikerroksinen, harjakattoinen rakennus, joka on vaakavuorattu ja vaalean punaiseksi maalattu. Ikkunoiden kehykset ovat yksinkertaiset.*

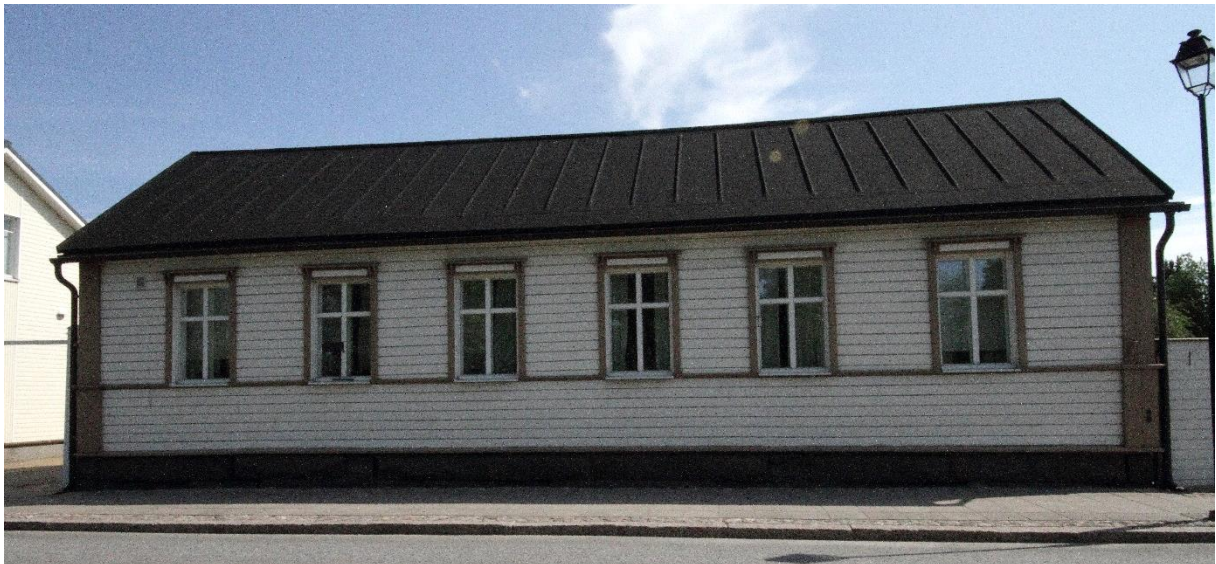
*Kuva 3. Kohteen asuinrakennuksen kadunpuoleinen julkisivu. Kadulle päin on kuusi ikkunaa. Rakennuksen ulkonäköä on kuvailtu edellä luvussa "Rakennuksen kuvaus".*

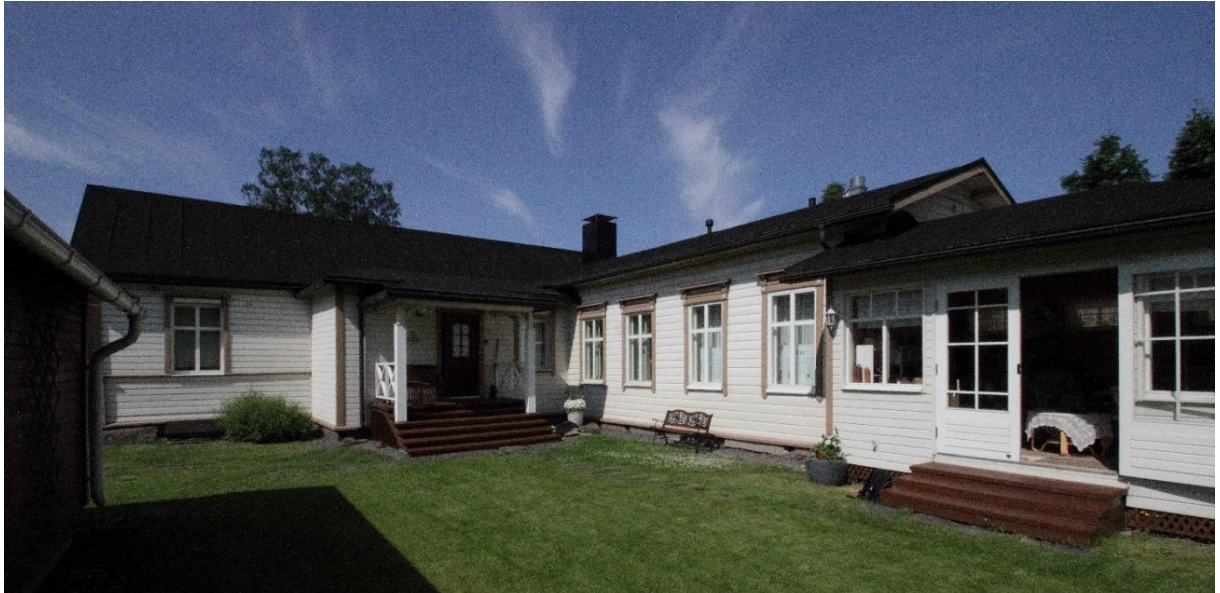
Kuva 4. Kohteen asuinrakennuksen pihan puoleinen julkisivu. Pihan puolella rakennuksen kulmassa uusi lapekattoinen kuisti, jonka edustalla on avokuisti, jolle johtaa leveät puuportaat. Pihasiiven pädyssä on iso lasikuisti. Rakennuksen ulkonäköä on kuvailtu edellä luvussa "Rakennuksen kuvaus".

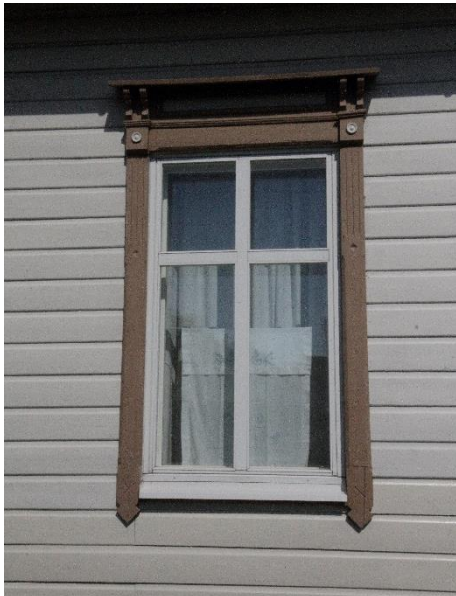
Kuva 5. Rakennuksen neliruutuiset ikkunat on uusittu vanhan mallin mukaan. Koristeellisissa palkistokehyksissä on konsolien kannattama lippalauta, koristeruusukkeet ja geometrisiä koristekaiverruksia.

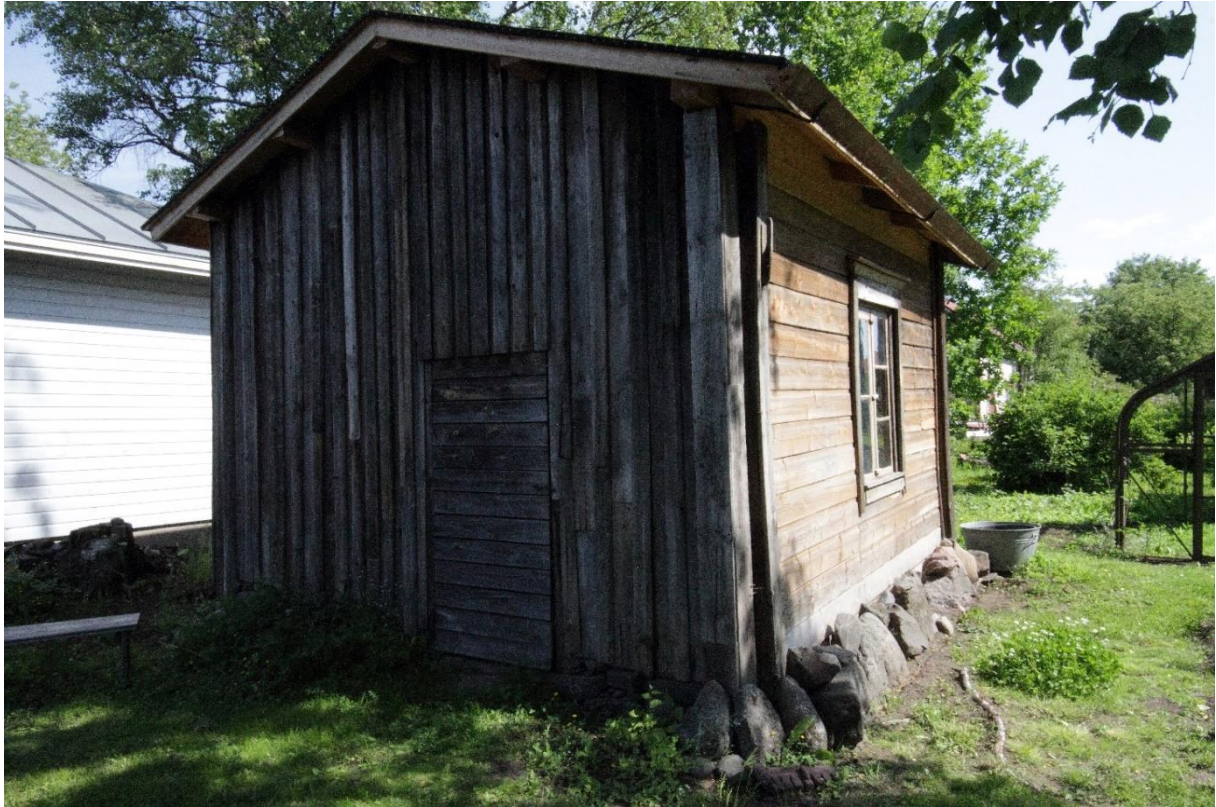
Kuva 6. Pihalla oleva sauna 1920-luvulta. Saunaa on kunnostettu vanhaa rakennustekniikkaa kunnioittaen. Rakennuksen ulkonäköä on kuvailtu edellä luvussa ”Rakennuksen kuvaus”.

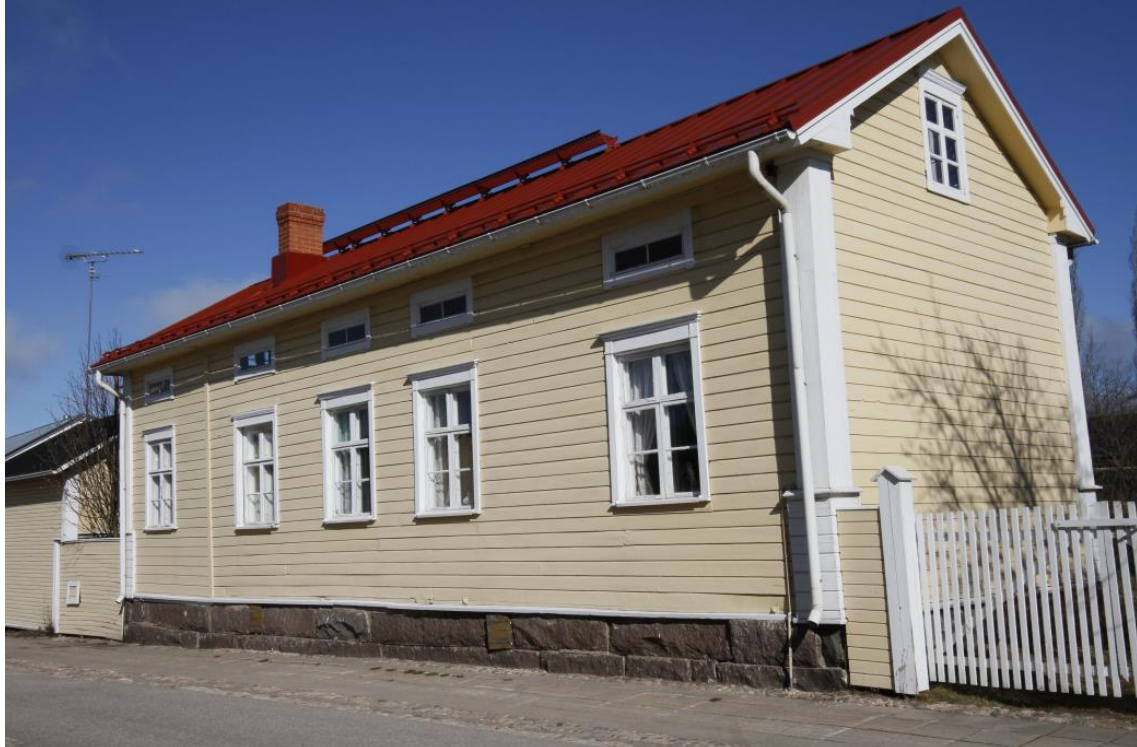
Kuva 2. Kohteen asuinrakennus ja aitta rajaavat Corténkadun katunäkymää. Tonttia rajaavassa aidassa on portti asuinrakennuksen itäpuolella. Rakennusten ulkonäköä on kuvailtu edellä luvussa "Rakennuksen kuvaus".

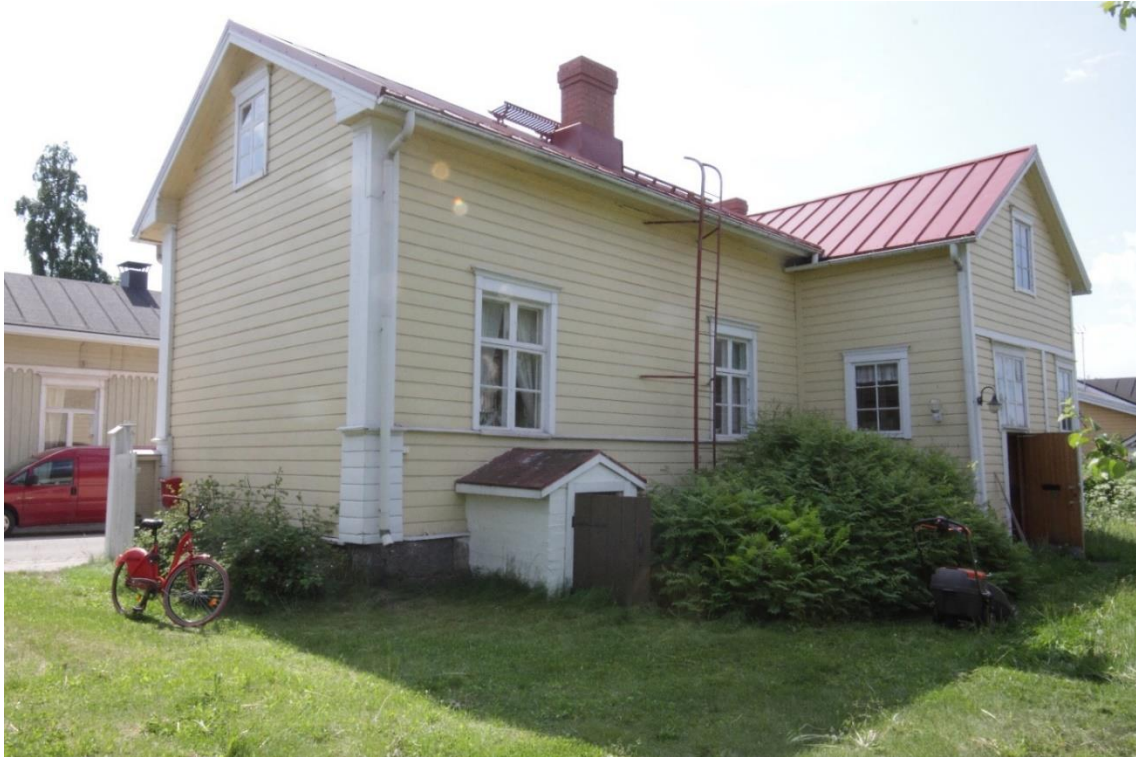
Kuva 3. Kohteen asuinrakennuksessa on pihan puolella iso umpikuisti, josta on sisäänkäynti rakennukseen sekä kulku ullakkokerrokseen. Kellariin on myös sisäänkäynti pihalta. Pihajulkisivussa ei ole haukkaikkunoita. Rakennuksen ulkonäköä on kuvailtu edellä luvussa "Rakennuksen kuvaus".

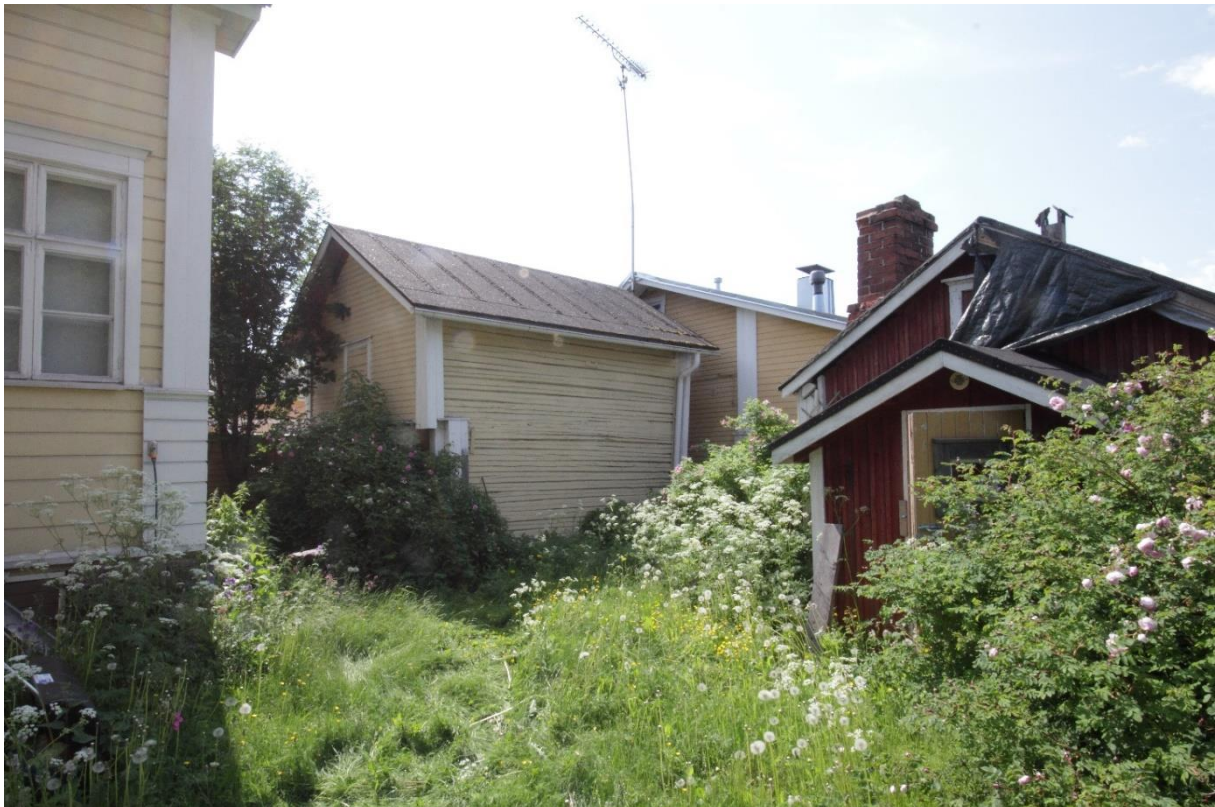
Kuva 4. Kuvassa keskellä näkyy kohteen aitta ja sauna pihalta kuvattuna. Aitan pihan puoleinen julkisivu on vuoraamaton. Rakennusten ulkonäköä on kuvailtu edellä luvussa "Rakennuksen kuvaus".

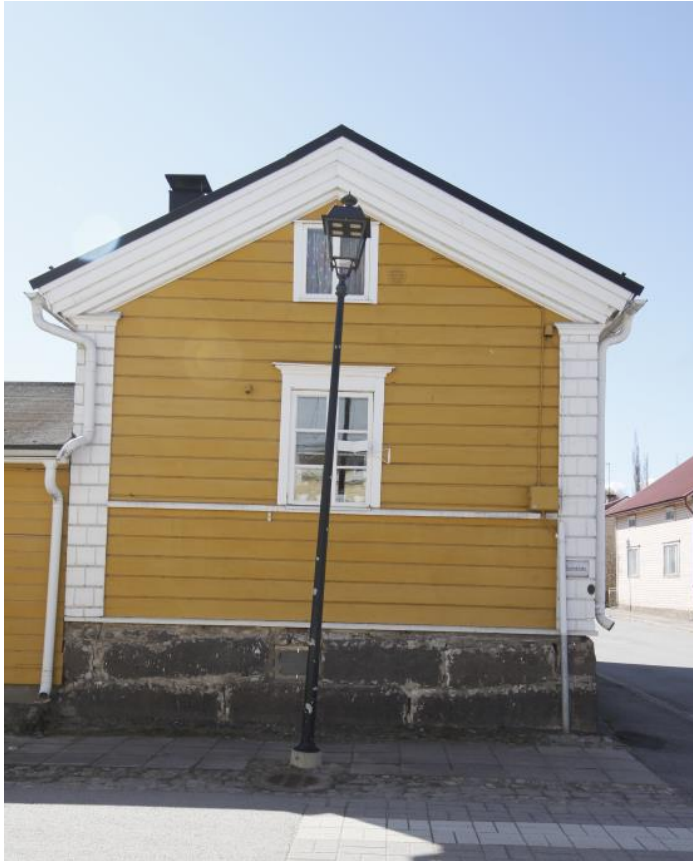
*Kuva 3 Kohteen päärakennuksen pääty Saaristokadun puolella. Rakennuksella on melko korkea kivijalka lohkokivistä ja julkisivua jäsentää koristeelliset nurkkapilasterit ja vaakalista ikkunoiden alla. Rakennuksen ulkonäköä on kuvailtu edellä luvussa "Rakennuksen kuvaus".*

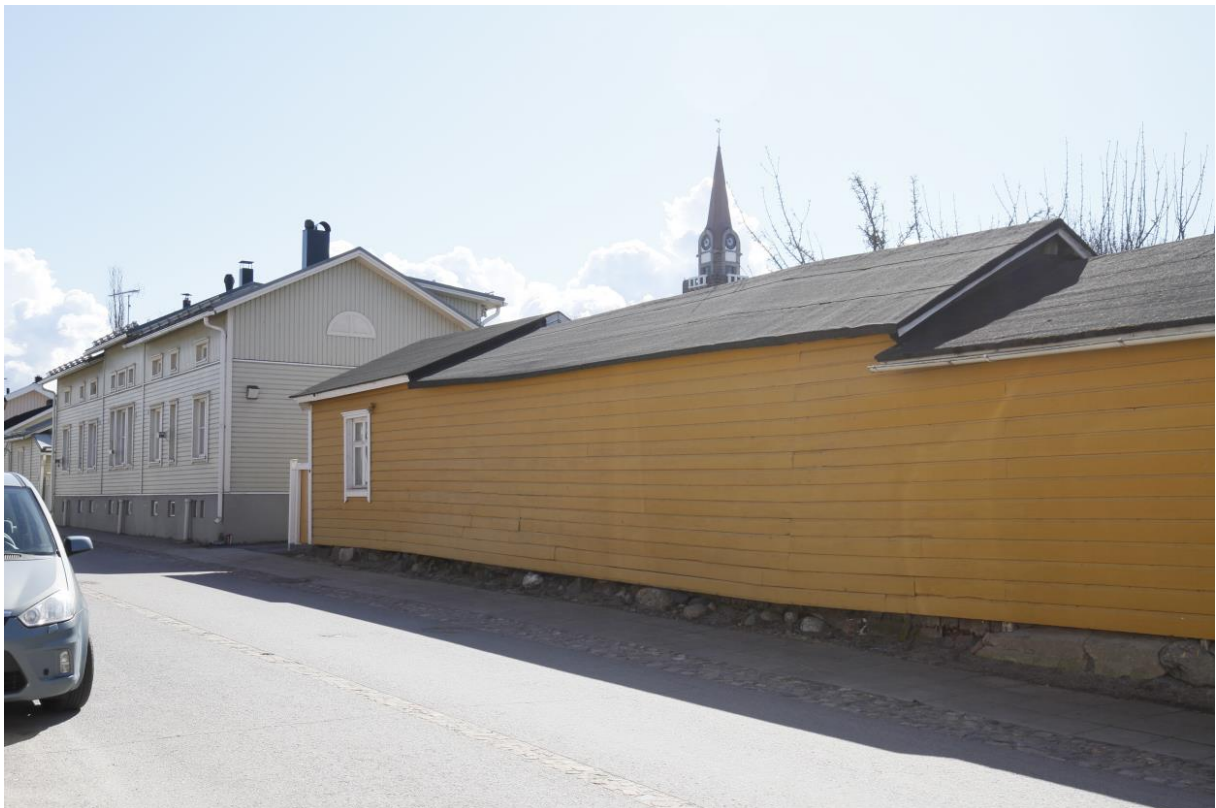
*Kuva 4 Kohteen talousrakennukset on vuorattu yhtenäisesti vaakalaudoituksella Saaristokadun puolella. Talousrakennusten ollessa matalia vaikutelma on aitamainen. Useasta eri rakennusosasta koostuvan rakennusrivistön perustukset ovat eläneet ja saaneet seinän aaltoilemaan. Taustalla näkyy Raahen kirkon torni. Rakennuksen ulkonäköä on kuvailtu edellä luvussa "Rakennuksen kuvaus".*

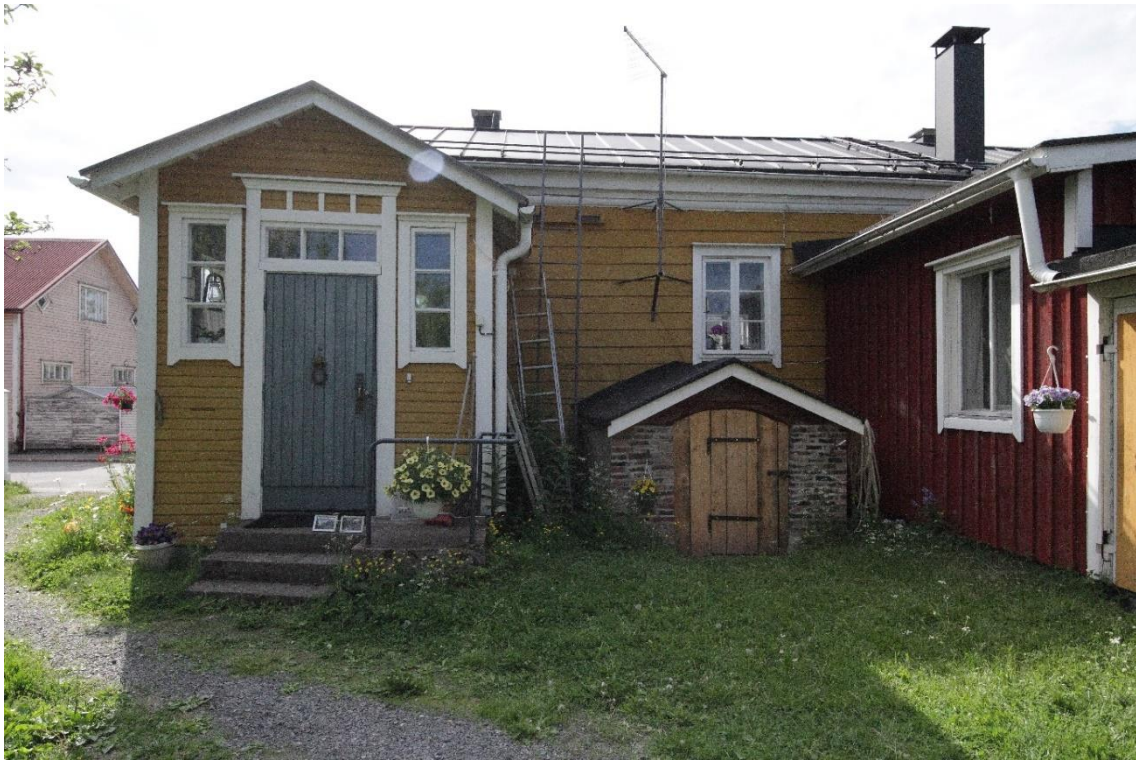
Kuva 5 Kohteen päärakennuksen pihan puoleisella julkisivulla on sisäänkäynti umpikuistin kautta. Kuistin vieressä on kellarin matala sisäänkäynti. Talousrakennusten rivistö on kiinni päärakennuksessa. Kuvan oikeassa reunassa näkyy entisen pakarin paikalle 1970-luvulla tehty uudisosa. Rakennuksen ulkonäköä on kuvailtu edellä luvussa "Rakennuksen kuvaus".
