## KOHDEINVENTOINTILOMAKE

| Kohdetiedot | Annettu tieto |
|---|---|
| 3. Kohde | <b>01. Bergelinin pihapiiri</b> |
| 5. Kaupunginosa / Kortteli / Talo | Vanha kaupunki I-1 |
| 8. Osoite | Saaristokatu 4 |

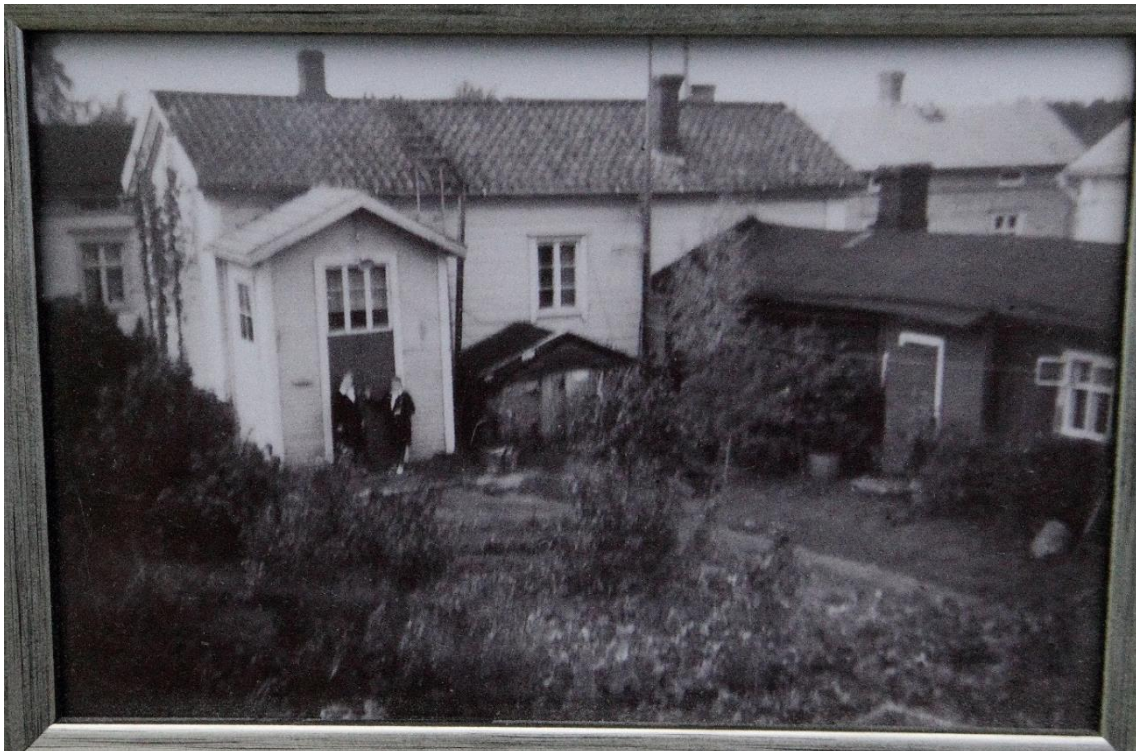
Kuva 6 Kohteen päärakennus, pakaritupa ja asuinmökki 1940-50 -luvulla otetussa valokuvassa. Kuvassa päärakennus vastaa hahmoltaan, vuoraukseltaan ja ikkuna-aukotukseltaan nykyistä, mutta siinä on vesikatteena tiilet saumapellin sijasta. Kulmittain asuinrakennukseen nähden on pakaritupa, jonka paikalle on 1970-luvulla rakennettu uudisosa. Kuvan oikeassa reunassa pakarituvan vieressä näkyy asuinmökkiä ja sen ikkuna. Ikkuna on edelleen paikallaan. Kuvan etualalla näkyy pihalla olleen keittiötarhan hyötykasveja. Rakennuksen ulkonäköä on kuvailtu edellä luvussa "Rakennuksen kuvaus". Kuvälähde: Airi Ruohosen omistuksessa oleva valokuva 1940-50 -luvulta.

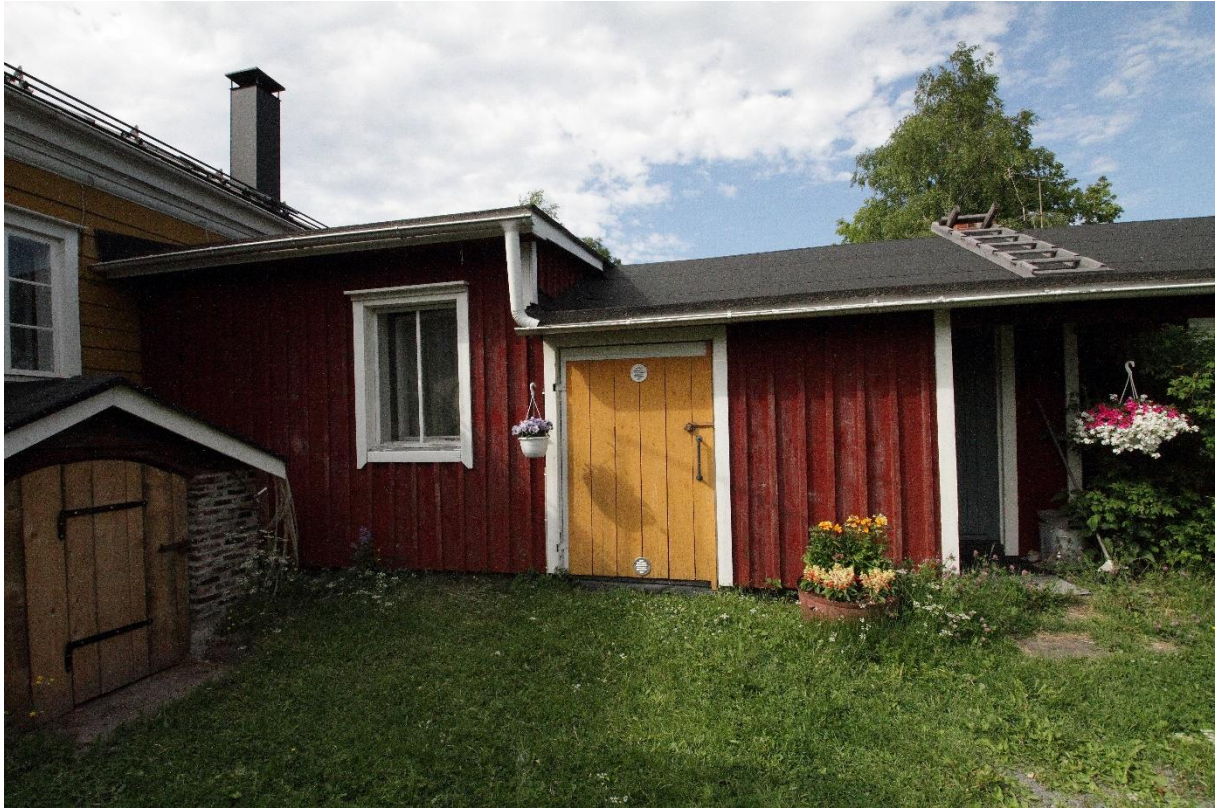
Kuva 7 Talousrakennusrivistössä on päärakennuksen vieressä 1970-luvulla entisen pakarituvan tilalle tehty uudisosa. Rakennuksen ulkonäköä on kuvailtu edellä luvussa "Rakennuksen kuvaus".

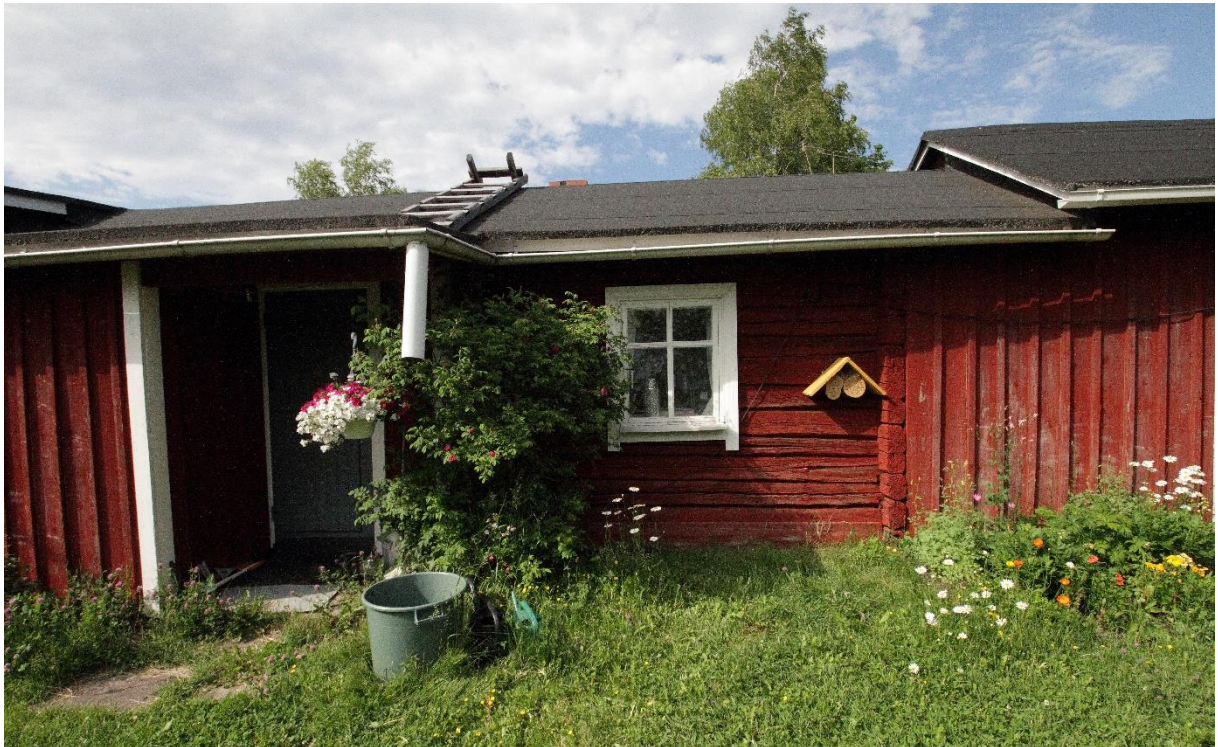
Kuva 8 Uudisosan vieressä on hirsirakenteinen asuinmökki, jota on vuokrattu seminaarilaisille. Asuinmökkin ikkunana on pieni 4-ruutuinen pystyikkuna, joka näkyy myös 1940-50 -luvulla otetussa valokuvassa. Asuinmökkin sisäänkäynnin edustalla on avokuisti, joka on tehty 1970-luvun korjausten yhteydessä. Rakennuksen ulkonäköä on kuvailtu edellä luvussa "Rakennuksen kuvaus".

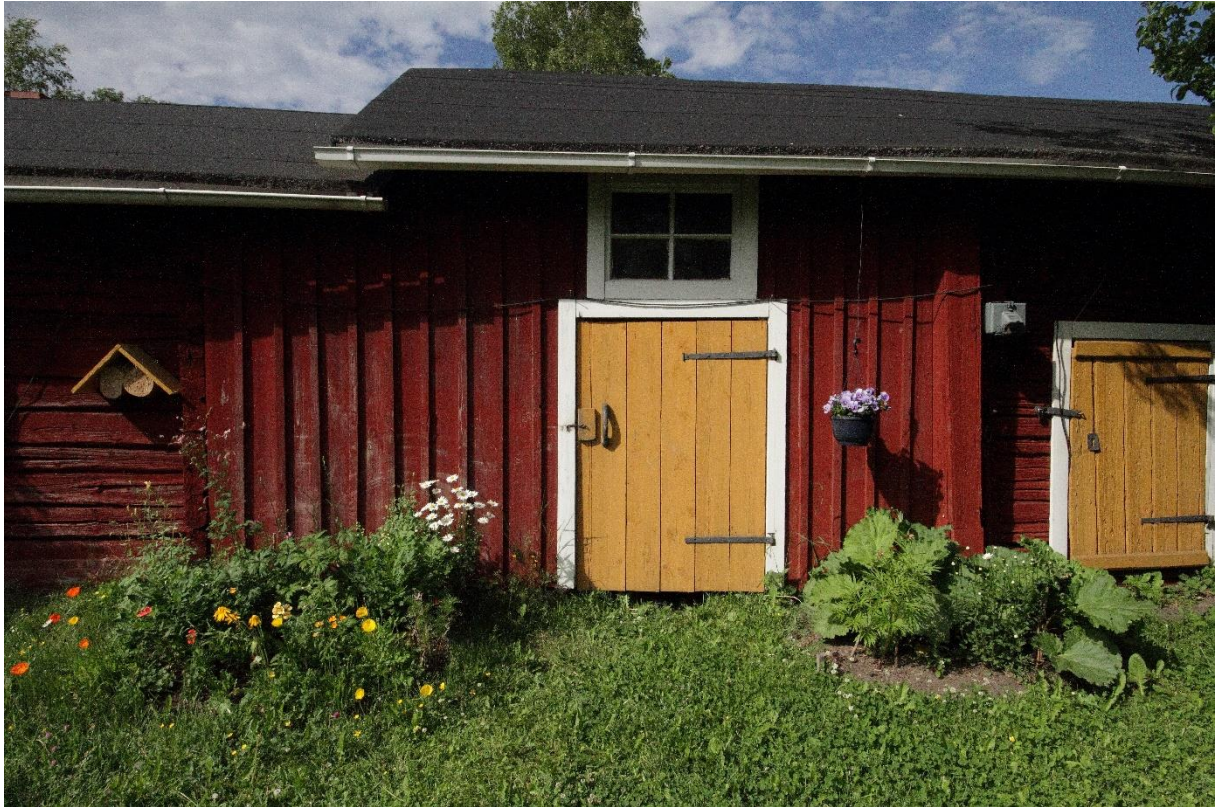
Kuva 9 Asuinmökkin vieressä on rankorakenteinen liiteri. Liiterin ovi on matala, keltaiseksi maalattu lautaovi. Sen yllä on pieni 4-ruutuinen ikkuna. Liiterin räystääslinja on hieman korkeammalla kuin asuinmökkin. Kuvan oikeassa reunassa näkyy hirsirakenteista makasiinia. Makasiinin ovi on samanlainen kuin liiterin ovi. Rakennuksen ulkonäköä on kuvailtu edellä luvussa "Rakennuksen kuvaus".

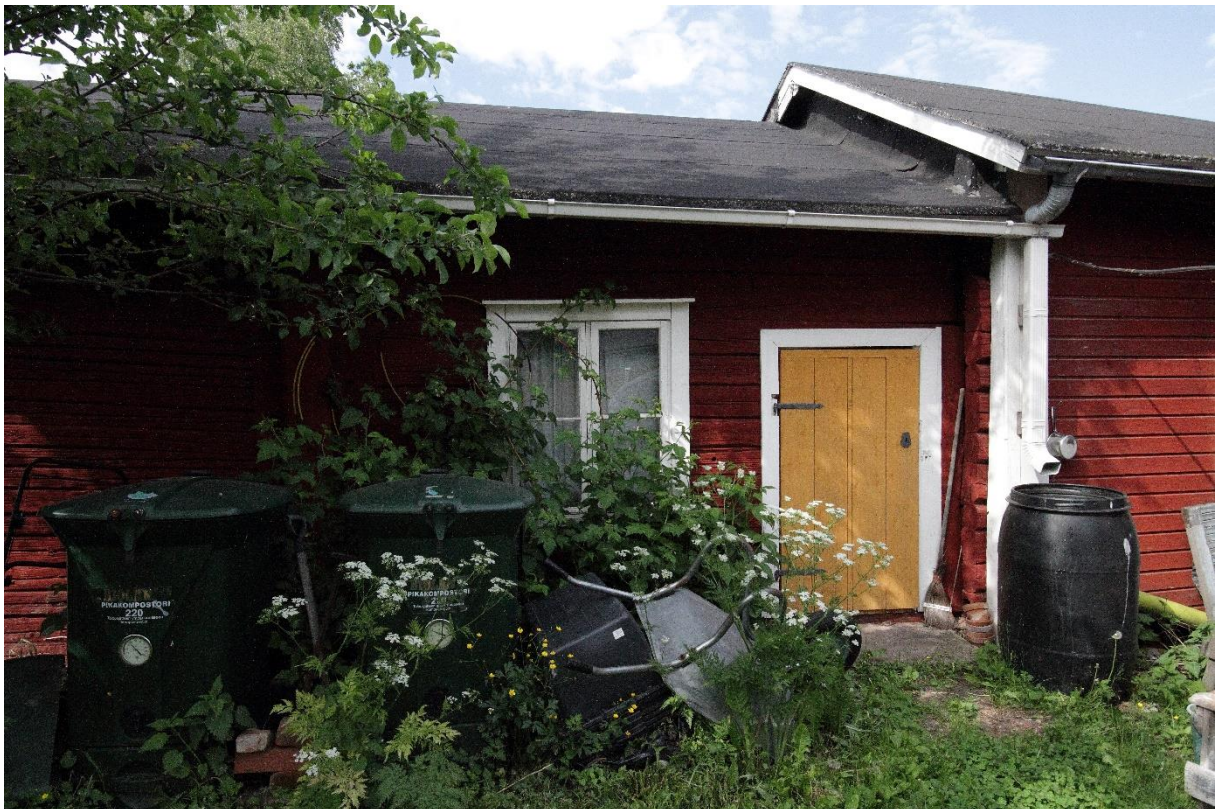
Kuva 10 Makasiinin vieressä on hirsirakenteinen varasto, joka alkujaan on ollut perämökin eteinen. Oviaukko on matala ja ovena on keltaiseksi maalattu lautaovi. Oven vieressä on neliruutuinen pystyikkuna. Kuvan oikeassa reunassa näkyy varsinaista perämökkiä. Se on runkosyvyydeltään hieman syvempi ja räystääslinja on hieman korkeammalla kuin eteisosan. Rakennuksen ulkonäköä on kuvailtu edellä luvussa "Rakennuksen kuvaus".

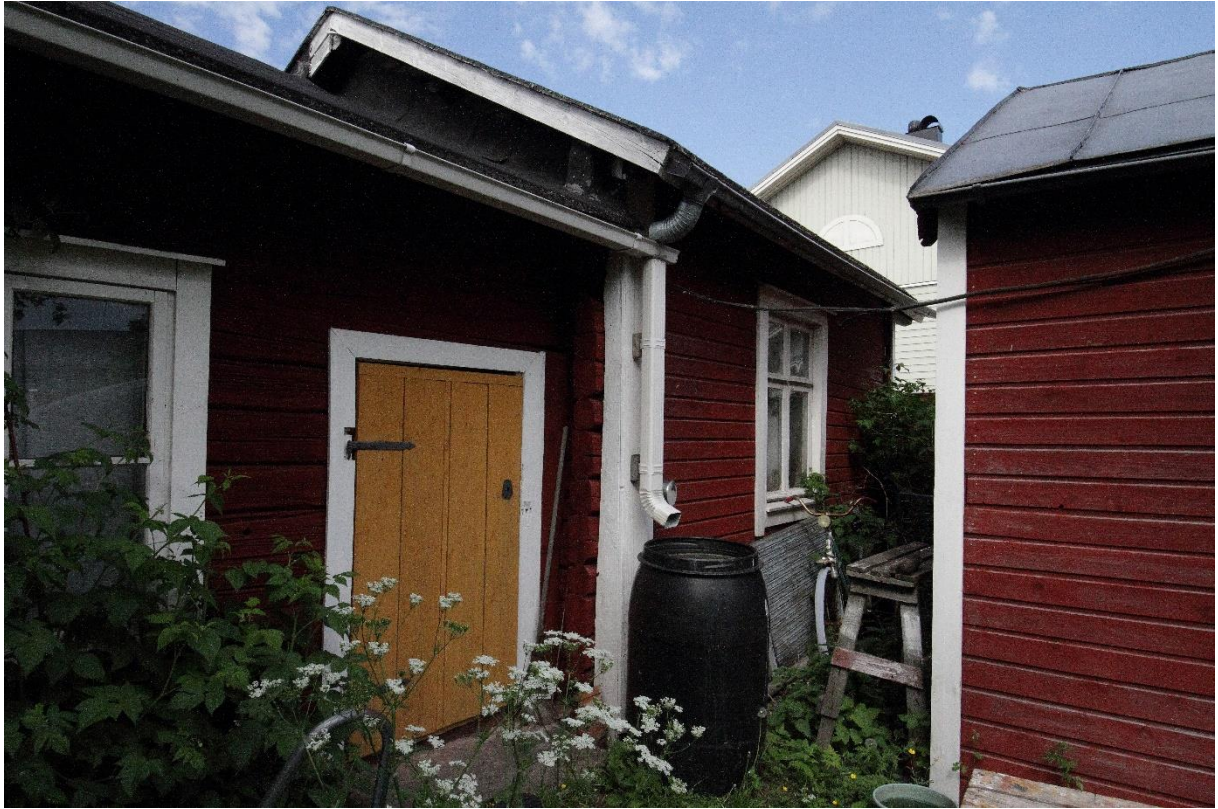
*Kuva 11 Kuvan vasemmassa reunassa näkyy perämökin eteistä ja ovi, keskellä kuvaa on perämökki. Perämökissä on 4-ruutuinen pystyikkuna. Kuvan oikeassa reunassa näkyy erillinen saunarakennus. Sen ja perämökin väliin jää vain kapea aukko. Aukosta näkyy viereisen tontin uudisrakennusta.*

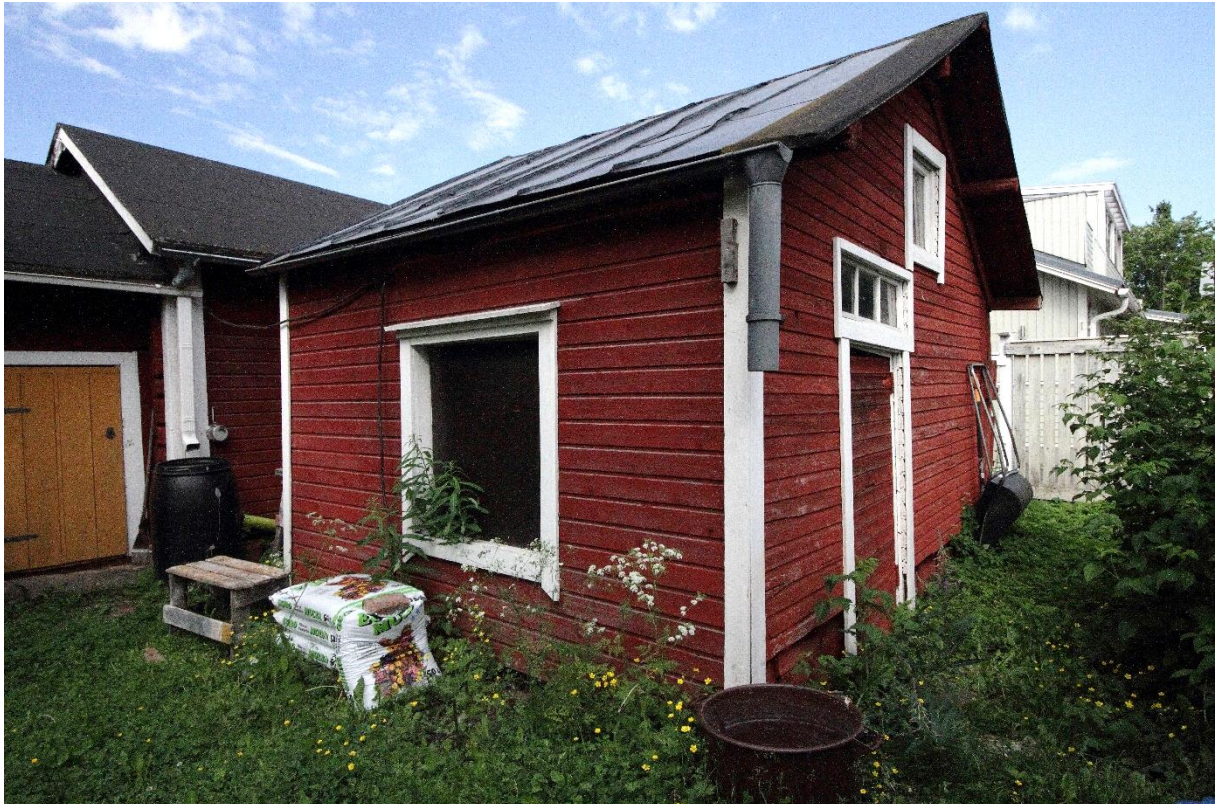
*Kuva 12 Tontin perällä on entinen sauna. Alkujaan rakennus on ollut pidempi ja siihen sijoittunut navetta ja huussi. Rakennus on tyhjiällä tällä hetkellä, eikä sitä käytetä saunana. Ikkuna-aukko on peitetty levyllä, mutta se on kooltaan vastaava kuin 1930-luvun valokuvan ikkuna. Saunamökin vesikate on käsin saumattua peltiä, joka erottuu myös 1930-luvun valokuvasta.*

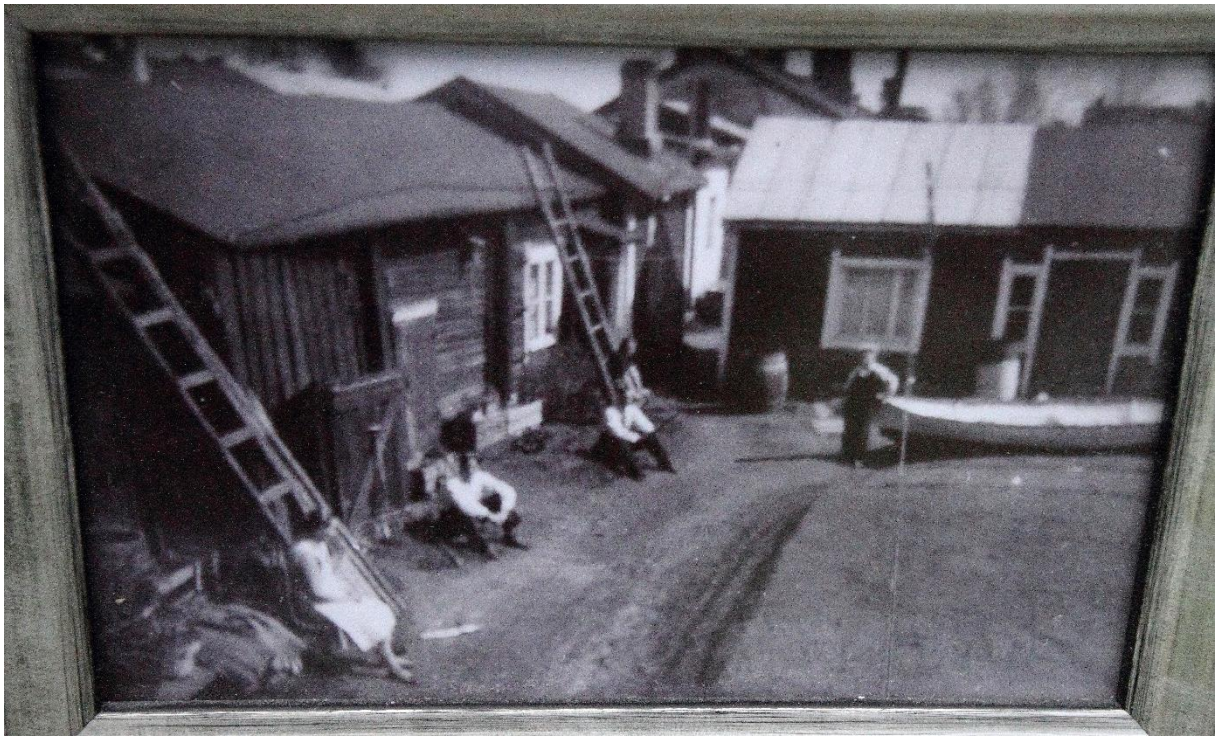
Kuva 13 Kohteen talousrakennusrivistö sekä tontin perällä ollut rakennus 1930-luvun alussa. Talousrakennusrivistössä näkyy vasemmalta alkaen liiteri, makasiini, perämökin eteinen ikkunoineen ja perämökki. Perämökin eteisen sivulla, nykyisen oven kohdalla, on pieni ulkoneva umpikuisti. Mökin ikkuna ei hahmotu kuvasta. Kuvassa mökissä on savupiippu, joka on myöhemmin purettu pois. Kuvassa näkyy myös osittain tontin perällä ollut talousrakennus, johon sijoittui sauna, navetta ja huussi. Navetta ja huussi on purettu viimeistään 1970-luvulla. Sauna on edelleen jäljellä. Kuvalähde: Airi Ruohosen omistuksessa oleva valokuva 1930-luvun alusta.

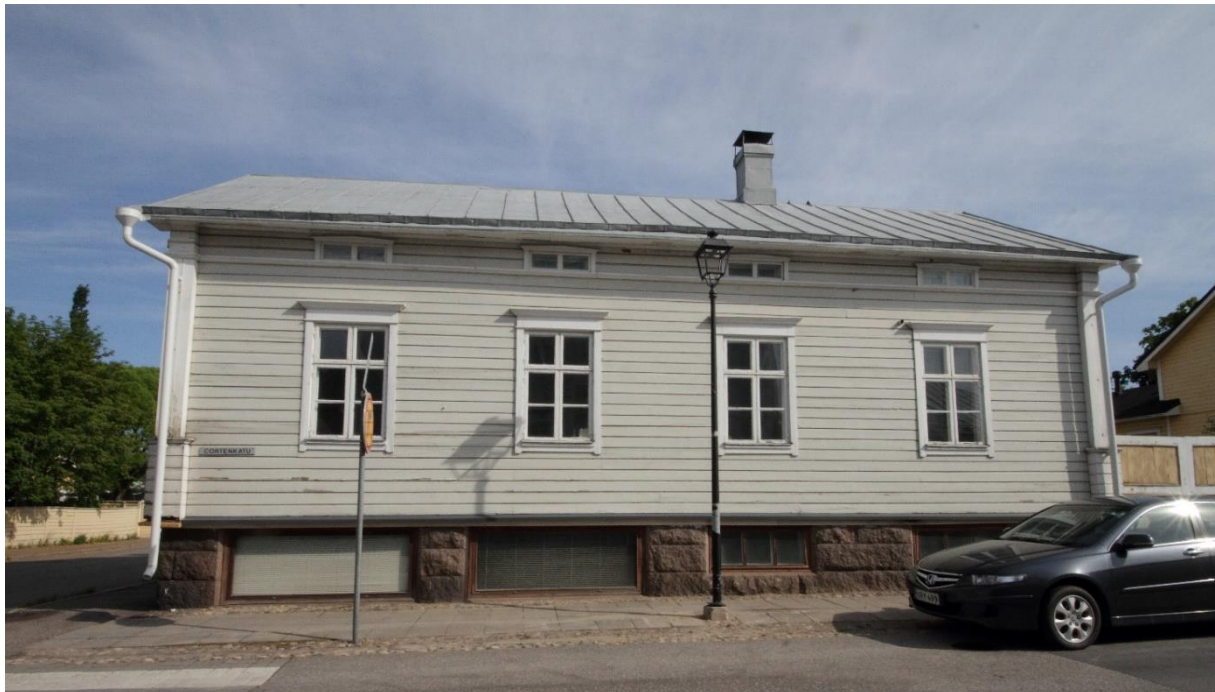
Kuva 2. Kohteen isomman asuinrakennuksen Corténkadun puoleinen pitkä julkisivu. Kivijalassa on kaksi isompaa ikkunaa liiketiloihin ja kaksi pienempää ikkunaa alkuperäiseen kellariin. Rakennuksen ulkonäköä on kuvailtu edellä luvussa "Rakennuksen kuvaus".

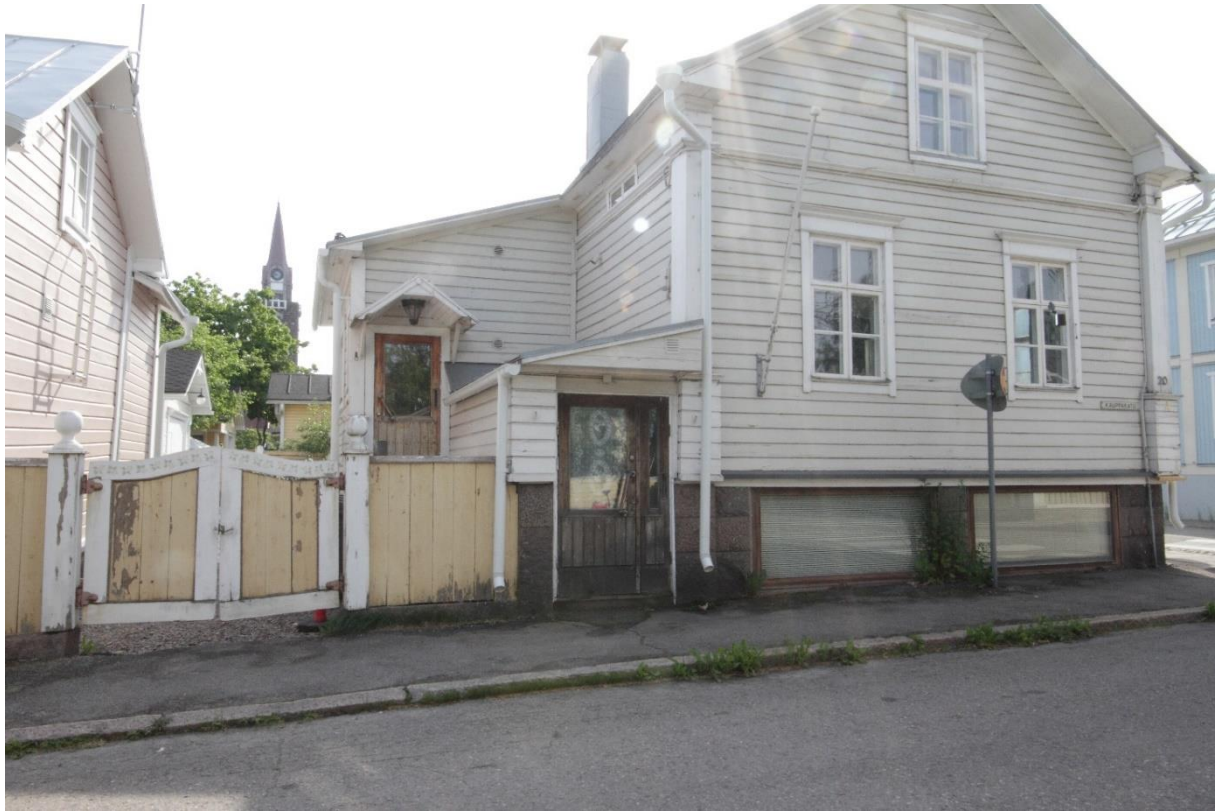
Kuva 3. Kohteen isomman asuinrakennuksen päätyjulkisivu Kauppakadulla. Kellarissa on isot ikkunat entisiin liiketiloihin ja kadulta johtaa ovi kellarin vieviin portaisiin. Isomman ja pienemmän asuintalon välissä on aita ja koristeellinen portti. Portin pylväiden päässä on pyöreät koristeet ja portin ylälaidassa on kasviaiheiset koristemaalaukset. Talojen välistä näkyy kirkon torni. Rakennusten ulkonäköä on kuvailtu edellä luvussa "Rakennuksen kuvaus".

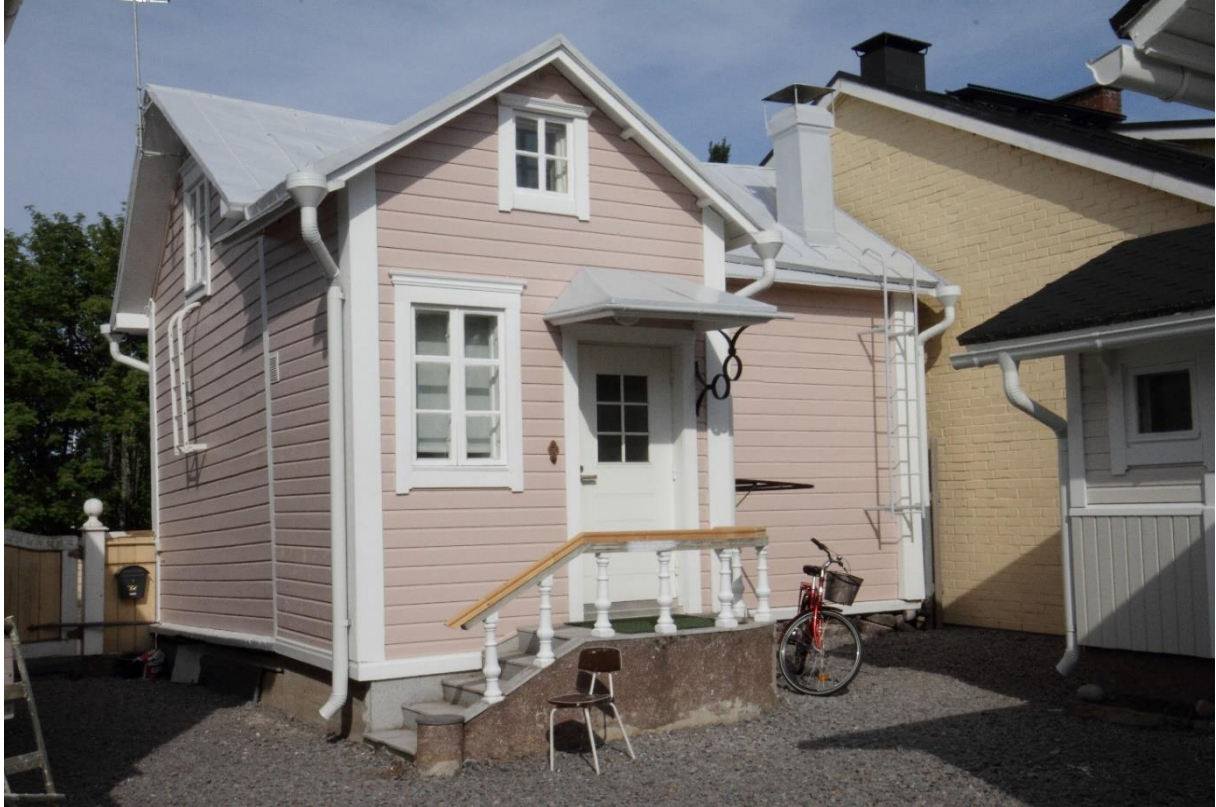
Kuva 5. Pienemmän asuinrakennuksen pihan puoleisella julkisivulla on umpikuisti 1990-luvun lopulta. Ulko-ovi on uusi, mutta ikkunat ovat vanhoja kierrätysikkunoita. Rakennus sijoittuu aivan kiinni pohjoispuoliseen naapuritaloon, jonka päätyseinä on tiilivuorattu. Rakennuksen ulkonäköä on kuvailtu edellä luvussa "Rakennuksen kuvaus".

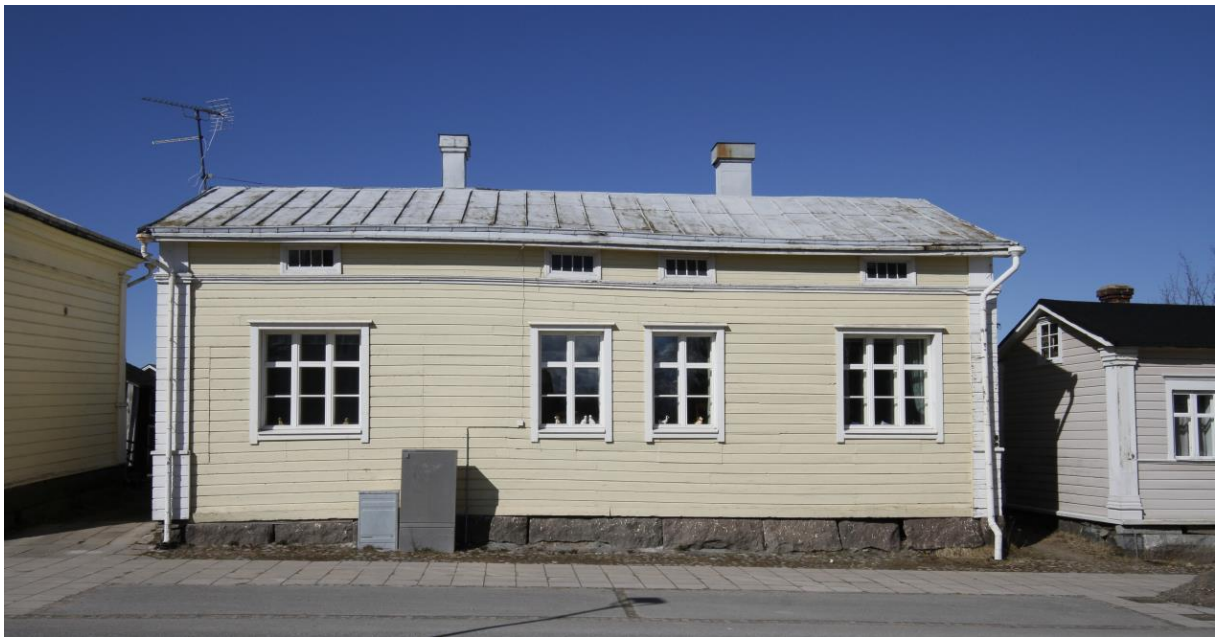
Kuva 3. Kohteen pohjoisemmän asuinrakennuksen Kirkkokadun puoleinen julkisivu. Kadulle päin on kaksi neliskulmaista, yhdeksänruutuista ikkunaa sekä niiden välissä kaksi kuusiruutuista pystyikkunaa. Kirkkokatu viettää rakennuksen kohdalta loivasti kohti pohjoista. Pohjoispuolisen tontin asuinrakennus on lähellä tontin rajaa ja rakennusten välistä on hyvin kapea kulkuaukko. Viereisen tontin asuinrakennus on selvästi matalampi kuin kohteen asuinrakennukset, vaakalaudoitettu ja sen nurkissa on piiloponttilaudoitetut pilasterit, joissa on sekä jalusta että kapiteeli. Kohteen pohjoisemmän asuinrakennuksen ulkonäköä on kuvailtu edellä luvussa "Rakennuksen kuvaus".

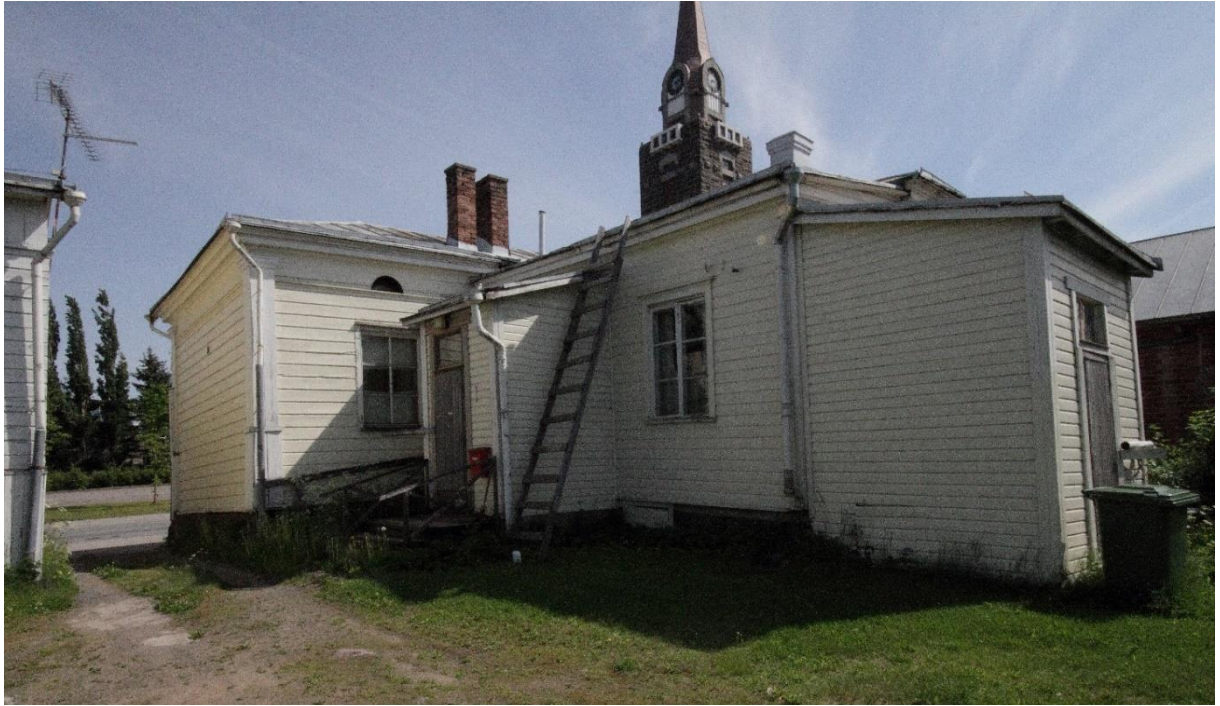
Kuva 4. Kohteen eteläisemmän asuinrakennuksen pihan puoli. Vinkkelin nurkassa on lapekattoinen laajennusosa, jonka kummallakin sivulla on umpinaiset sisäänkäyntikuistit. Kirkon torni näkyy rakennuksen yli pihamaalle. Rakennuksen ulkonäköä on kuvailtu edellä luvussa "Rakennuksen kuvaus".

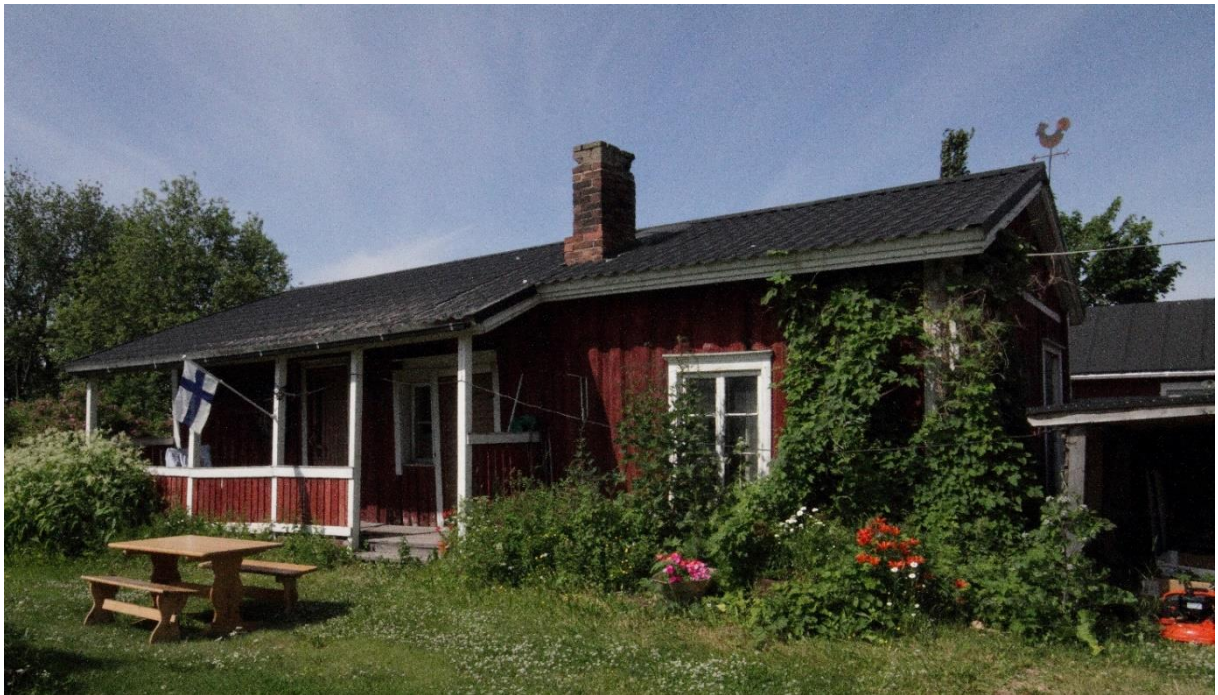
Kuva 7. Pihan pohjoisreunalla olevassa talousrakennuksessa on luultavasti sauna. Rakennus on luultavasti alkujaan ollut myös asuinkäytössä. Rakennuksen edustalla on avokuisti ja julkisivua peittää köynnös. Rakennuksen ulkonäköä on kuvailtu edellä luvussa "Rakennuksen kuvaus".

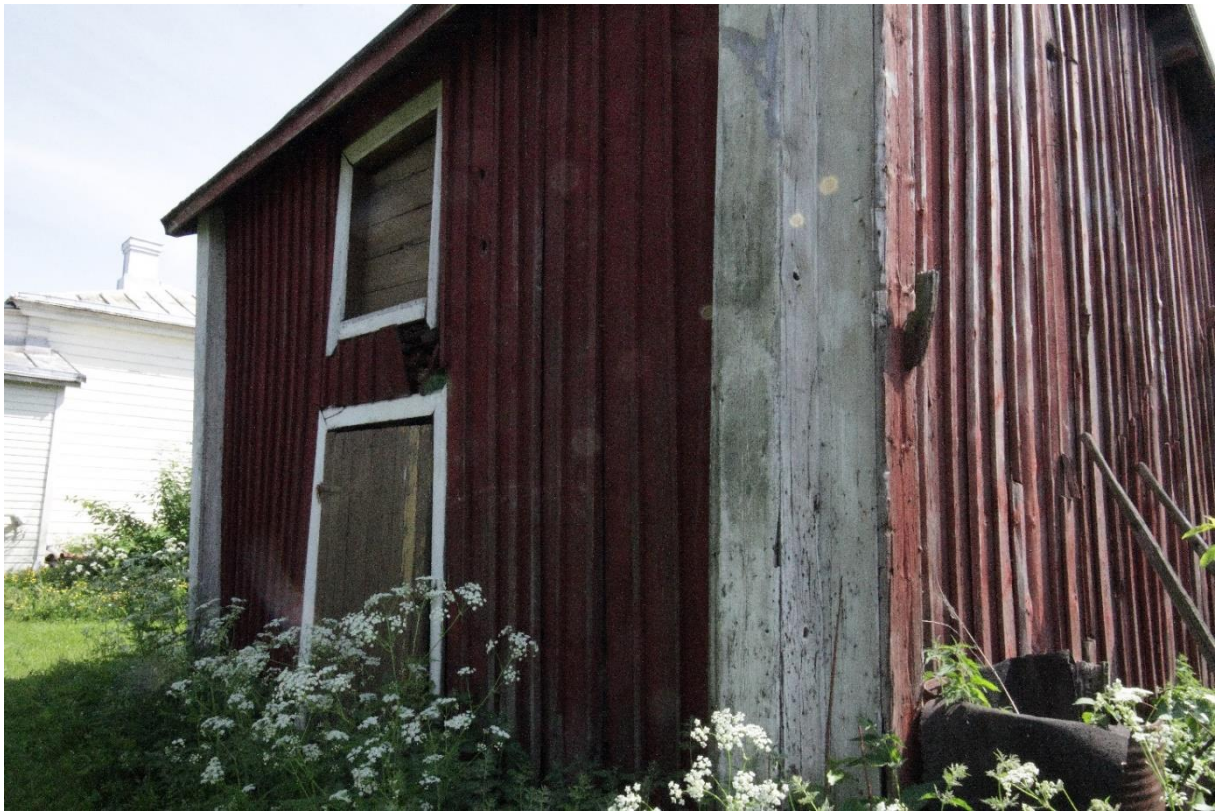
Kuva 8. Kohteessa oleva aitta. Aitan sivulla on ovi ja sen yläpuolella luukku aitan ylempään kerrokseen. Rakennuksen ulkonäköä on kuvailtu edellä luvussa "Rakennuksen kuvaus".

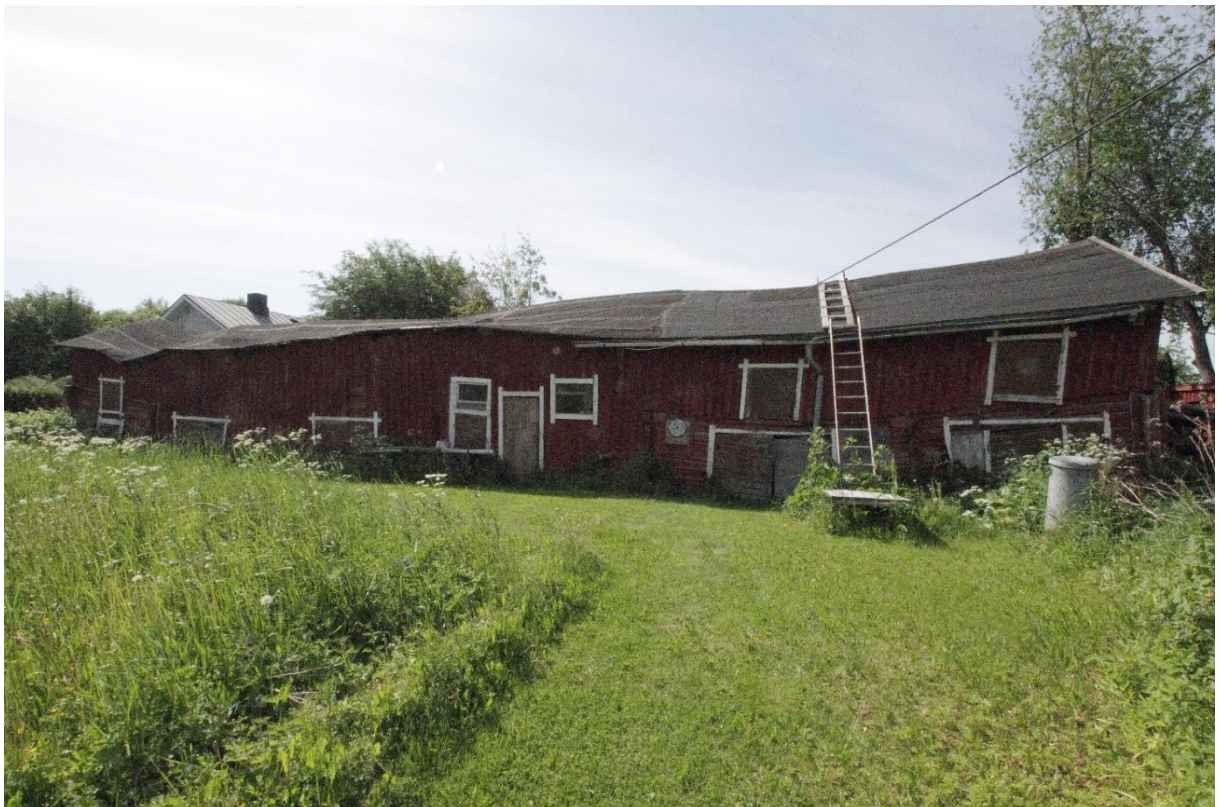
Kuva 9. Kohteen pihan perällä oleva pitkä talousrakennus. Rakennus koostuu yhteen rakennetuista aitoista ja eläinsuojista. Rakennuksen katto on pahoin notkolla eteläpäässä. Rakennuksen ulkonäköä on kuvailtu edellä luvussa "Rakennuksen kuvaus".

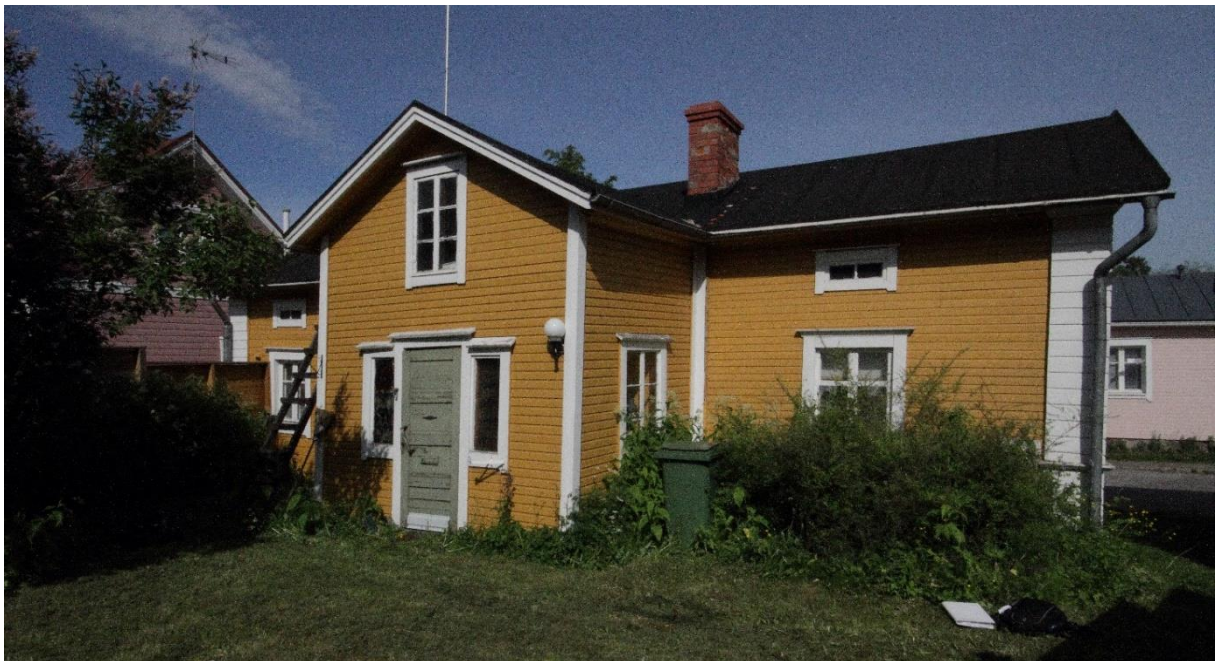
*Kuva 3. Kohteen asuinrakennuksessa on pihan puolella korkea umpikuisti. Ulko-ovena on vihreäksi maalattu peiliövi. Seinustalla kasvaa pensaita. Rakennuksen ulkonäköä on kuvailtu edellä luvussa "Rakennuksen kuvaus".*
