KOHDEINVENTOINTILOMAKE

Kohdetiedot	Annettu tieto
1. Maakunta	Pohjois-Pohjanmaa
2. Kunta, kuntanro	Raahe, 678
3. Kohde	14, Reiponkatu 18
3.b Kohdetyyppi	asuminen
4. Kylä / Tila, rekisterinumero	678-2-8-50
5. Kaupunginosa / Kortteli / Talo	Vanha kaupunki II-8
6. Kohdetyyppi	-
7. Peruskartta / Koordinaatit	ETRS-GK24 / P lukema, I lukema
8. Osoite	Reiponkatu 18
9. Omistajatyyppi	yksityinen

Kohdetiedot	Annettu tieto
1. Maakunta	Pohjois-Pohjanmaa
2. Kunta, kunnanro	Raahe, 678
3. Kohde	15, Reiponkatu 8 pihapiiri
3.b Kohdetyyppi	Asuminen
4. Kylä / Tila, rekisterinumero	678-2-8-55
5. Kaupunginosa / Kortteli / Talo	Vanha kaupunki II-8
6. Kohdetyyppi	-
7. Peruskartta / Koordinaatit	ETRS-GK24 / P lukema, I lukema
8. Osoite	Reiponkatu 8
9. Omistajatyyppe	yksityinen

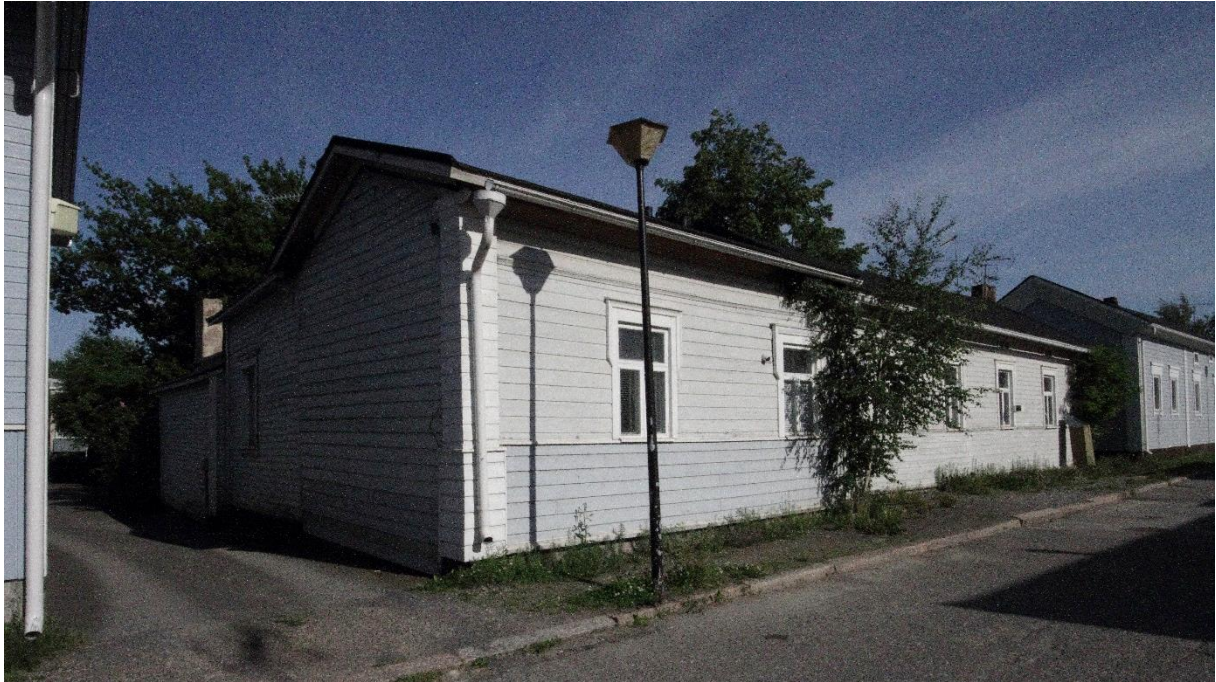
Kuva 2. Kohteen asuinrakennus sijaitsee Reiponkadun varrella ja koostuu kahdesta rakennusosasta, joiden kattokulma eroaa hieman toisistaan. Rakennuksen ja naapuritalojen välillä on vain kapeat kulkukäytävät pihaille. Rakennuksen ulkonäköä on kuvailtu edellä luvussa "Rakennuksen kuvaus".

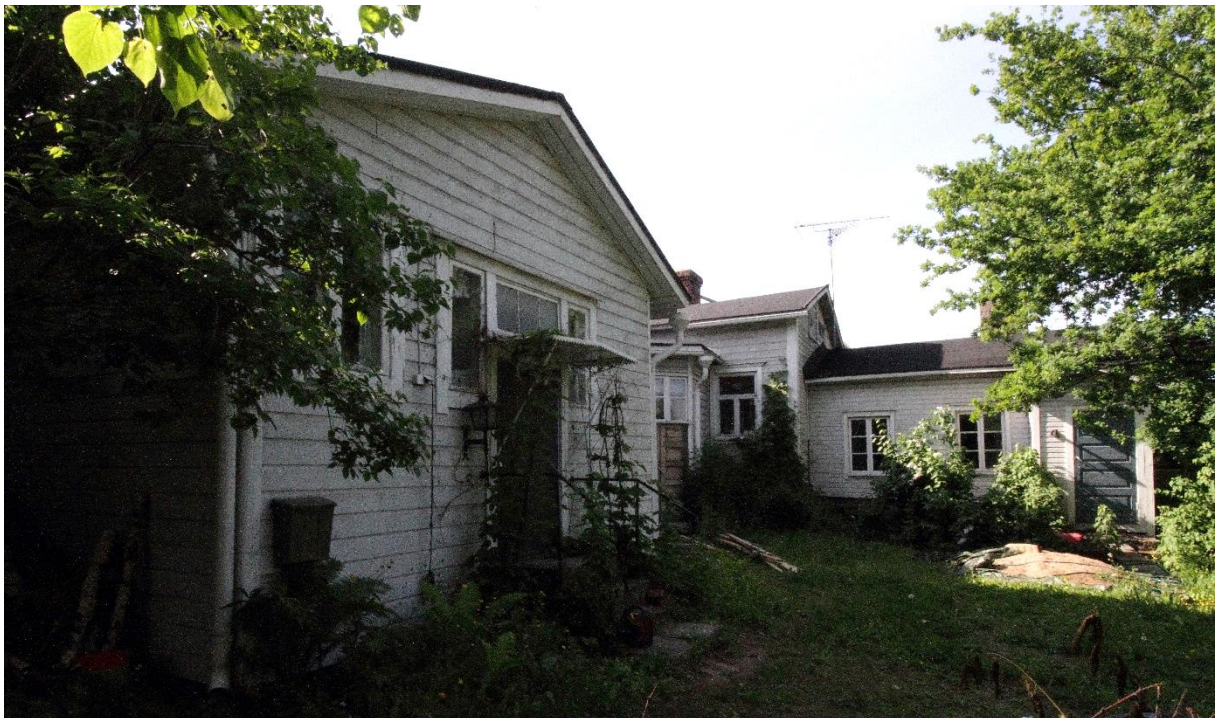
Kuva 3. Kohteen asuinrakennuksen pihajulkisivu koostuu useista eri rakennusosista ja polveilee moniulotteisesti. Kuvan vasemmassa reunassa näkyy rakennuksen eteläosan laajennus, josta on sisäänkäynti rakennukseen. Kuvan keskellä näkyy pohjoisemman rakennusosan pihasiipeä ja sen kulmassa olevaa mutterikuistia. Kuvan oikeassa laidassa näkyy

pihasiiven jatkeena oleva runkosyvyydeltään kapeampi ja korkeudeltaan matalampi rakennusosa kuisteineen. Aivan kuvan vasemmassa laidassa näkyy tontin etelälaidalla oleva lehmus ja aivan kuvan oikeassa reunassa näkyy tontin pohjoislaidalla kasvava tammi. Rakennuksen ulkonäköä on kuvailtu edellä luvussa "Rakennuksen kuvaus".

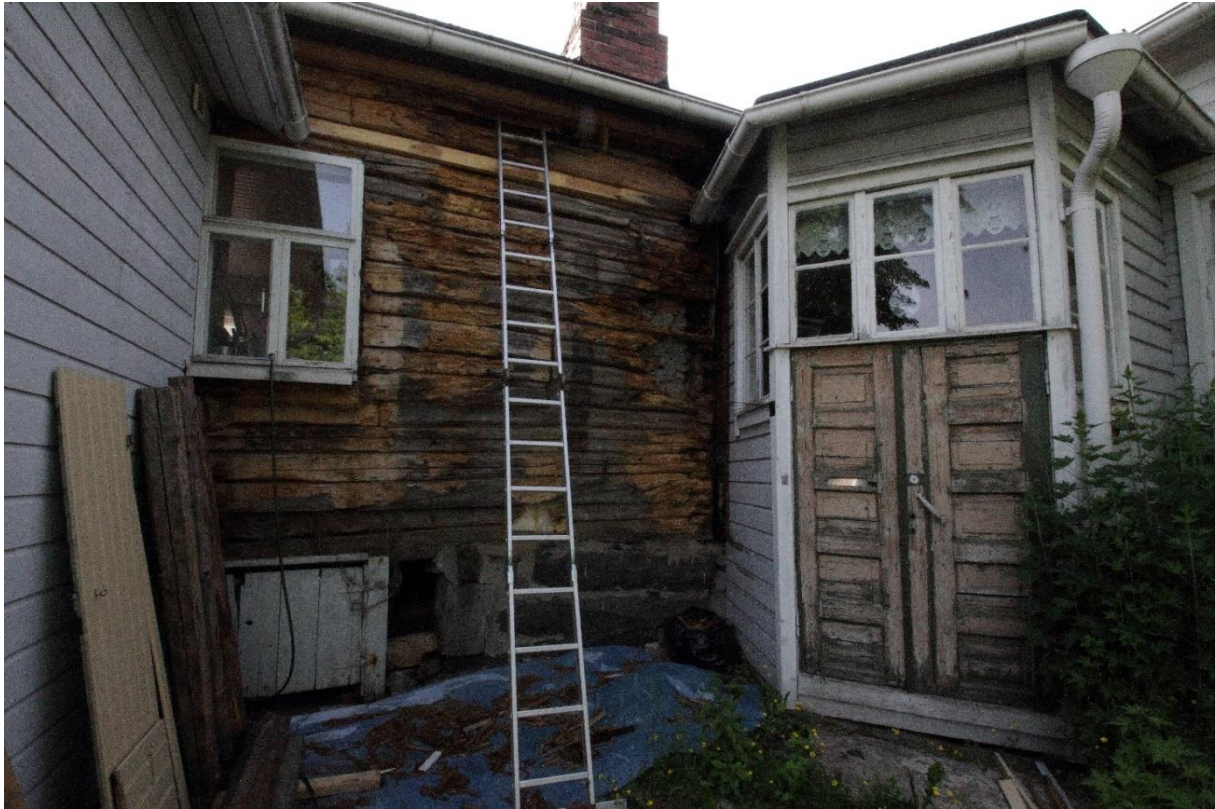
Kuva 4. Kuvan vasemmassa laidassa näkyy rakennuksen eteläosan runkoa ja pihan puoleinen laajennusosa. Kuvan oikeassa reunassa näkyy pohjoisemman rakennusosan kulmassa oleva mutterikuisti ja kaunis vanha parillinen peiliövi. Kuistin ja laajennusosan välistä seinävuoraus on purettu ja vanhat hirret ovat näkyvillä. Rakennuksen ulkonäköä on kuvailtu edellä luvussa "Rakennuksen kuvaus".

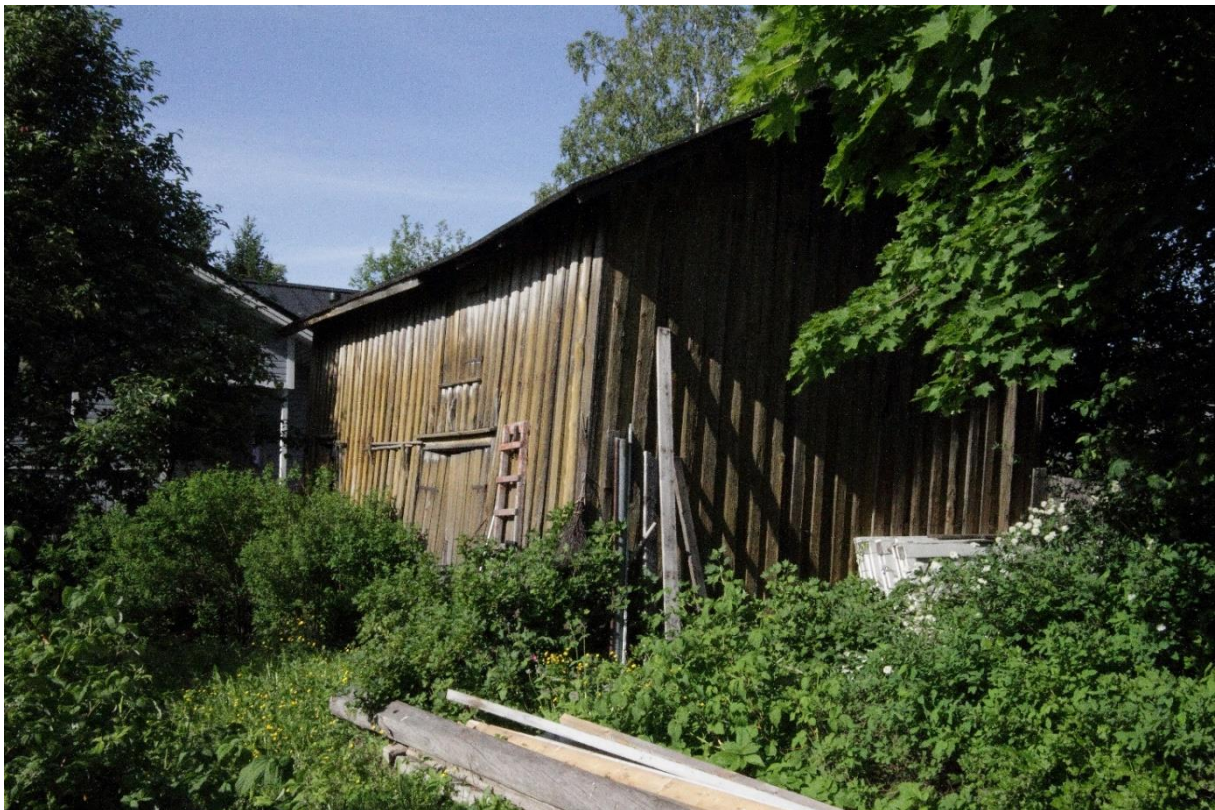
Kuva 5. Tontin perällä oleva rankorakenteinen talousrakennus. Rakennuksen ulkonäköä on kuvailtu edellä luvussa "Rakennuksen kuvaus".

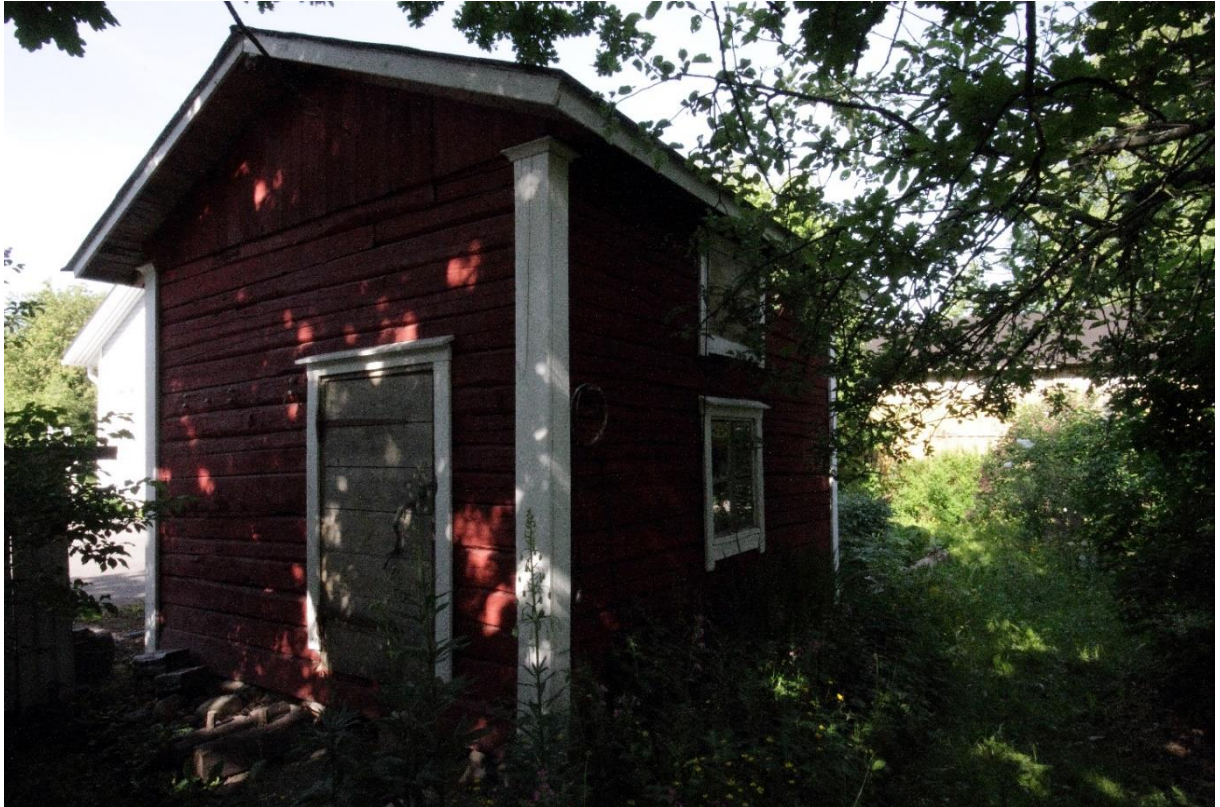
Kuva 6. Tontin pohjoisreunalla oleva pikkuaitta. Rakennuksen ulkonäköä on kuvailtu edellä luvussa "Rakennuksen kuvaus".

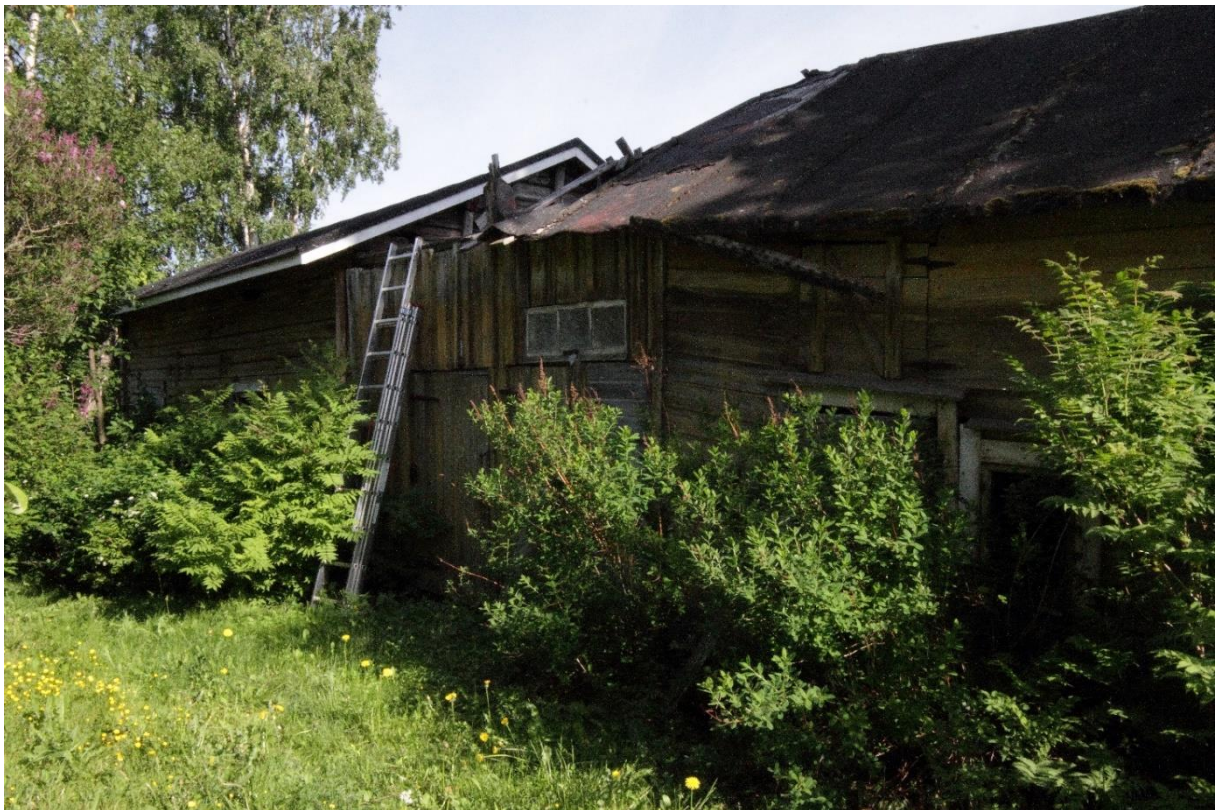
Kuva 7. Tontin eteläreunalla oleva talousrakennus. Kuvan vasemmassa reunassa näkyy entinen navetta ja oikeassa reunassa liiteri. Niiden välissä on entinen lantala, jonka katto on romahtanut.

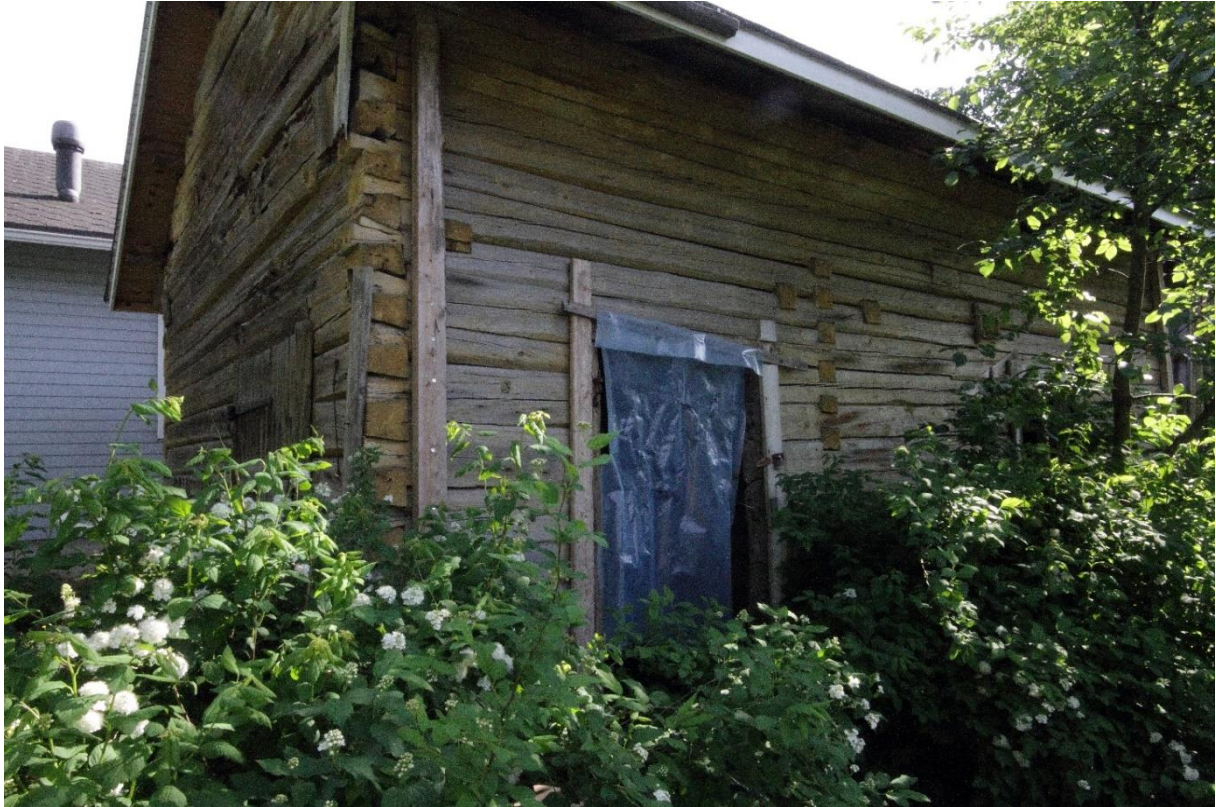
Kuva 8. Tontin eteläreunalla olevan talousrakennuksen itäpäädyssä on entinen navetta. Navetta on kengitetty 2000-luvulla ja hirsirakennetta tuettu följareilla. Rakennuksen päädystä näkyy, että siihen on aiemmin liittynyt muita talousrakennuksia, jotka on purettu.

Pikkuaitta ja entinen navetta on kengitetty 2000-luvulla ja asuinrakennusta ollaan parhaillaan kunnostamassa.

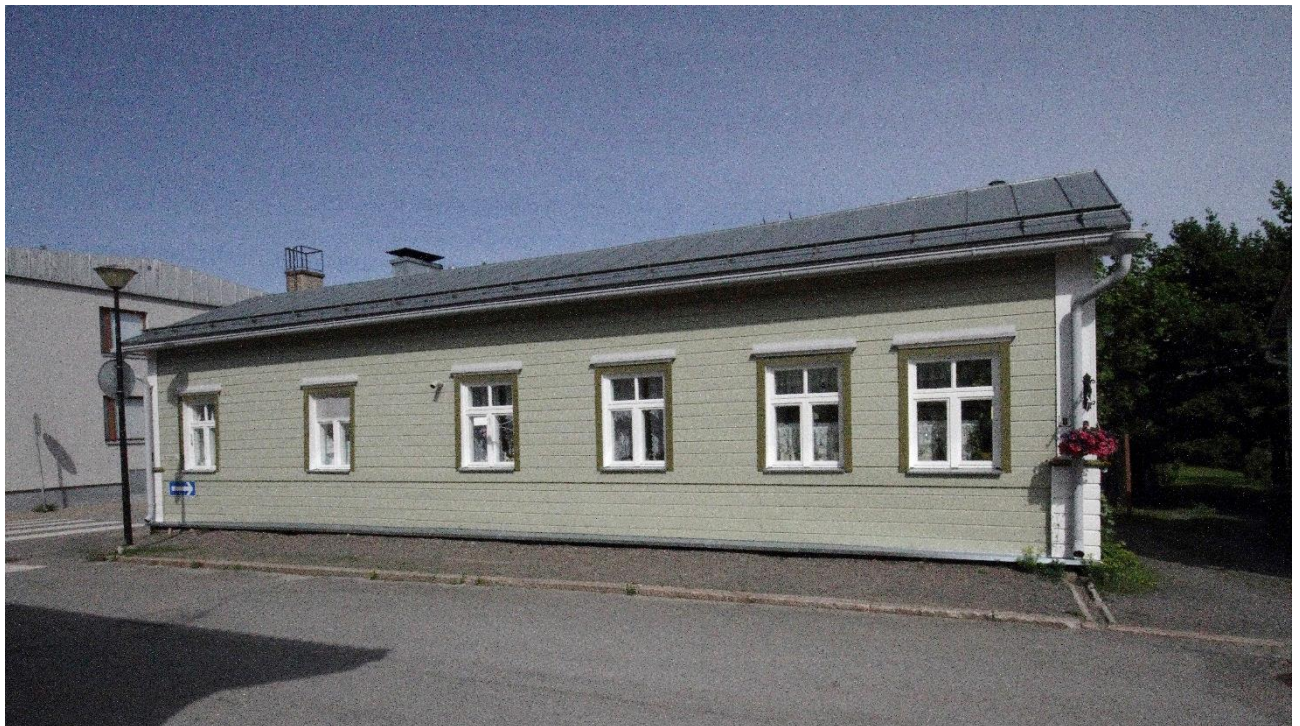
Kuva 1 Kohteen asuinrakennus sijaitsee Reiponkadun ja Saarikadun kulmassa. Kuvassa näkyy rakennuksen Reiponkadun puoleinen rakennusosa. Rakennuksen ulkonäköä on kuvailtu edellä luvussa "Rakennuksen kuvaus".

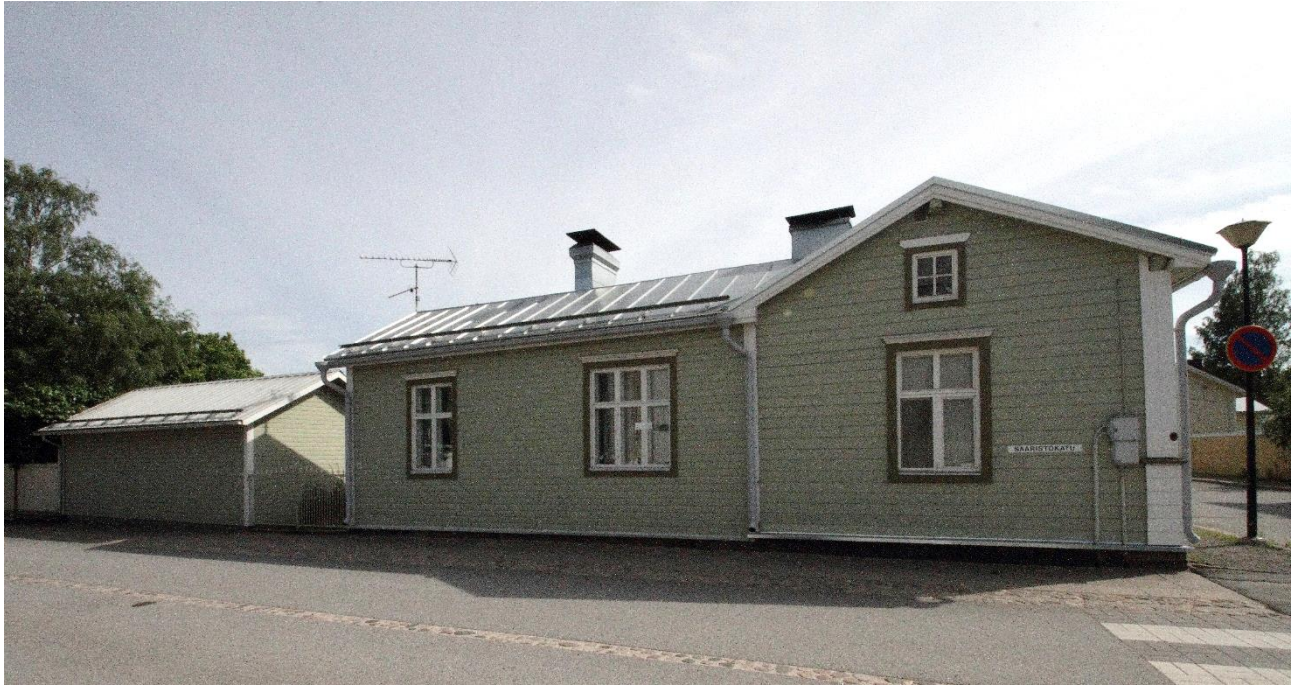
Kuva 2 Kohteen asuinrakennus sijaitsee Reiponkadun ja Saaristokadun kulmassa. Kuvassa näkyy rakennuksen Saaristokadun puoleinen rakennusosa. Saaristokadun julkisivussa näkyy Reiponkadun suuntaisen vanhemman rakennusosan pääty ja Saaristokadun suuntaisen siiven pitkä julkisivu. Lisäksi katunäkymää rajaa 1900-luvun autotalli. Rakennuksen ulkonäköä on kuvailtu edellä luvussa "Rakennuksen kuvaus".

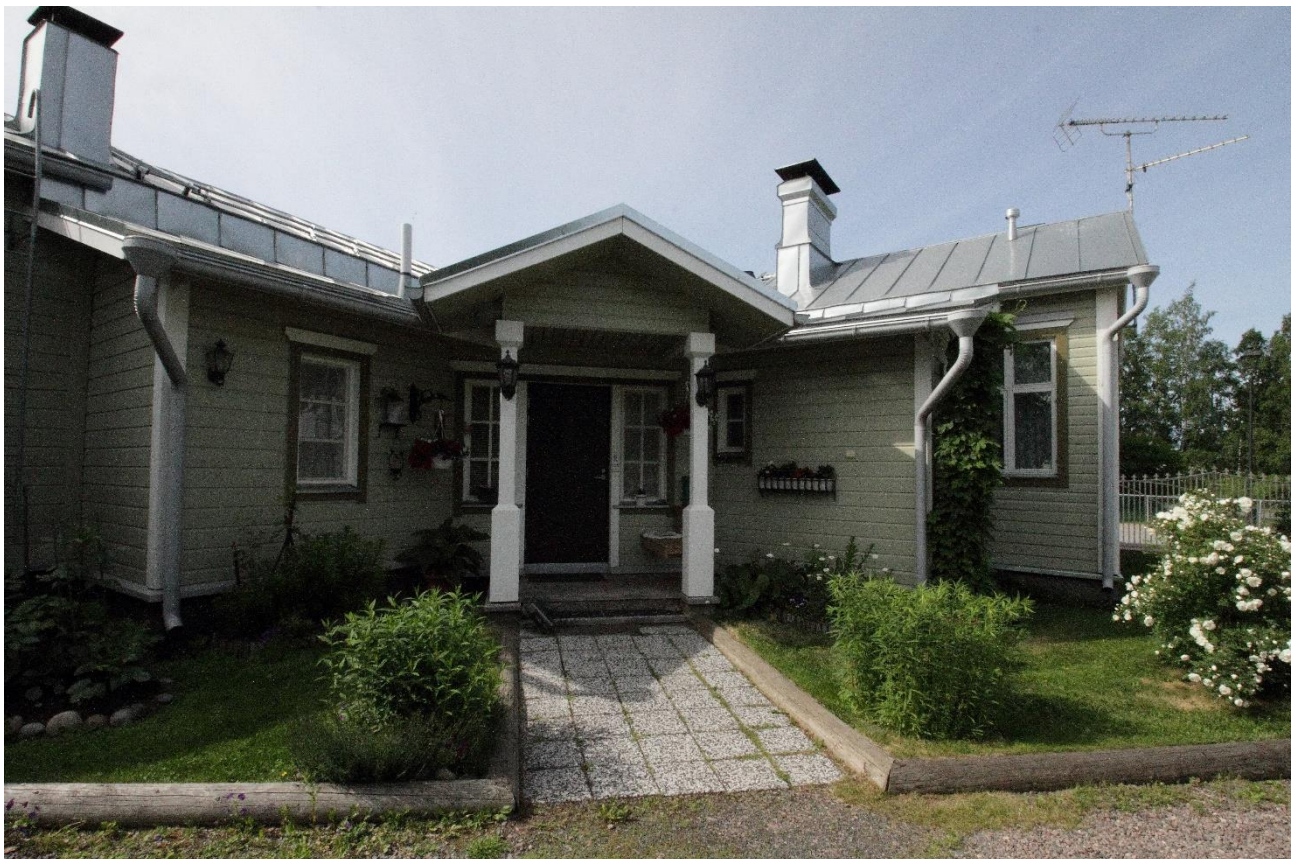
Kuva 2 Kohteen asuinrakennuksen pihajulkisivua määrittää 2000-luvun taitteessa rakennettu umpikuisti, joka sijoittuu vinkkelirakennuksen sisäkulmaan. Kuistin sisäkulma on viistetty ja sisäänkäynti on viisteestä. Sen yllä on sisäänkäyntikatoksen muodostava kattolyhty, jota kannattaa kaksi muotoiltua pilaria. Rakennuksen ulkonäköä on kuvailtu edellä luvussa "Rakennuksen kuvaus".

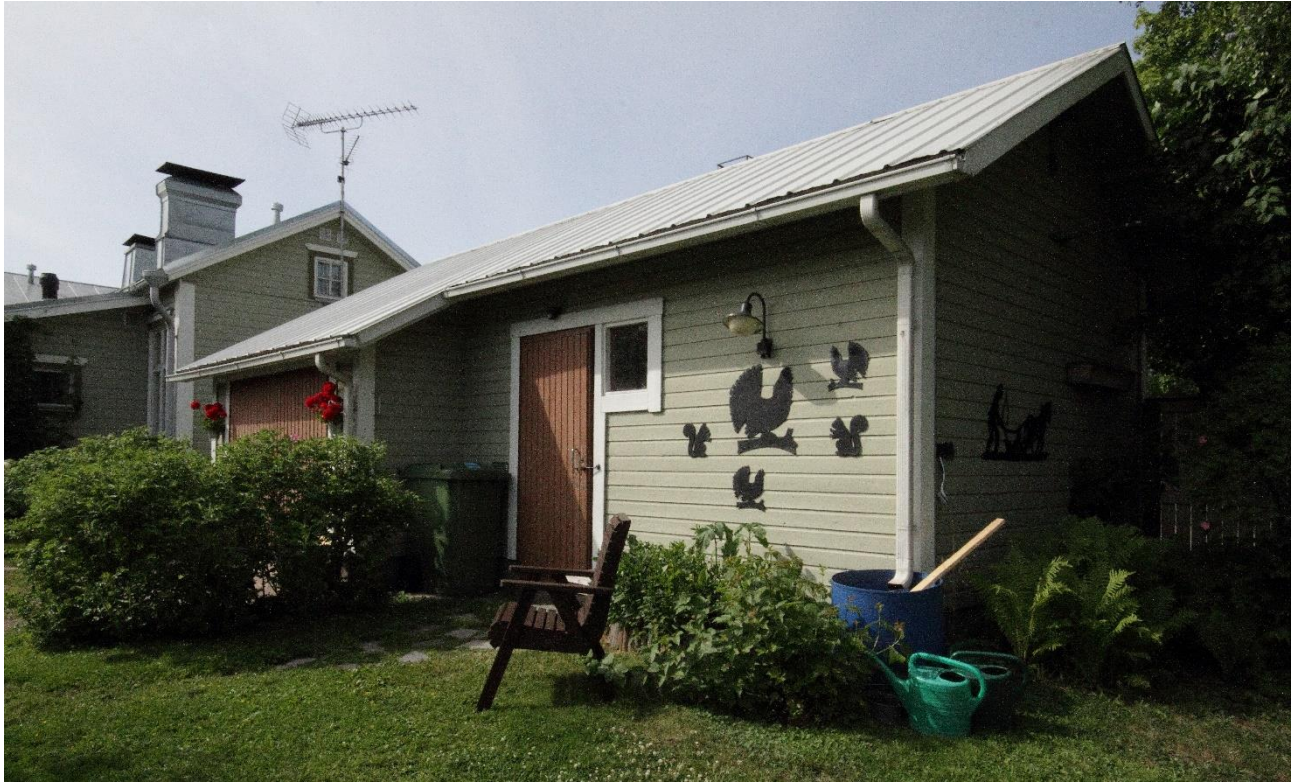
Kuva 4 Tontin pohjoislaidalla on autotallin ja puuvajan käsittävä talousrakennus. Rakennuksen ulkonäköä on kuvailtu edellä luvussa "Rakennuksen kuvaus".

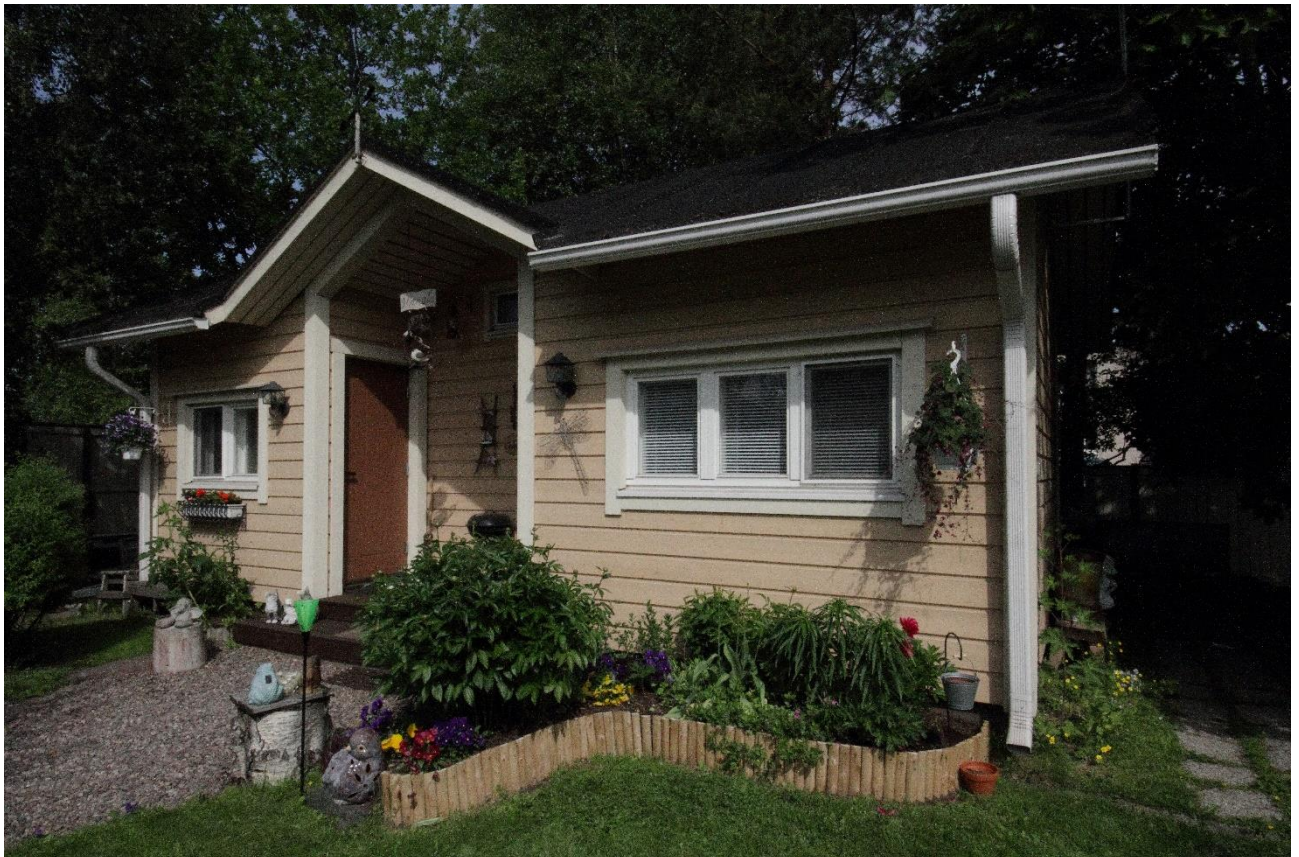
Kuva 5 Tontin perällä on 2000-luvun vaihteesta oleva talousrakennus. Rakennuksen ulkonäköä on kuvailtu edellä luvussa "Rakennuksen kuvaus".

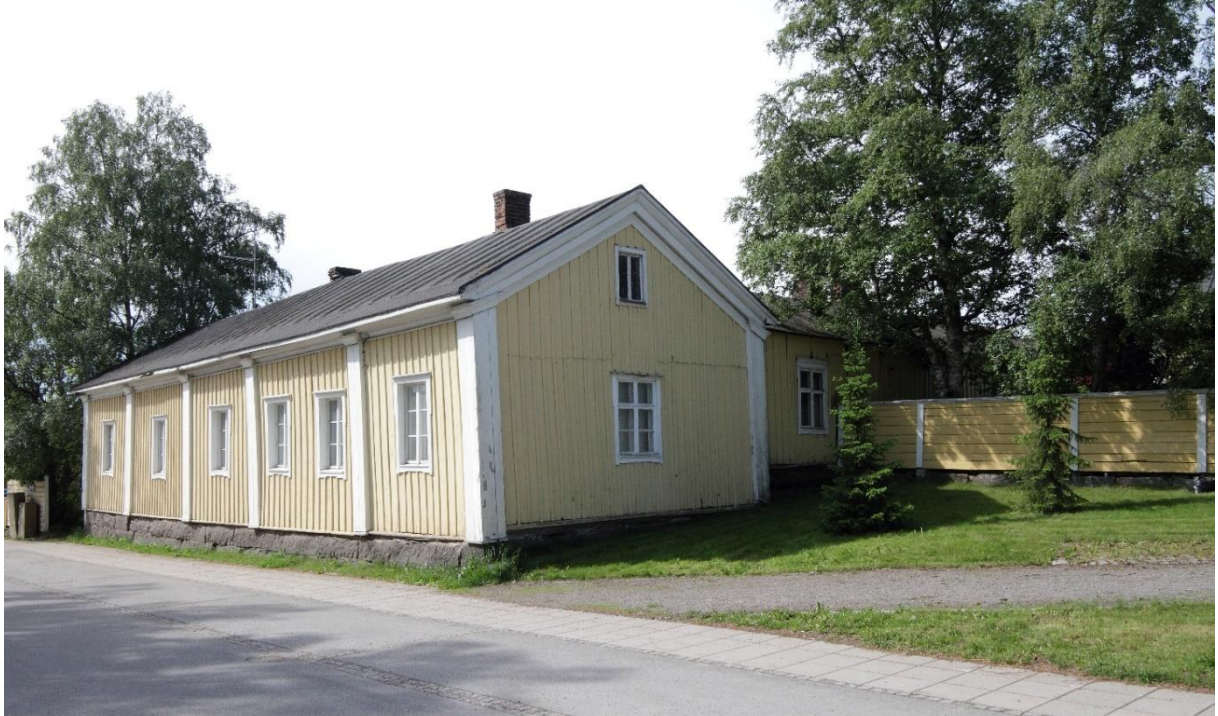
Kuva 2. Kohteen asuinrakennus reunustaa kirkkokatua ja kirkon edessä olevaa kirkkopuistoa. Asuinrakennus on rakennettu useassa vaiheessa, mikä ei oikeastaan näy katujulkisivussa. Asuinrakennuksen takana on entinen pakarirakennus, joka on yhdistetty asuinrakennukseen. Pakarirakennuksen julkisivu on vähän syvemmällä kuin asuinrakennuksen pääty ja reunustaa osaltaan kirkkopuistoa. Rakennuksen ulkonäköä on kuvailtu edellä luvussa "Rakennuksen kuvaus".

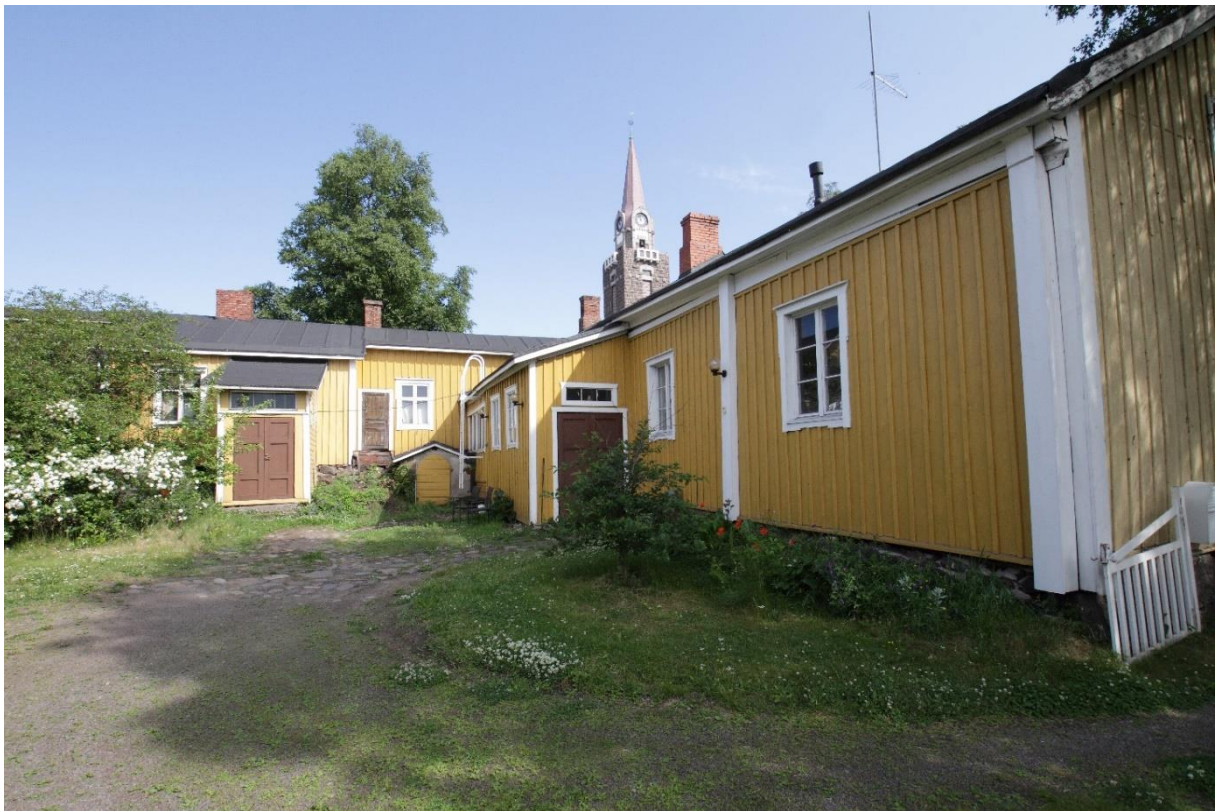
Kuva 3. Raahen kirkon torni näkyy kohteen pihalle rakennusten yli. Kuvassa oikealla näkyy Kikkokadun varrella sijaitseva asuintalo ja vasemmalla entinen pakaritupa, joka on yhdistetty laajennusosalla asuinrakennukseen. Pihalla on jonkin verran näkyvissä vanhaa pihakiveystä, joka on tehty litteistä luonnonkivistä ja osittain lohkotuista kivistä. Rakennusten ulkonäköä on kuvailtu edellä luvussa "Rakennuksen kuvaus".

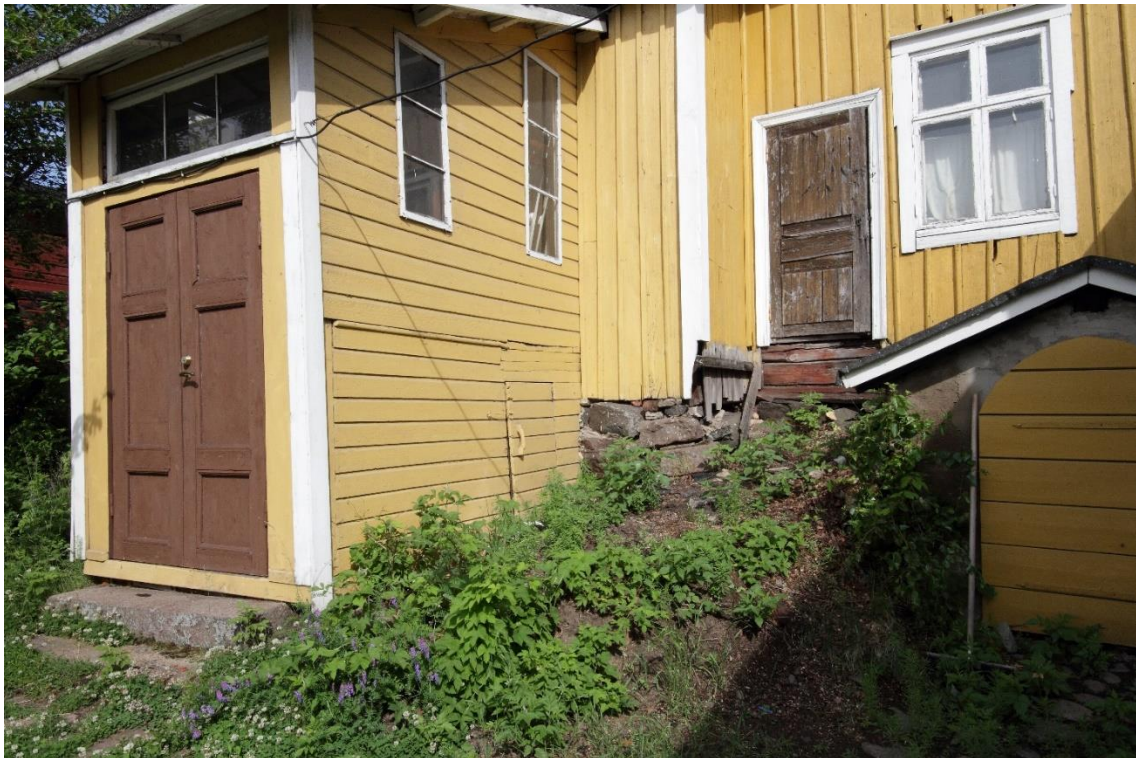
Kuva 4. Kuvassa näkyy entisen pakarirakennuksen umpikuisti ja kuistin vanha pariovi. Ovi on yksinkertainen, ruskeaksi maalattu peiliovi. Kuvan oikeassa reunassa näkyy pakarin asuintaloon yhdistävä laajennus, joka on runkosyvyydeltään hieman kapeampi kuin pakari. Laajennusosan ovi on peiliovi eikä se enää ole käytössä. Ovelle johtaneet portaat on purettu pois. Kuvan oikeassa alareunassa näkyy laajennusosan alla olevan kellarin sisäänkäynti. Rakennuksen ulkonäköä on kuvailtu edellä luvussa "Rakennuksen kuvaus".

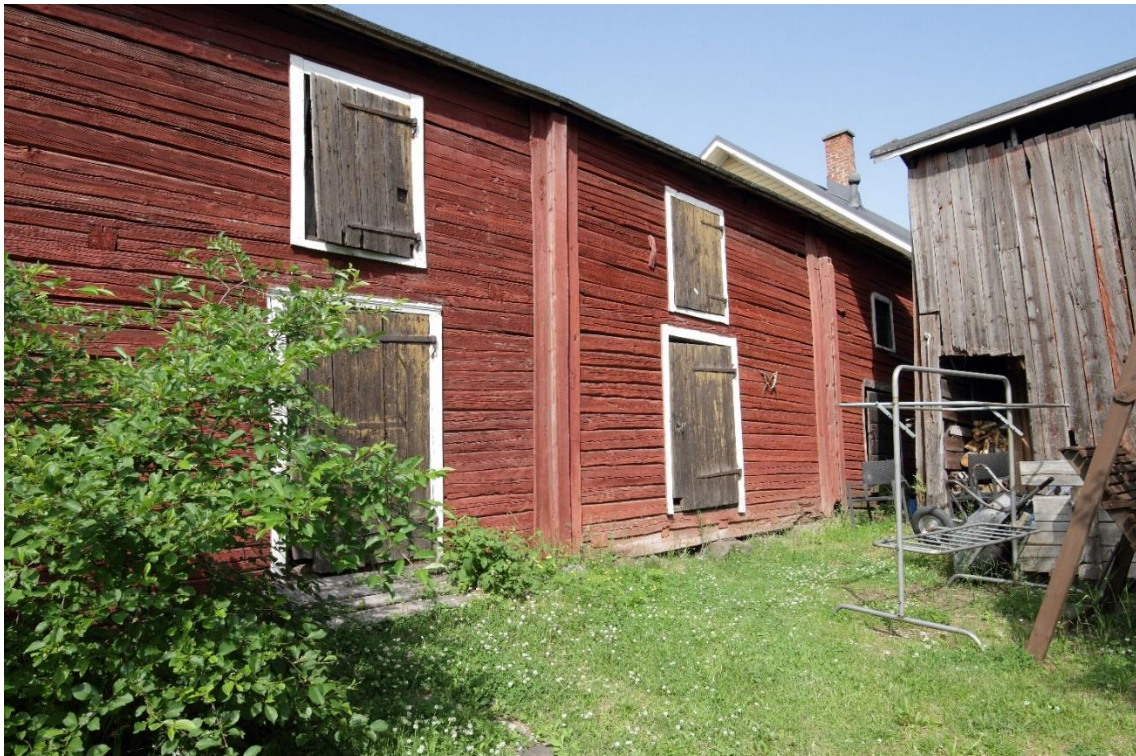
Kuva 5 Kuvan vasemmassa reunassa näkyy talousrakennuksen kolme varastoaittaa, joista kaksi on ollut vilja-aittoja ja yksi varastomakasiini. Aitat ovat kaksikerroksisia ja oviaukkojen yllä on luukut yläkertaan. Kuvan oikeassa laidassa näkyy aittaan nähden kulmittain oleva entisen pakarituvan päädyssä oleva halkoliiteri. Rakennusten ulkonäköä on kuvailtu edellä luvussa "Rakennuksen kuvaus".

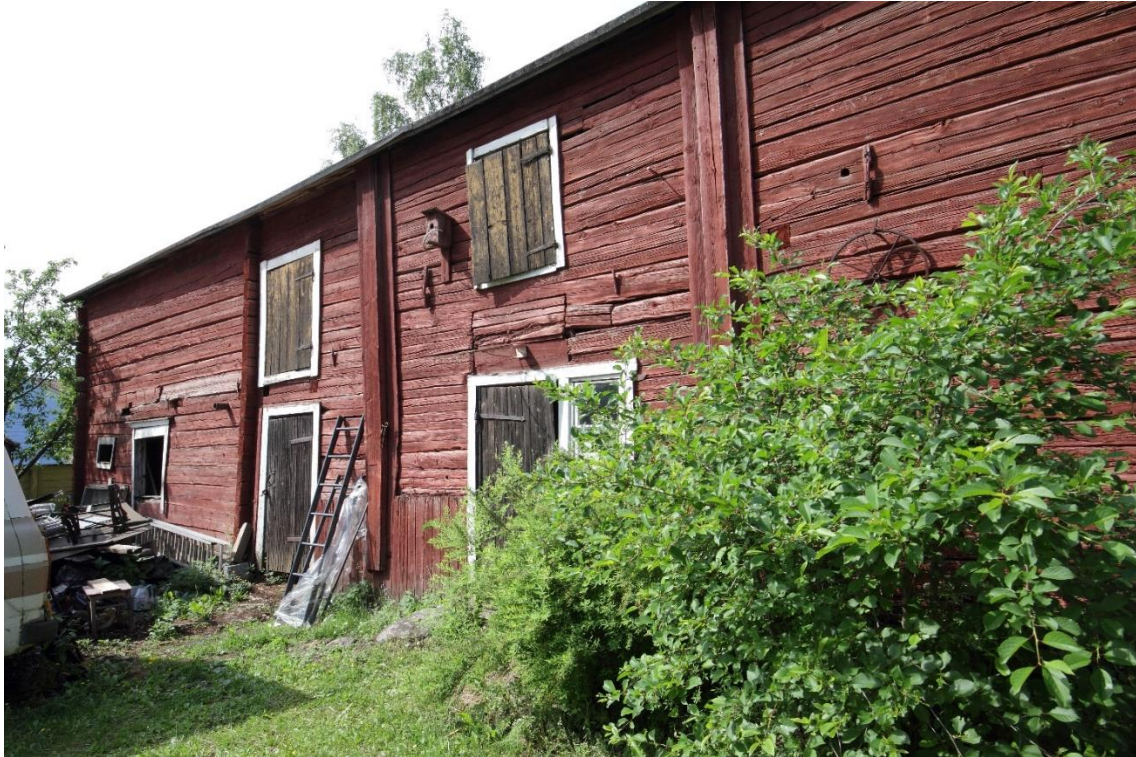
Kuva 6. Kuvassa on talousrakennuksen eteläpääty, jossa on sijainnut kuvan vasemmasta reunasta lukien navetta, karjakeittiö ja talli. Navettan oviaukon vieressä on pieni vaakaikkuna. Karjakeittiön oviaukon yllä on luukku yläkertaan. Tallin oven vieressä on kaksi ruutuinen pystyikkuna ja oven yllä on luukku yläkertaan. Hirsistä päätellen oven yllä on joskus ollut pieni vaakaikkuna.

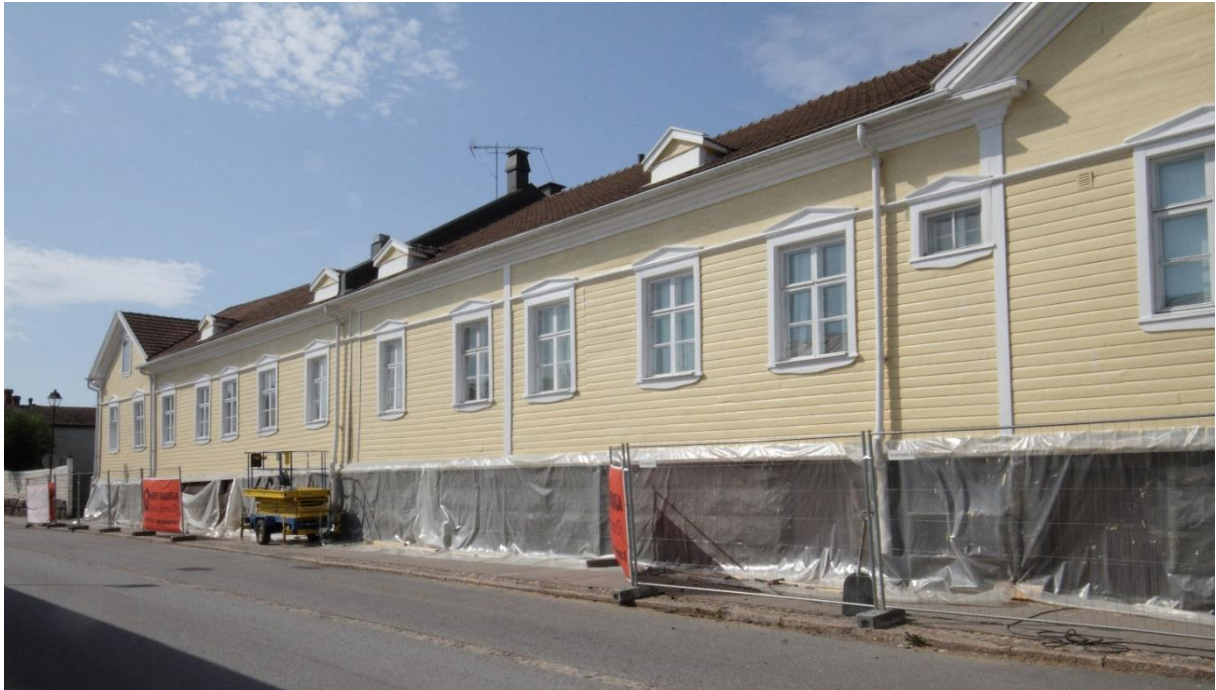
Kuva 2. Kohteen päärakennuksen Koulukadun puoleista julkisivua oltiin kunnostamasta inventointia tehtäessä kesällä 2020. Julkisivuvuoraus on puhdistettu ja kunnostettu sekä maalattu kesällä 2020. Kivijalkaa peittää kuvassa suojamuovit. Rakennuksen ulkonäköä on kuvailtu edellä luvussa ”Rakennuksen kuvaus”.

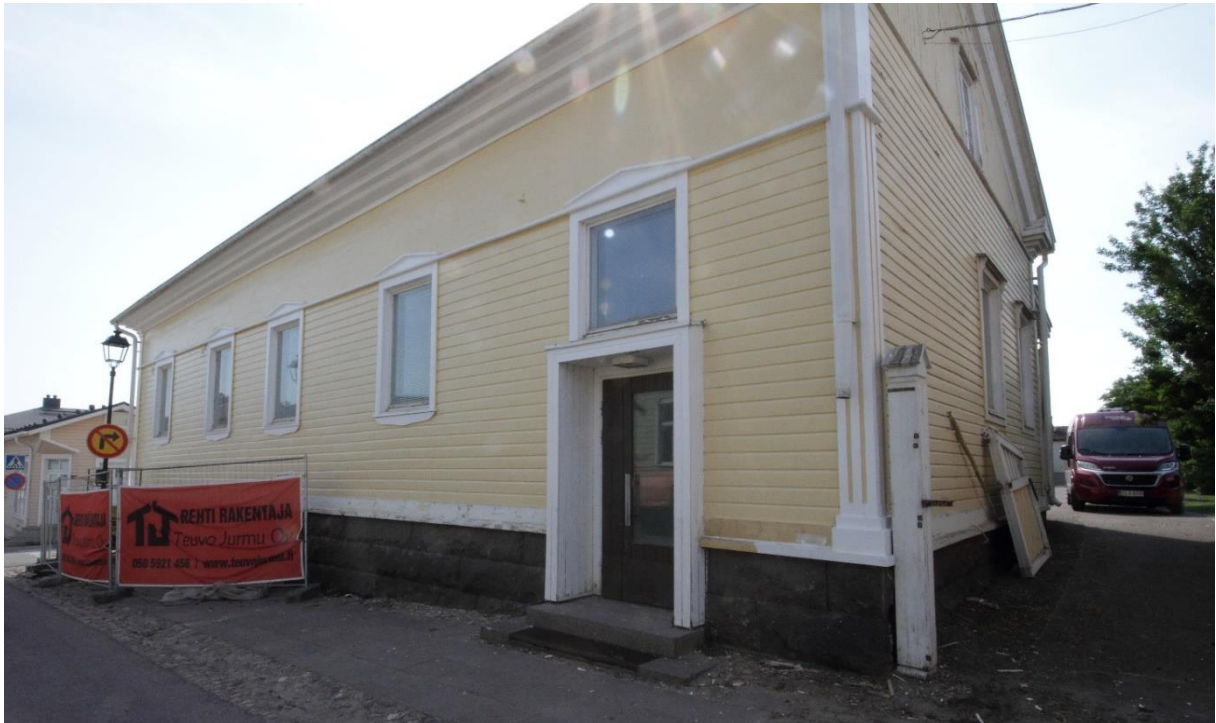
Kuva 3. Myös kohteen Kauppakadun puoleinen julkisivu on kunnostettu ja maalattu kesällä 2020. Seinän alareunan listoitusta on uusittu vanhan mallin mukaan ja sen maalaus on vielä kesken. Kuvassa näkyy voimakkaasti kehystetty, pienessä syvennyksessä oleva ovi entisiin pankin tiloihin. Rakennuksen ulkonäköä on kuvailtu edellä luvussa ”Rakennuksen kuvaus”.

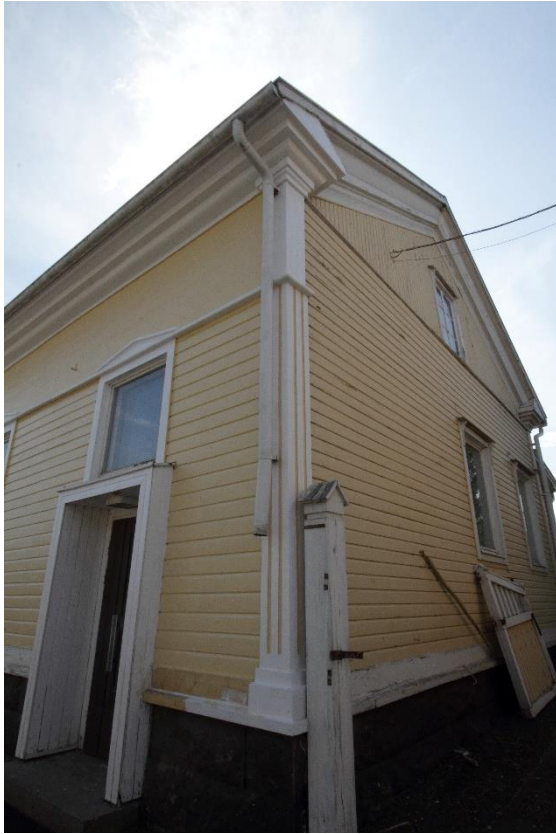
Kuva 4. Kuvassa näkyy Kauppakaudun puoleisen rakennusosan koristeelliset nurkkapilarit ja kattolistat. Rakennuksen ulkonäköä on kuvailtu edellä luvussa "Rakennuksen kuvaus".

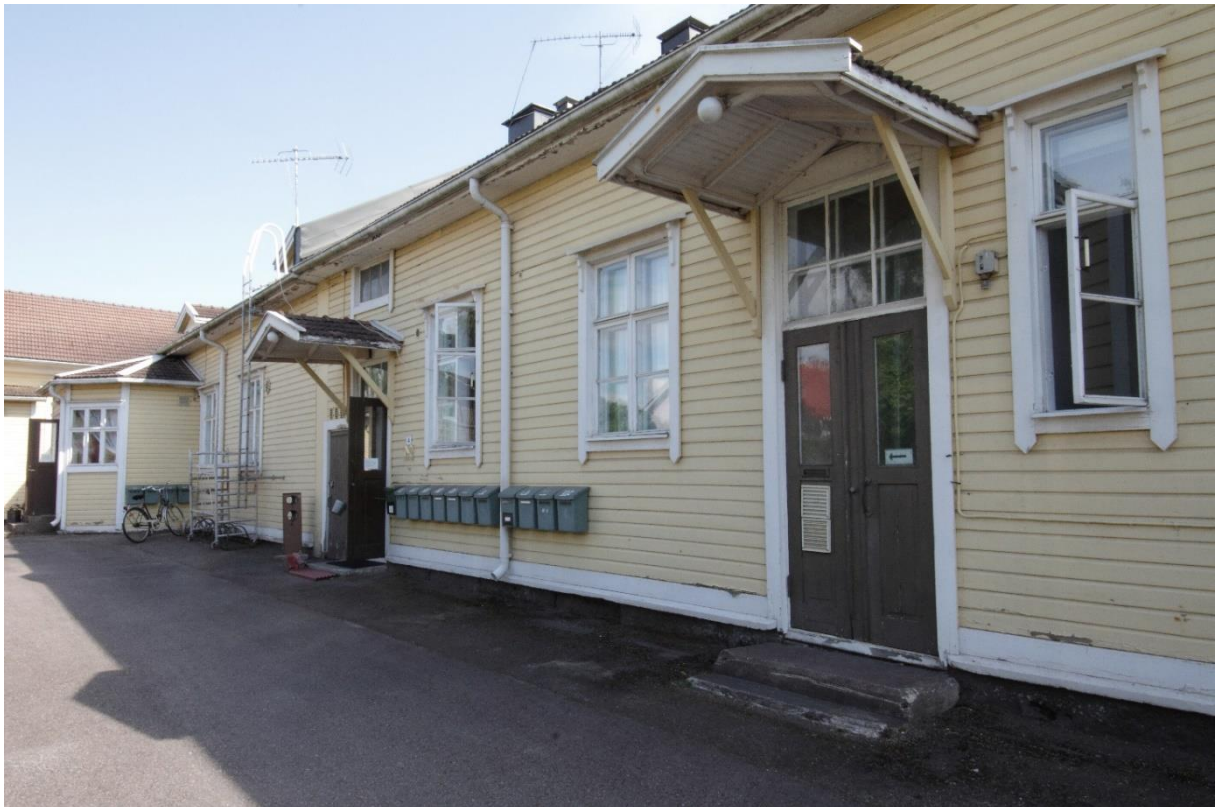
Kuva 5. Koulukadun puoleisen siiven pihajulkisivulla on kaksi sisäänkäyntiä, joiden päällä on katos. Ovet ovat ruskeaksi maalatut ikkunalliset pariovet. Kuvan vasemmassa reunassa näkyy lisäksi mutterikuisti, josta on myös sisäänkäynti rakennukseen. Pihajulkisivussa ei ole vastaavia koristeiluita kuin katujulkisivuissa. Rakennuksen edusta on kauttaaltaan asfaloitu. Rakennuksen ulkonäköä on kuvailtu edellä luvussa "Rakennuksen kuvaus".

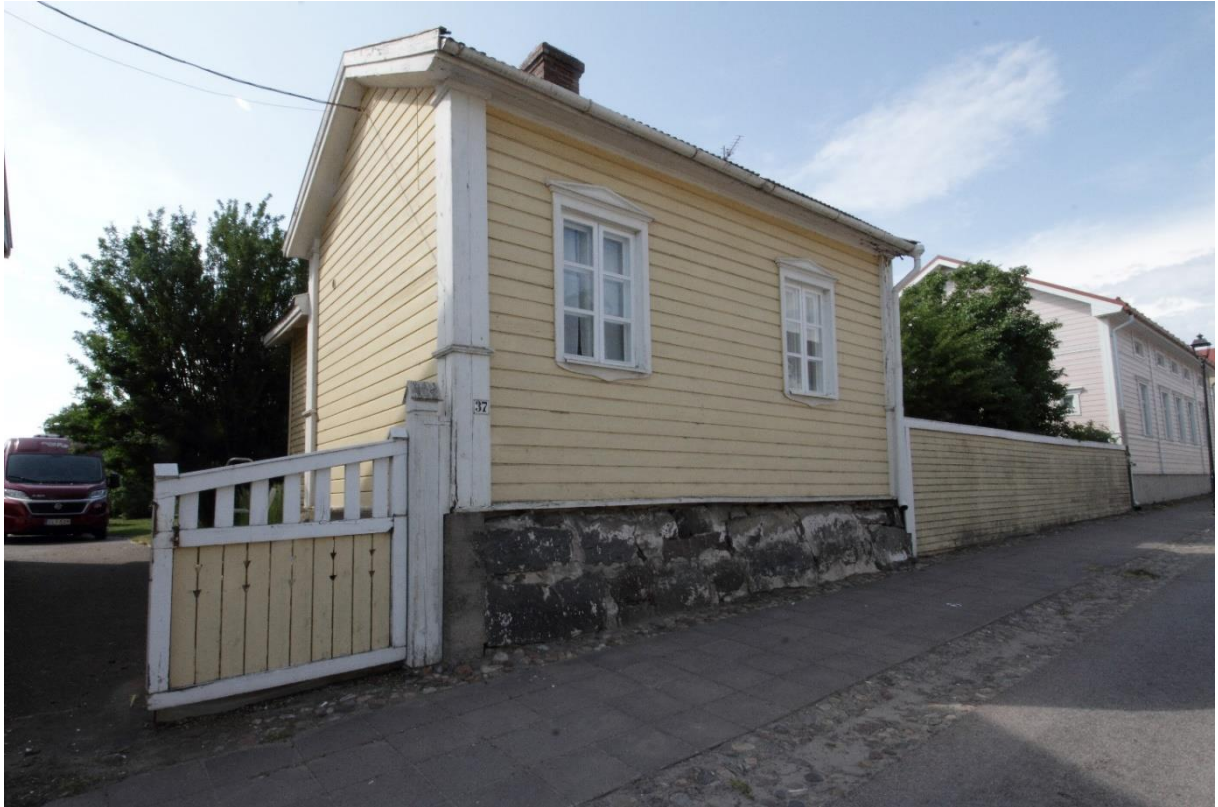
Kuva 6. Kuvassa on portinvartijan talon Kauppakadun puoleinen julkisivu. Kuvan vasemmassa reunassa näkyy portinvartijan talon ja päärakennuksen välissä oleva lautarakenteinen portti. Rakennuksen ulkonäköä on kuvailtu edellä luvussa "Rakennuksen kuvaus".
