KOHDEINVENTOINTILOMAKE

Kohdetiedot	Annettu tieto
1. Maakunta	Pohjois-Pohjanmaa
2. Kunta, kuntanro	Raahe, 678
3. Kohde	14, Reiponkatu 18
3.b Kohdetyyppi	asuminen
4. Kylä / Tila, rekisterinumero	678-2-8-50
5. Kaupunginosa / Kortteli / Talo	Vanha kaupunki II-8
6. Kohdetyyppi	-
7. Peruskartta / Koordinaatit	ETRS-GK24 / P lukema, I lukema
8. Osoite	Reiponkatu 18
9. Omistajatyyppi	yksityinen

Kohdetiedot	Annettu tieto
1. Maakunta	Pohjois-Pohjanmaa
2. Kunta, kunnanro	Raahe, 678
3. Kohde	15, Reiponkatu 8 pihapiiri
3.b Kohdetyyppi	Asuminen
4. Kylä / Tila, rekisterinumero	678-2-8-55
5. Kaupunginosa / Kortteli / Talo	Vanha kaupunki II-8
6. Kohdetyyppi	-
7. Peruskartta / Koordinaatit	ETRS-GK24 / P lukema, I lukema
8. Osoite	Reiponkatu 8
9. Omistajatyyppe	yksityinen

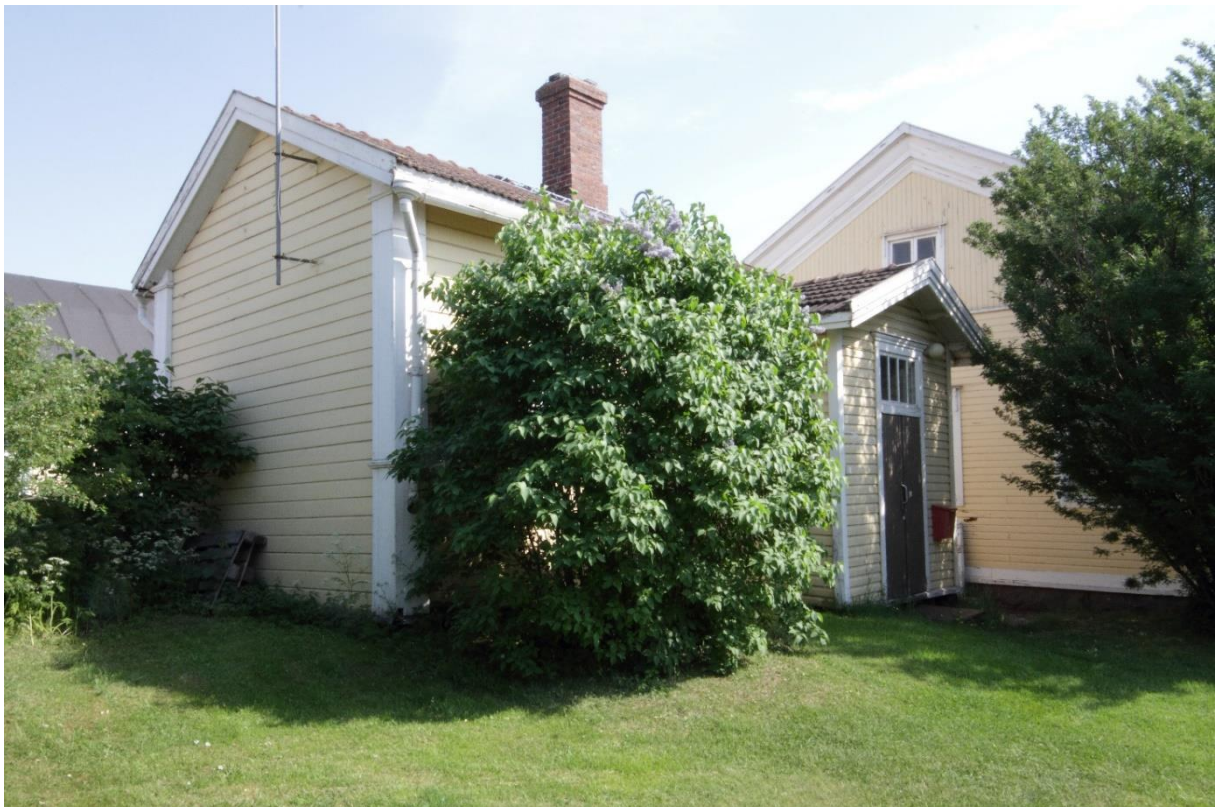
Kuva 7. Portinvartijan talon pihajulkisivulla kasvaa syreenipensas. Pihan puolella on myös harjakattoinen umpikuisti. Portinvartijan talon takana kuvassa näkyy päärakennuksen Kauppakadun puoleisen siiven pohjoispääty. Piha on nurmella portinvartijan talon ympärillä. Rakennuksen ulkonäköä on kuvailtu edellä luvussa "Rakennuksen kuvaus".

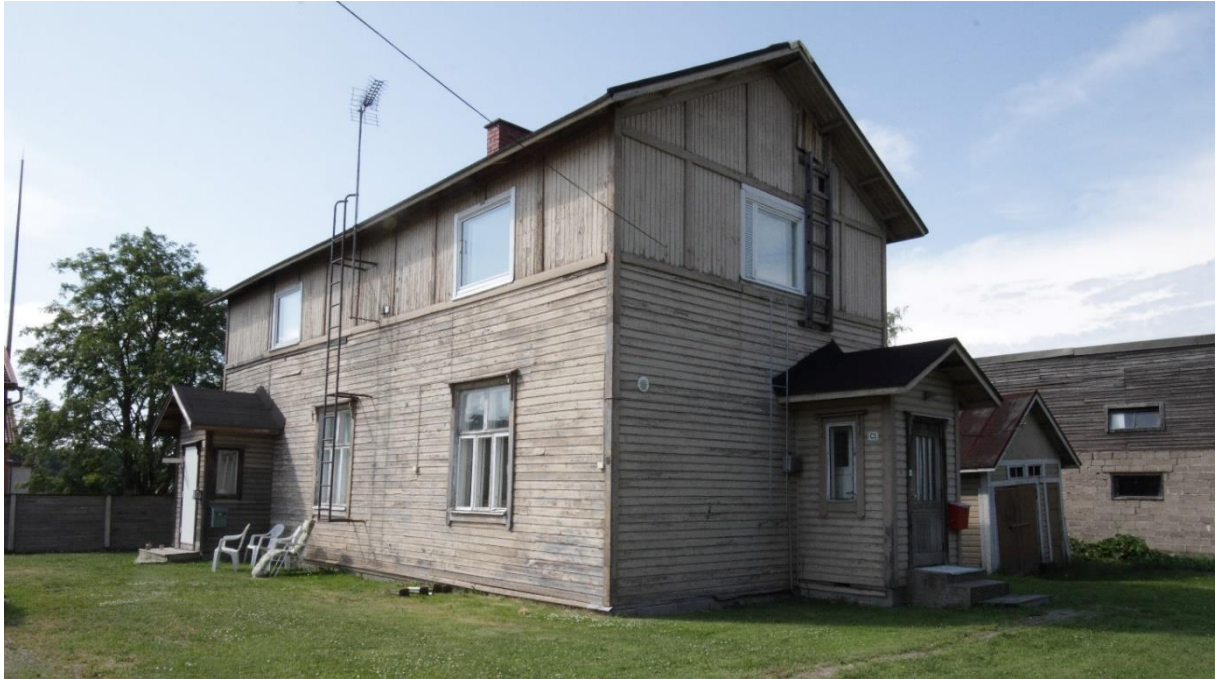
Kuva 8. Kuvassa on pihapiirissä oleva kaksikerroksinen asuinrakennus. Toinen kerros on rakennettu 2000-luvun alussa. Rakennuksen takaa kuvan oikeassa reunassa pilkistää talousrakennus sekä naapuritontilla oleva osin sementtitiilirakenteinen talousrakennus. Piha on nurmella rakennuksen ympärillä. Rakennuksen ulkonäköä on kuvailtu edellä luvussa "Rakennuksen kuvaus".

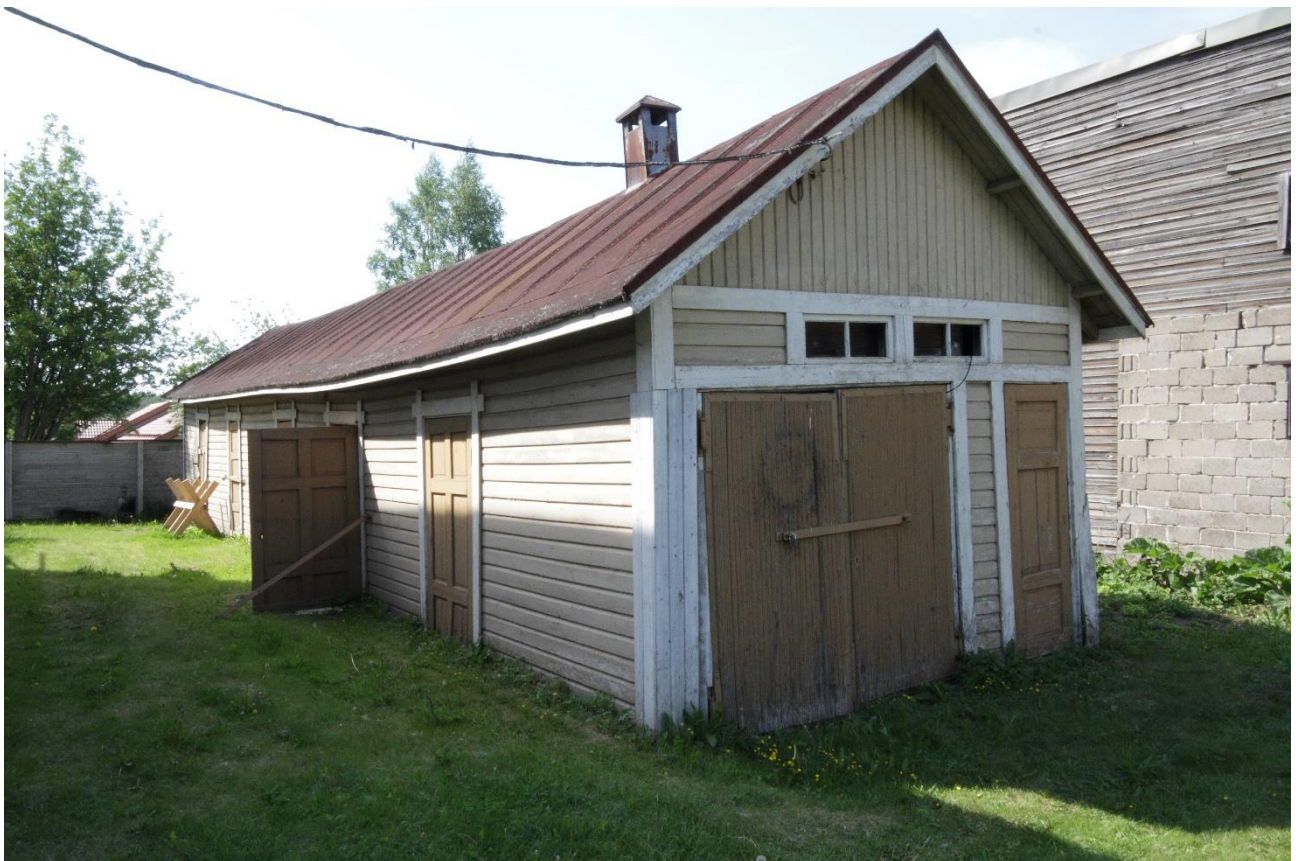
Kuva 9. Kohteen talousrakennus on 1900-luvulla rakennettu ja sen päädissä on entinen autotalli, jonne johtaa leveä pariovi. Piha on nurmella rakennuksen ympärillä. Rakennuksen takana kuvan oikeassa reunassa näkyy viereisellä tontilla oleva talousrakennus. Se on osin sementtitiilirakenteinen, osin rankorakenteinen ja vaakavuorattu. Piha on nurmella rakennuksen ympärillä. Rakennuksen ulkonäköä on kuvailtu edellä luvussa "Rakennuksen kuvaus".

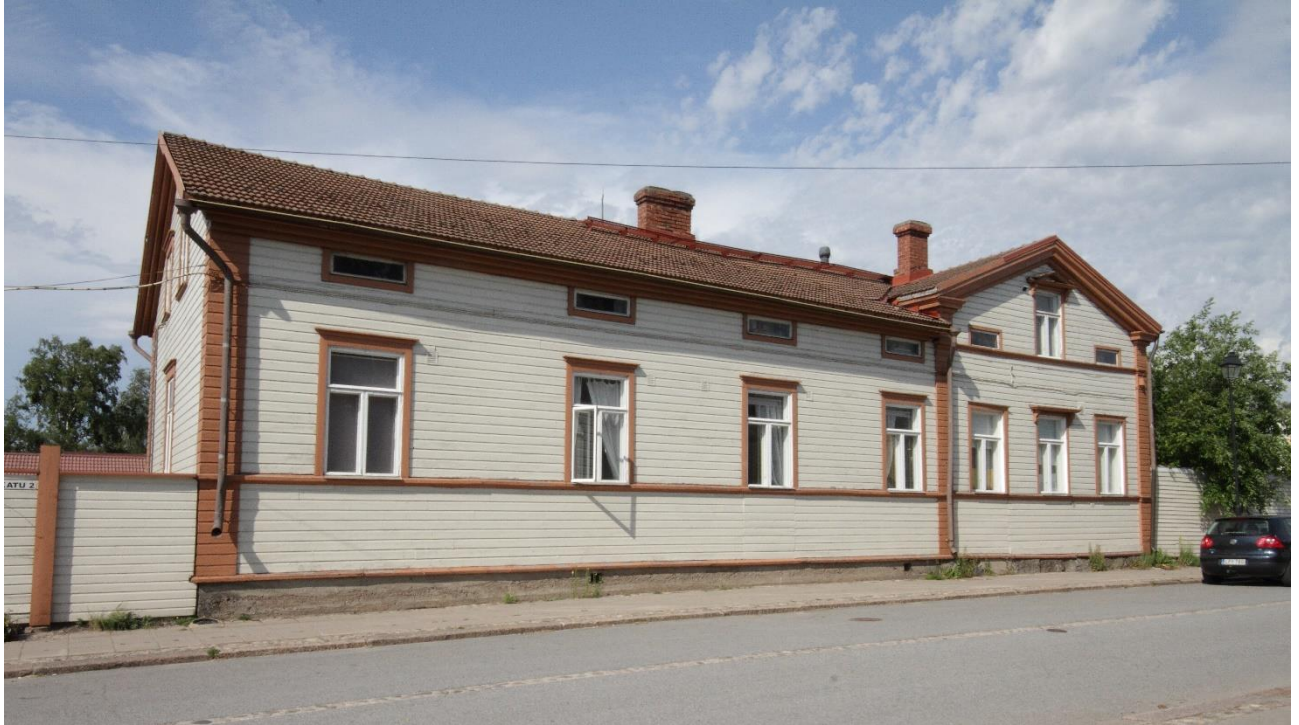
Kuva 2. Koulukadun puoleisen päärakennuksen katujulkisivu. Kuvan vasemmassa reunassa näkyy tontilla olevien rakennusten välissä olevaa aitaa. Rakennuksen ulkonäköä on kuvailtu edellä luvussa "Rakennuksen kuvaus".

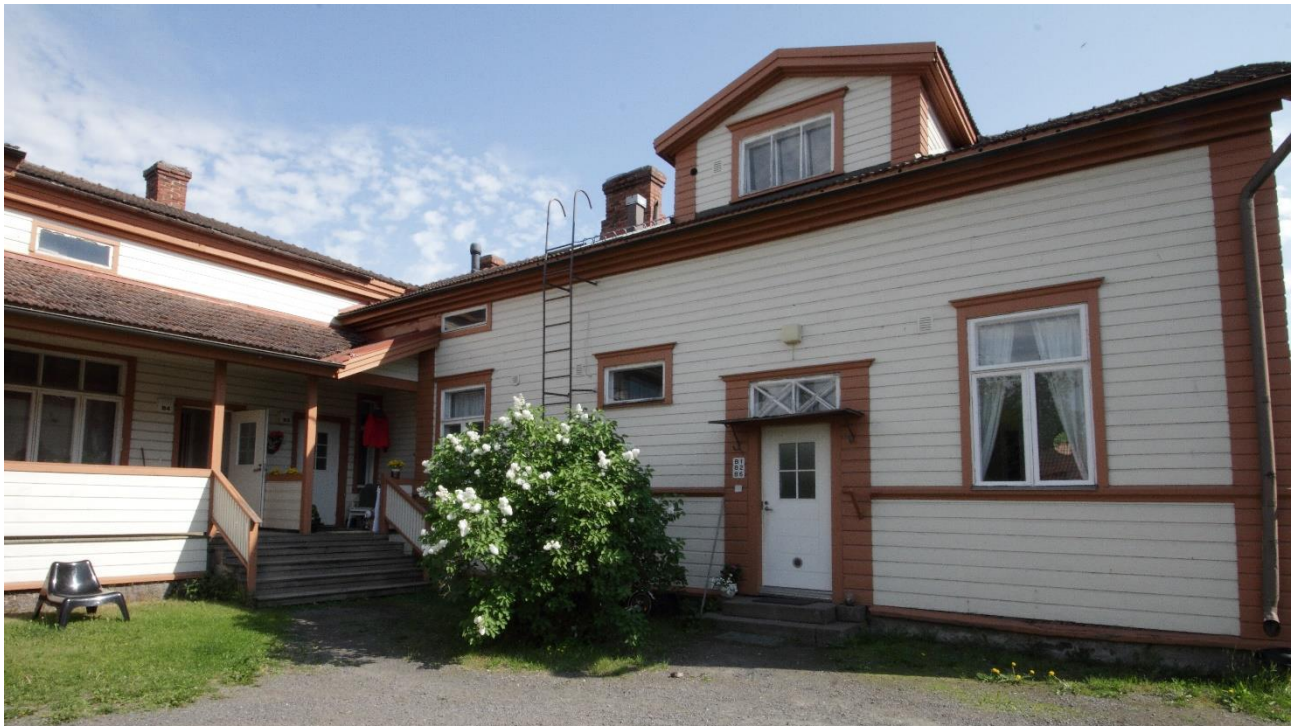
Kuva 3. Koulukadun puoleisen päärakennuksen pihan puoleinen julkisivu. Vasemmalla näkyy rakennuksen vanhempaa osaa, jonka edustalla kuvassa näkyy avokuisti. Oikealla näkyy rakennuksen Koulukadun suuntainen laajennusosa. Rakennuksen ulkonäköä on kuvailtu edellä luvussa "Rakennuksen kuvaus".

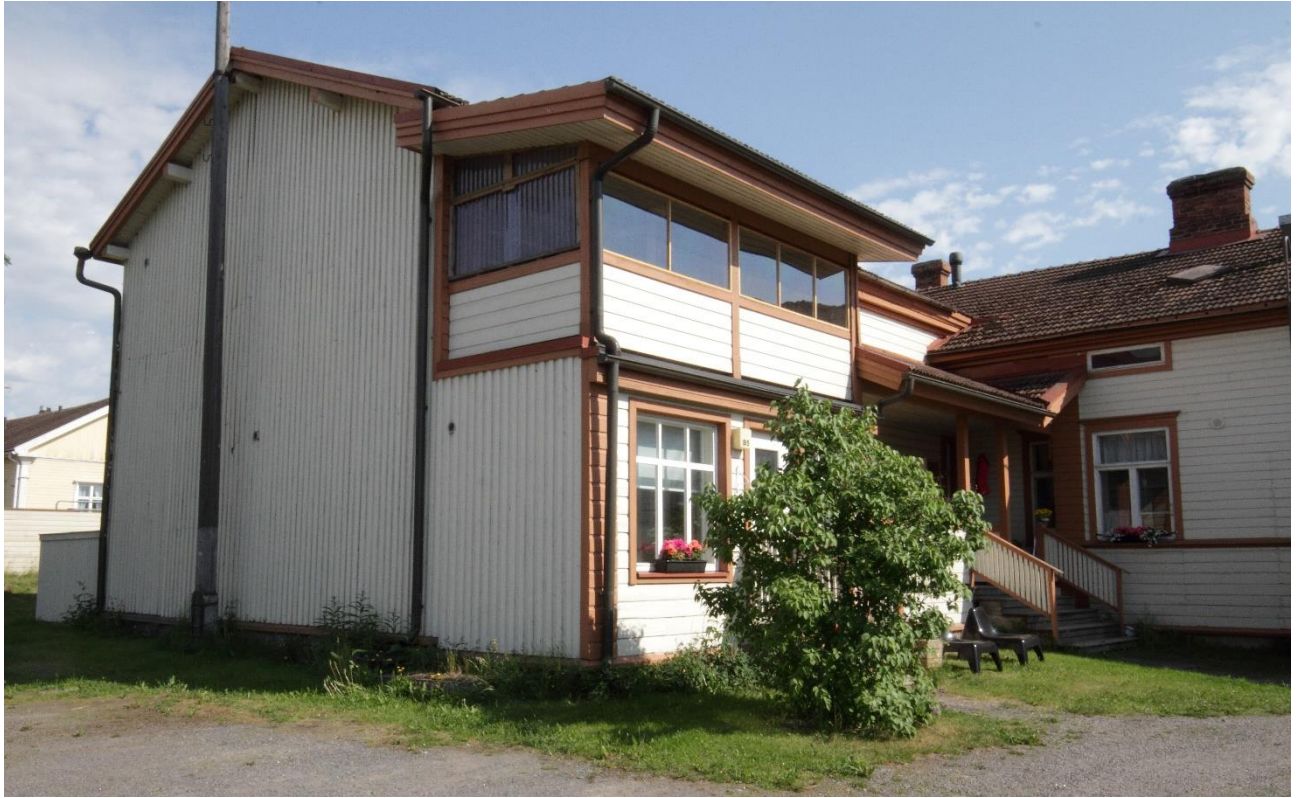
Kuva 4. Koulukadun puoleisen päärakennuksen pihan puoleinen julkisivu. Vasemmalla näkyy rakennuksen vanhempaa osaa, jonka edustalla on kuisti, jonka päällä on lasitettu parveke. Kuistin ja Koulukadun puoleisen rakennusosan välissä on avokuisti. Oikealla näkyy rakennuksen Koulukadun suuntaista laajennusosaa. Rakennuksen ulkonäköä on kuvailtu edellä luvussa "Rakennuksen kuvaus".

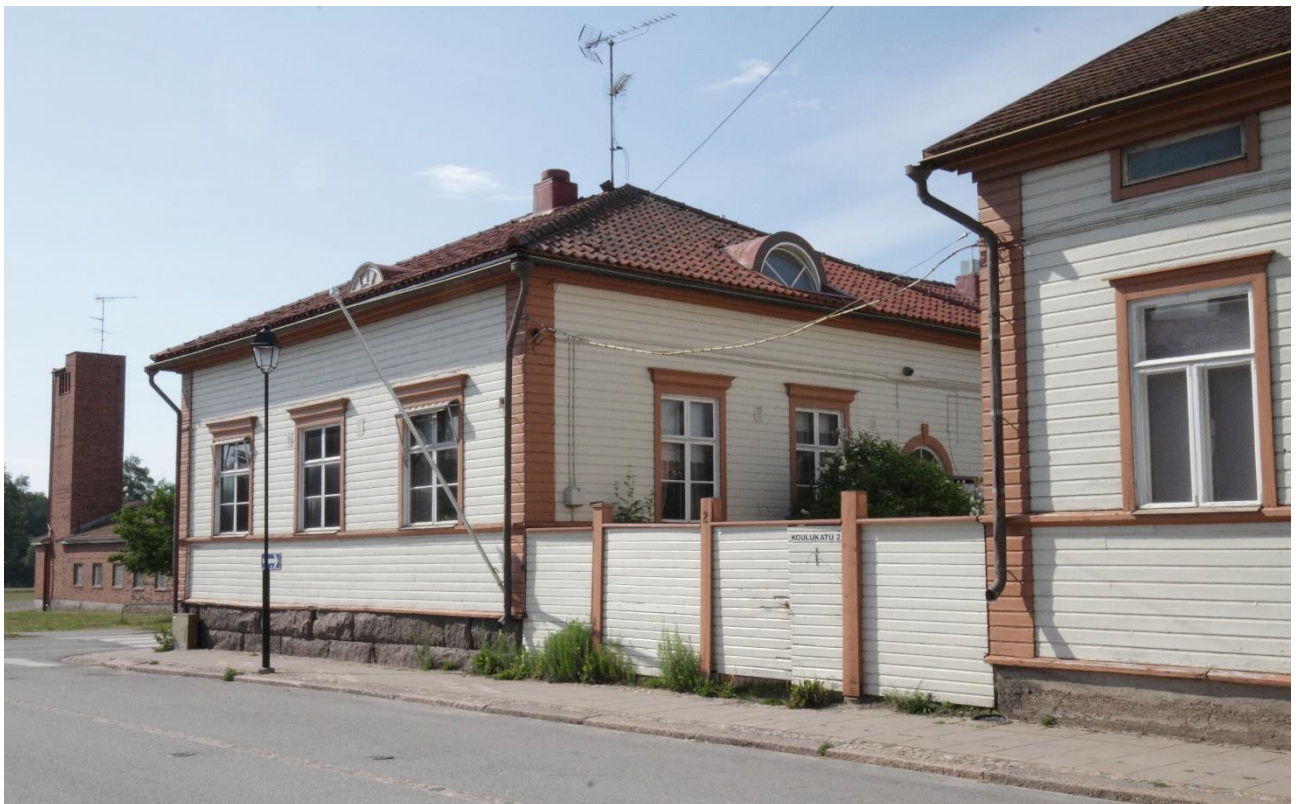
Kuva 5. Rantakadun puoleisen päärakennuksen Koulukadun puoleinen julkisivu. Aivan kuvan vasemmassa reunassa näkyy Rantakadun länsipuolella oleva entinen paloasema letkutorneineen. Keskellä kuvaa näkyy kohteen Rantakadun puoleinen asuinrakennus ja aivan kuvan oikeassa reunassa Koulukadun puoleisen asuinrakennuksen kulma. Rakennusten välissä on umpinainen lauta-aita, jossa on vaatimaton portti pihalle. Rakennusten ulkonäköä on kuvailtu edellä luvussa "Rakennuksen kuvaus".

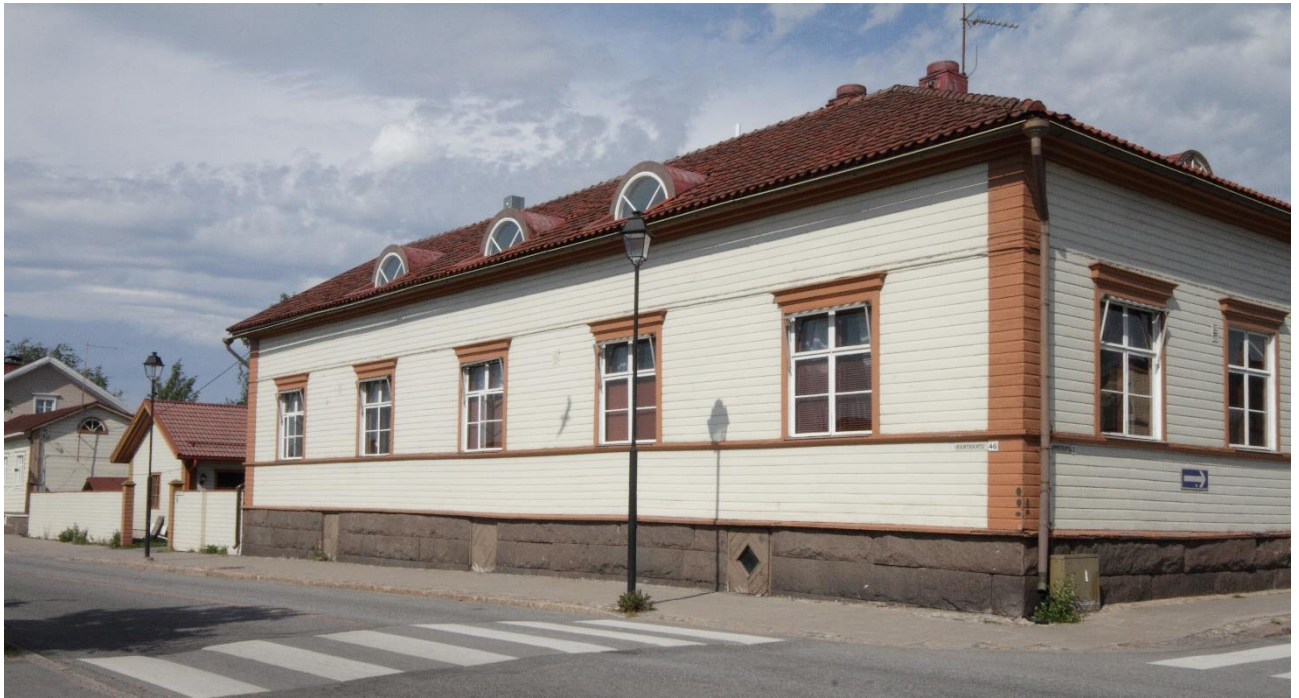
Kuva 6. Kohteen Rantakadun puoleisen päärakennuksen Rantakadun puoleinen julkisivu. Kuvan vasemmassa reunassa näkyy myös tontilla olevan autokatoksen pääty. Puuvuoratun katoksen väriyitys sopii päärakennuksen väriytykseen. Päärakennuksen ulkonäköä on kuvailtu edellä luvussa ”Rakennuksen kuvaus”.

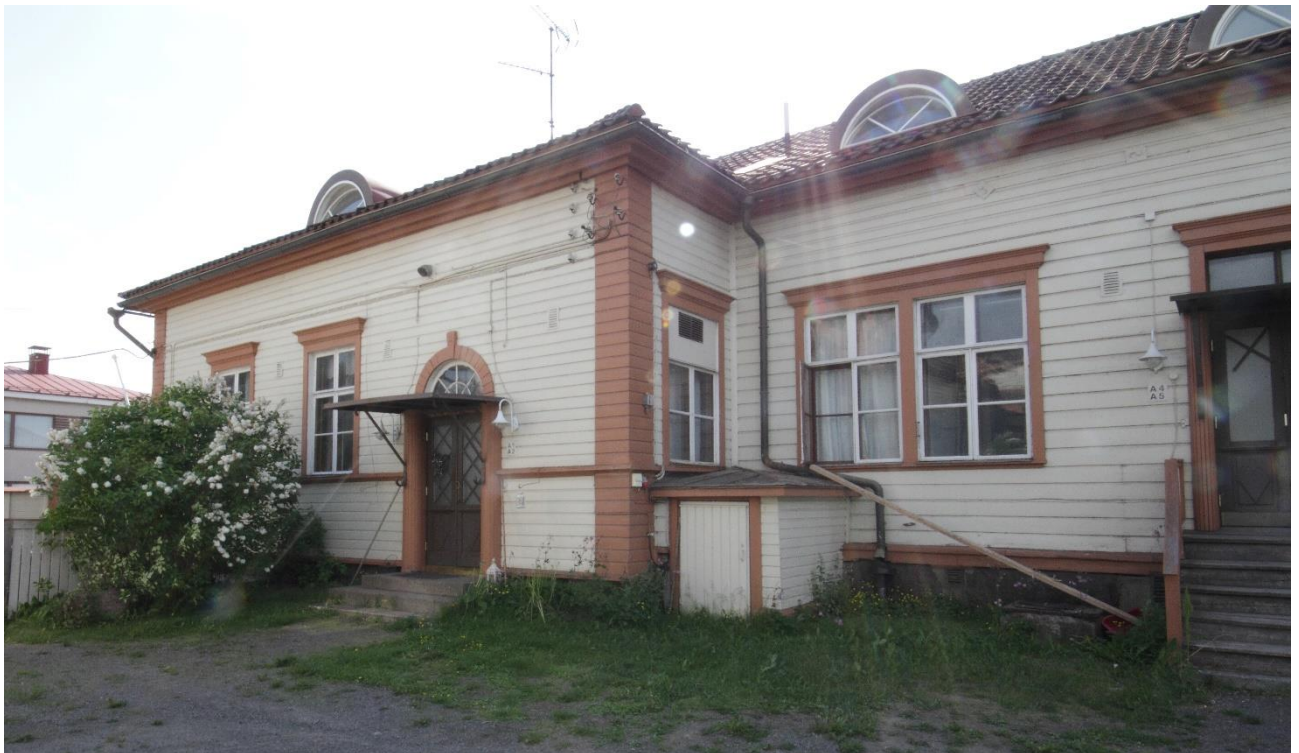
Kuva 7. Rantakadun puoleisen päärakennuksen pihan puoleinen julkisivu. Päärakennuksen ulkonäköä on kuvailtu edellä luvussa ”Rakennuksen kuvaus”.

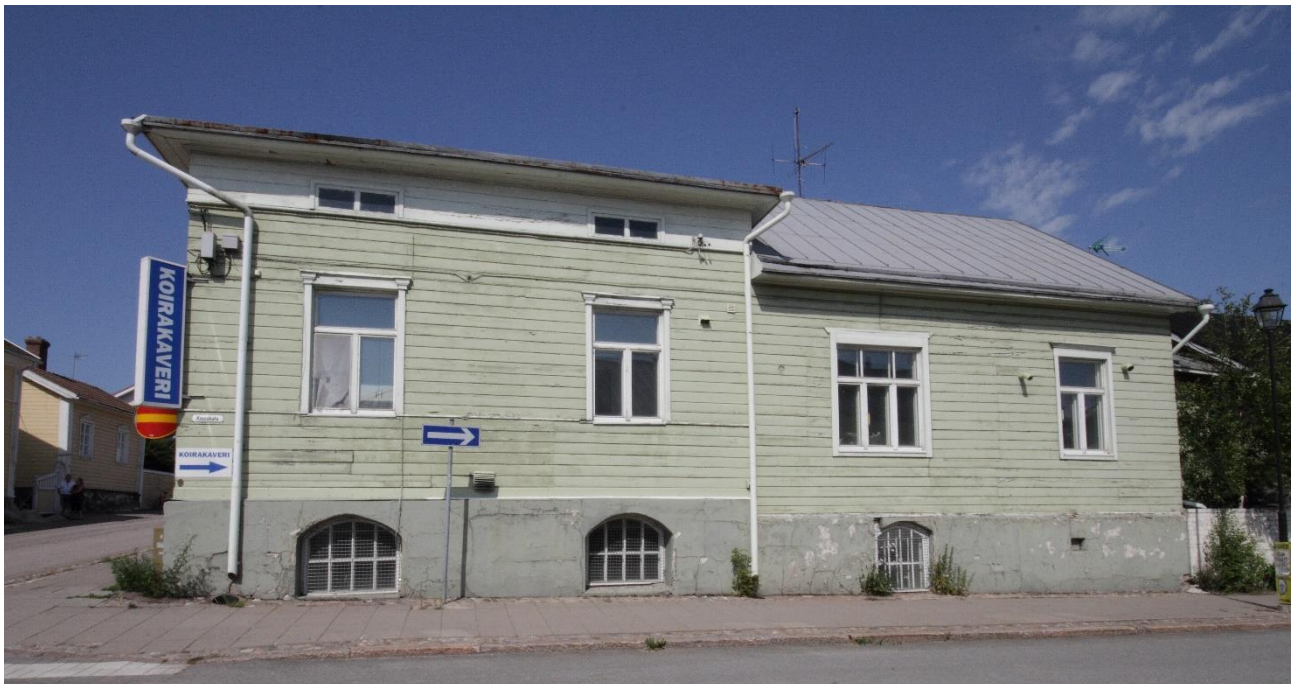
Kuva 2. Kohteen päärakennus Koulu- ja Kauppakatuojen kulmassa. Kuvassa näkyy rakennuksen Koulukadun puoleinen julkisivu. Rakennuksen Kauppakadun suuntainen rakennusosa on aumakattoinen ja Koulukadun puoleinen osa harjakattoinen. Rakennuksen ulkonäköä on kuvailtu edellä luvussa "Rakennuksen kuvaus".

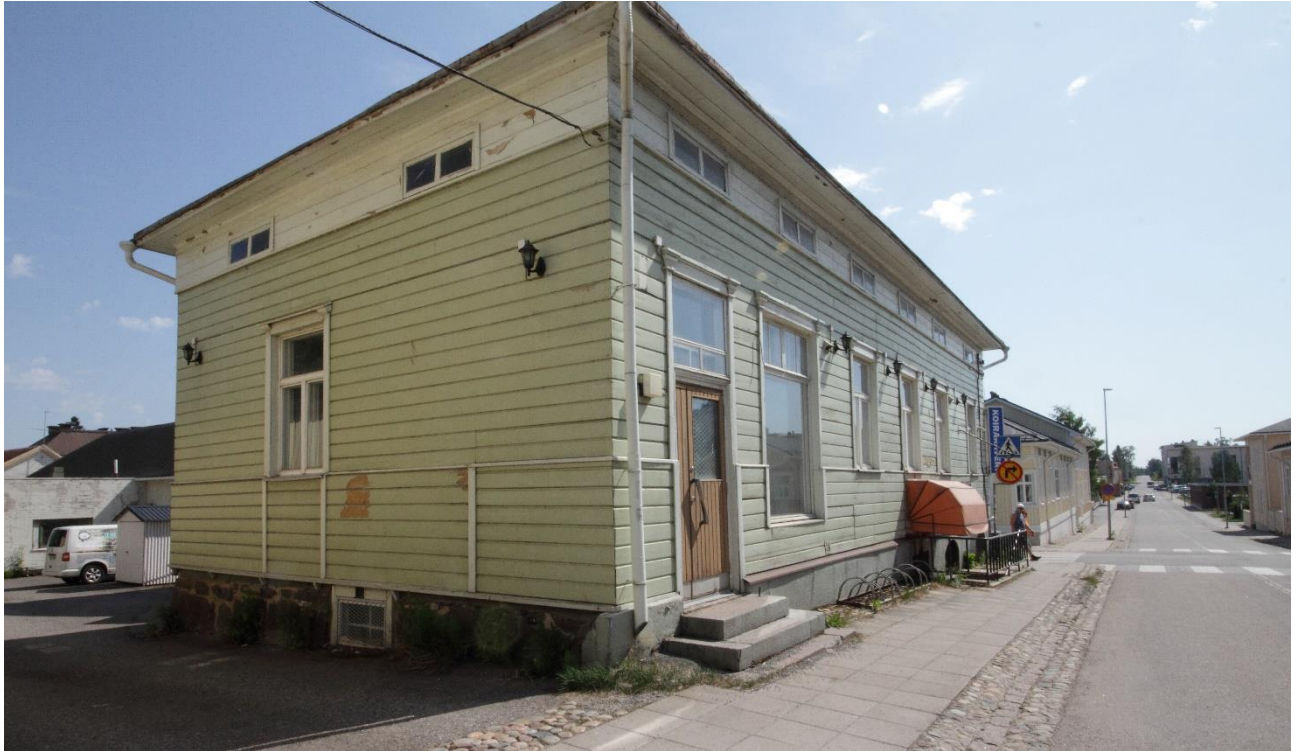
Kuva 3. Kohteen päärakennus Koulu- ja Kauppakatuojen kulmassa. Kuvassa näkyy rakennuksen Kauppakadun puoleinen julkisivu sekä sen pohjoispääty. Kuvan oikeassa reunassa näkyy Kauppakatu. Rakennuksen ulkonäköä on kuvailtu edellä luvussa "Rakennuksen kuvaus".

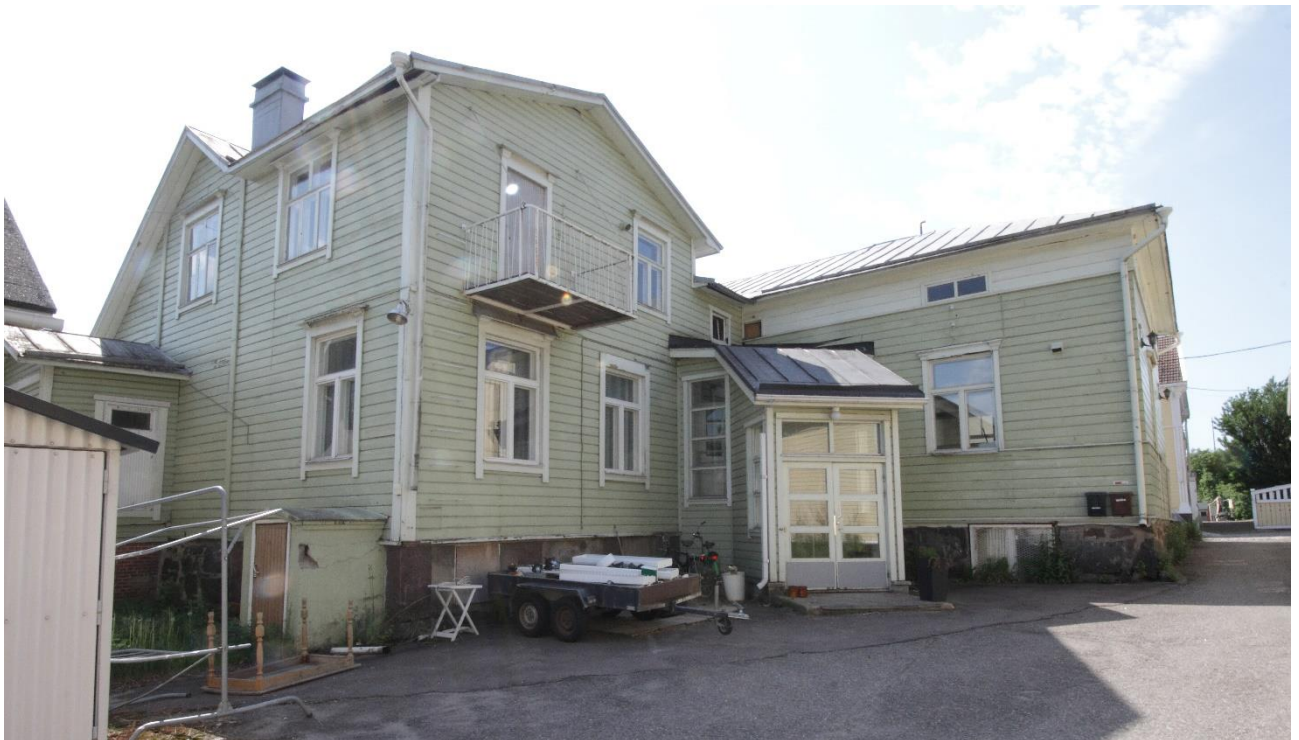
Kuva 4. Kohteen päärakennus Koulu- ja Kauppakatuojen kulmassa. Kuvassa näkyy rakennuksen pihan puoleiset julkisivut. Kuvan vasemmassa reunassa näkyy Koulukadun puoleisen rakennusosan pohjoispääty. Siinä on pihan puolella kaksikerroksinen poikkipääty. Kuvan oikeassa reunassa näkyy rakennuksen Kauppakadun puoleinen rakennusosa. Kulmassa on 1900-luvun lopulta oleva sisäänkäynti lasiovineen. Rakennuksen ulkonäköä on kuvailtu edellä luvussa "Rakennuksen kuvaus".

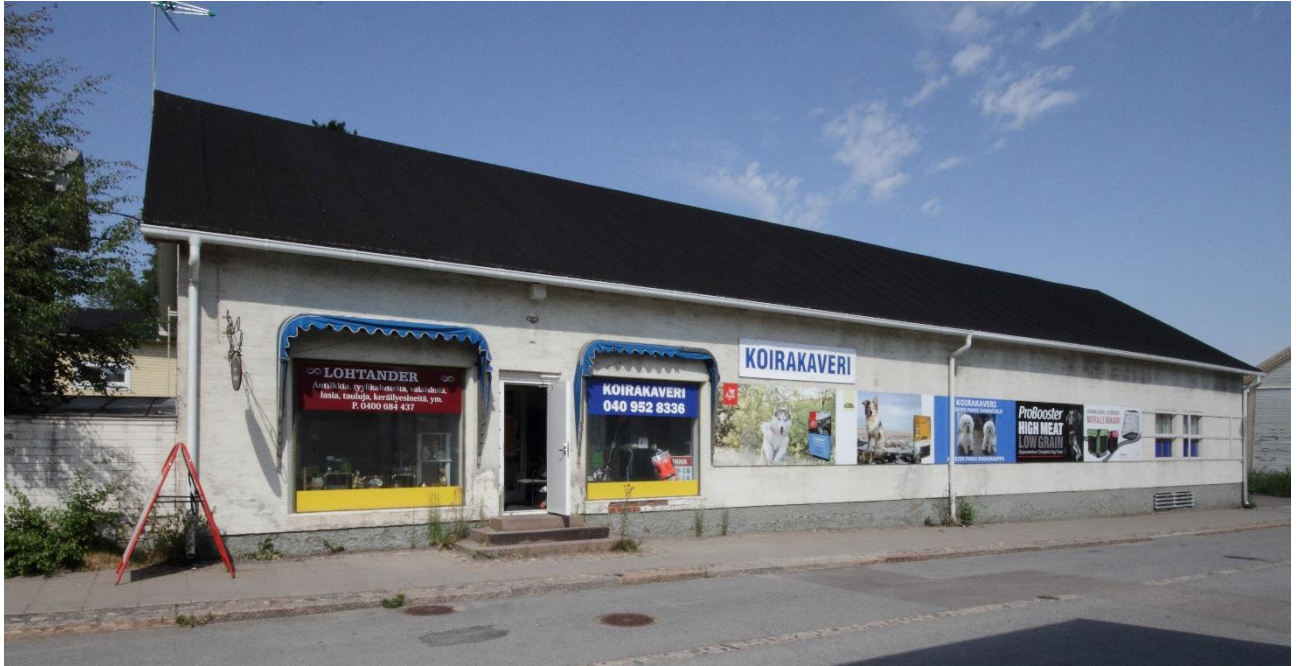
Kuva 5. Kauppakadun varrella oleva entinen Raahen Seudun toimitalo, jossa nykyisin on antiikkiliike ja lemmikkieläinkauppa. Rakennuksen ulkonäköä on kuvailtu edellä luvussa "Rakennuksen kuvaus".

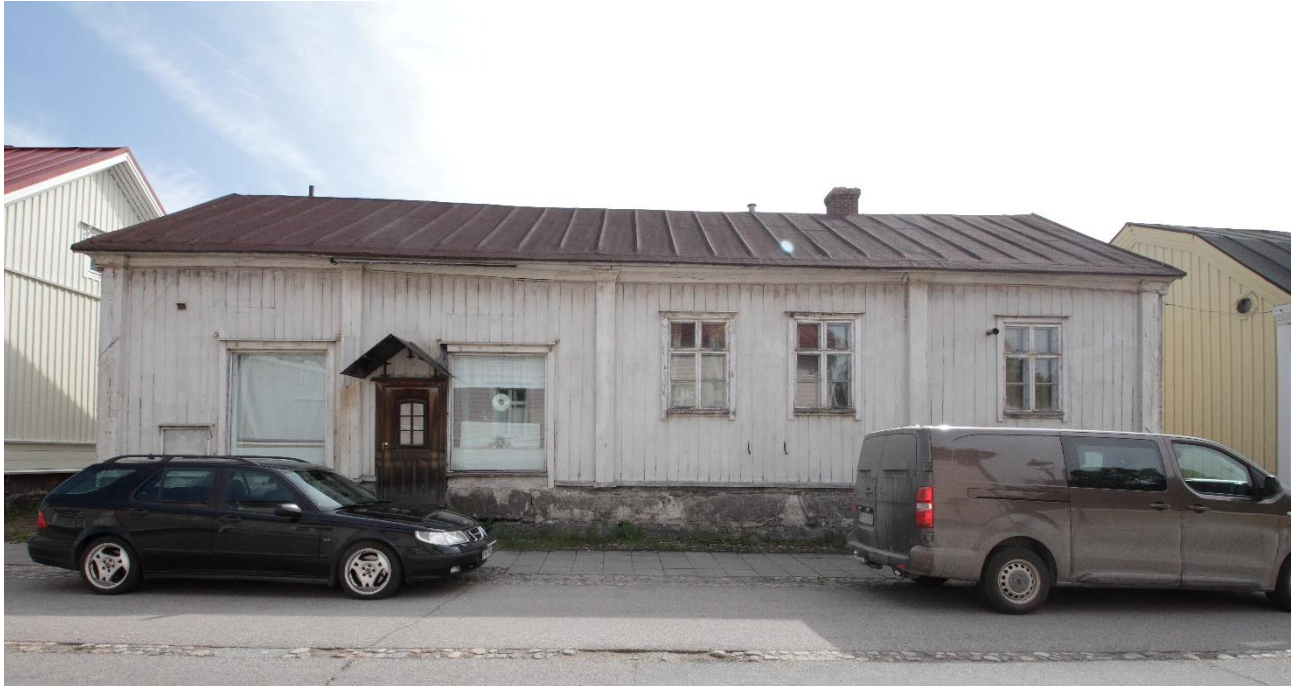
Kuva 2. Kohteen päärakennuksen kauppakadun puoleinen julkisivu. Rakennuksen pohjoispäädystä on ollut 1900-luvun alkupuoliskolla lihakauppa. Rakennuksen ulkonäköä on kuvailtu edellä luvussa "Rakennuksen kuvaus".

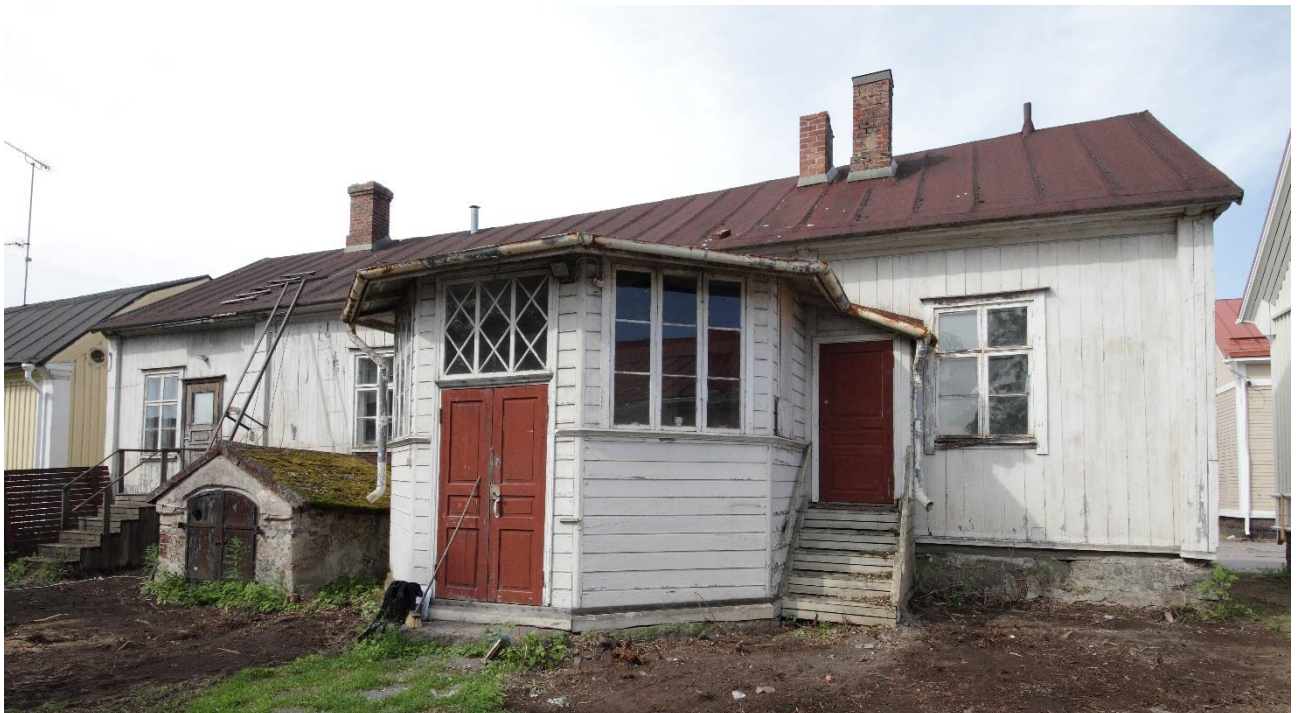
Kuva 3. Kohteen päärakennuksen pihajulkisivulla on mutterikuisti ja kellarin sisäänkäynti. Lisäksi pihalta on kaksi muuta sisäänkäyntiä rakennukseen. Rakennuksen ulkonäköä on kuvailtu edellä luvussa "Rakennuksen kuvaus".

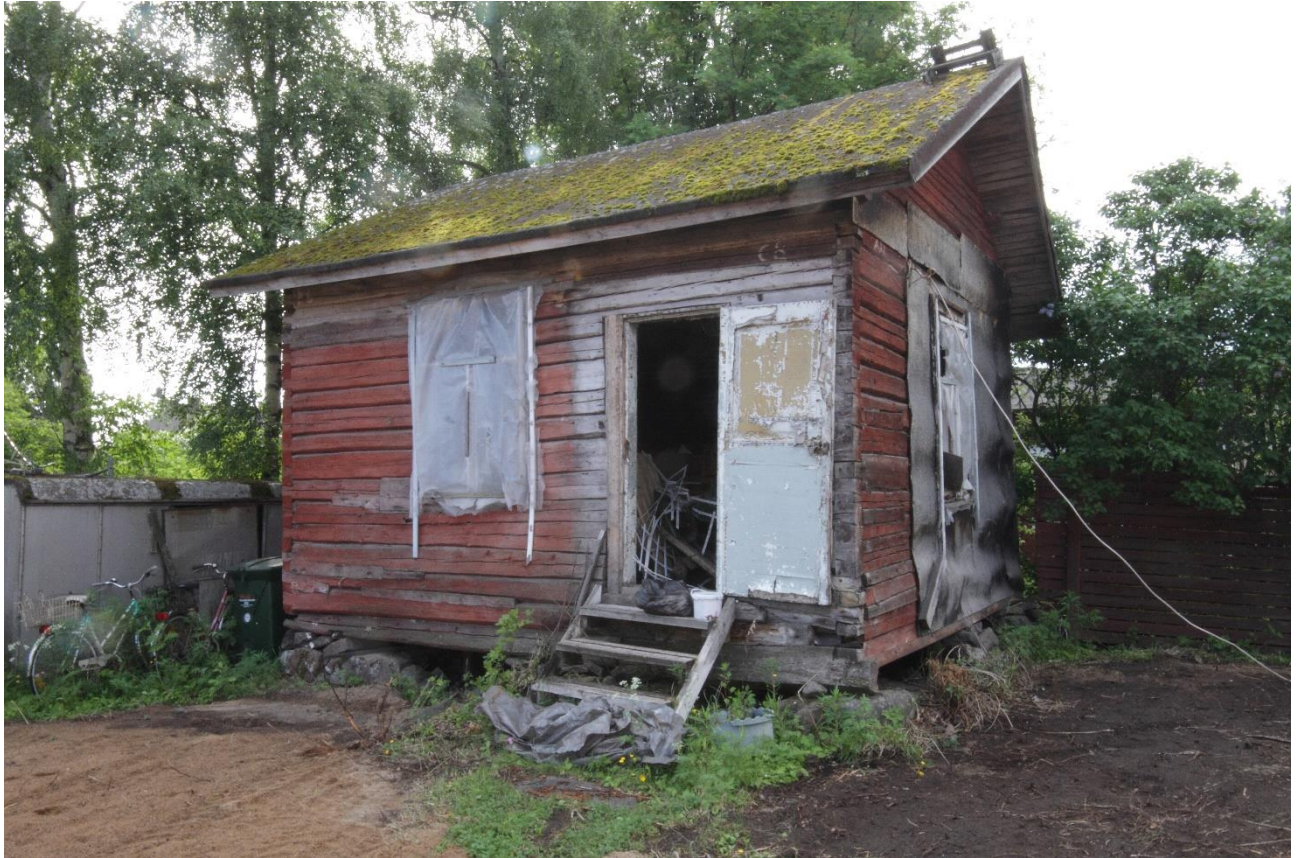
Kuva 4. Kohteessa olevan talousrakennuksen pihan puoleinen pohjoisjulkisivu. Rakennuksen pohjoisjulkisivulla on ovi, jonka kohdalla on ilmeisesti joskus ollut kuisti. Rakennuksen ulkonäköä on kuvailtu edellä luvussa "Rakennuksen kuvaus".

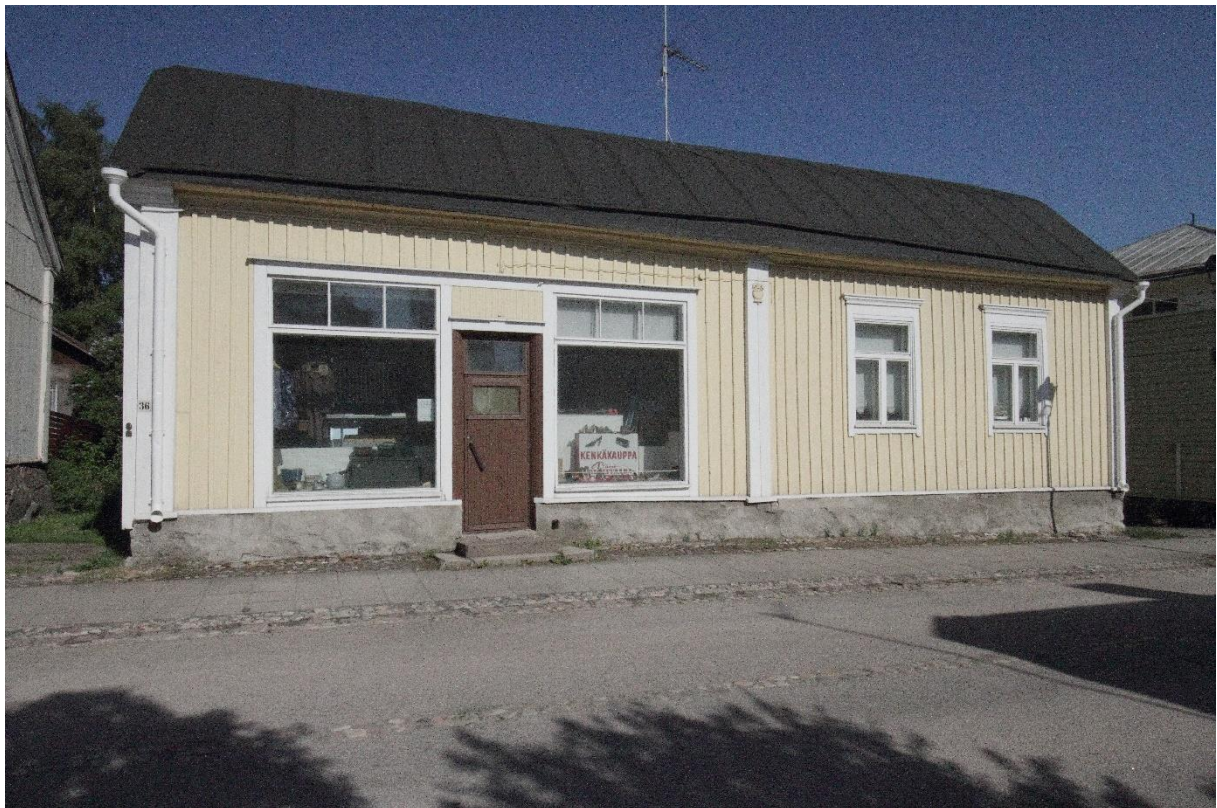
Kuva 2. Päärakennuksen katujulkisivua luonnehtii liiketilan isot näyteikkunat ja niiden välissä oleva ovi. Rakennuksen ja naapuritalojen välissä on vain kapeat pihaille johtavat aukot. Talojen välissä olleet portit on purettu 1900-luvun loppupuoliskolla. Rakennuksen ulkonäköä on kuvailtu edellä luvussa "Rakennuksen kuvaus".

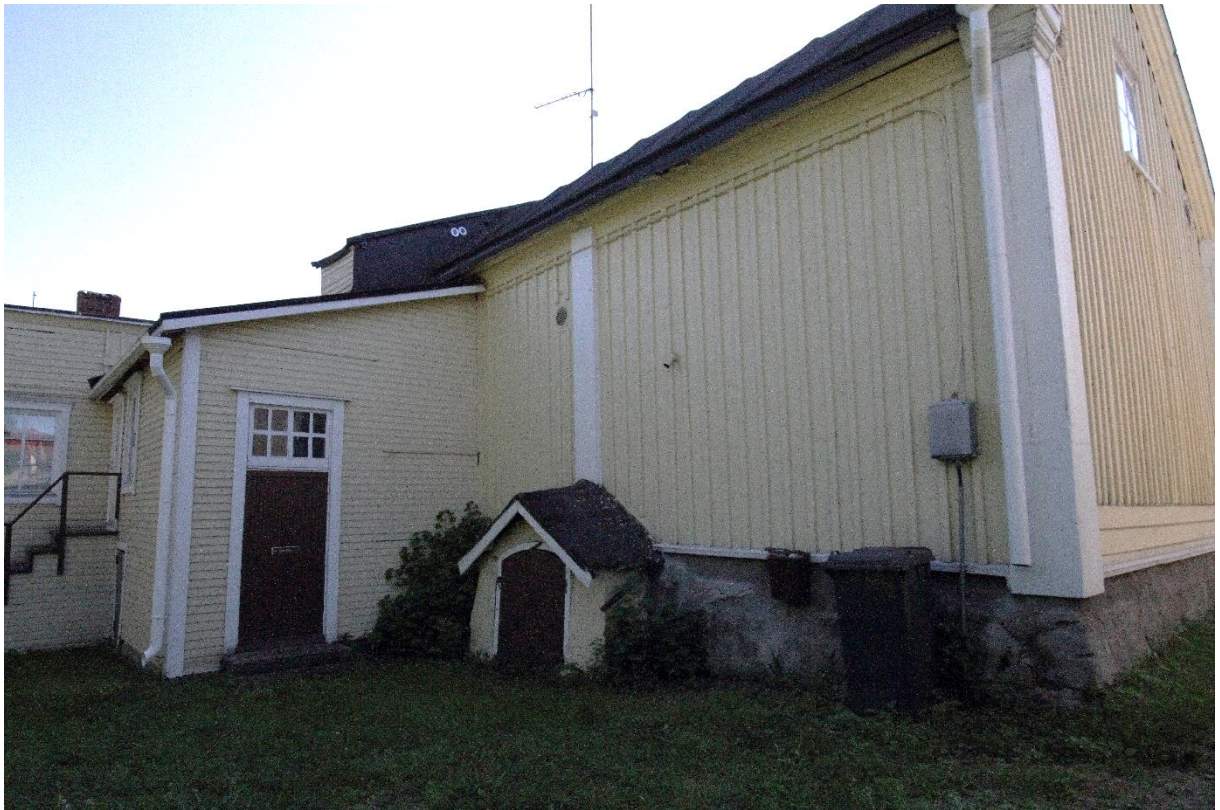
Kuva 3. Päärakennuksen pihanpuoleinen julkisivu ja pääty. Pihanpuolella on lapekattoinen kuisti ja kellarin sisäänkäynti. Pihan puolella rakennuksen kulmassa on pilasteri, jolla ei ole jalustaa mutta koristeellisesti profiloitu kapiteeli. Rakennuksen ulkonäköä on kuvailtu edellä luvussa "Rakennuksen kuvaus".

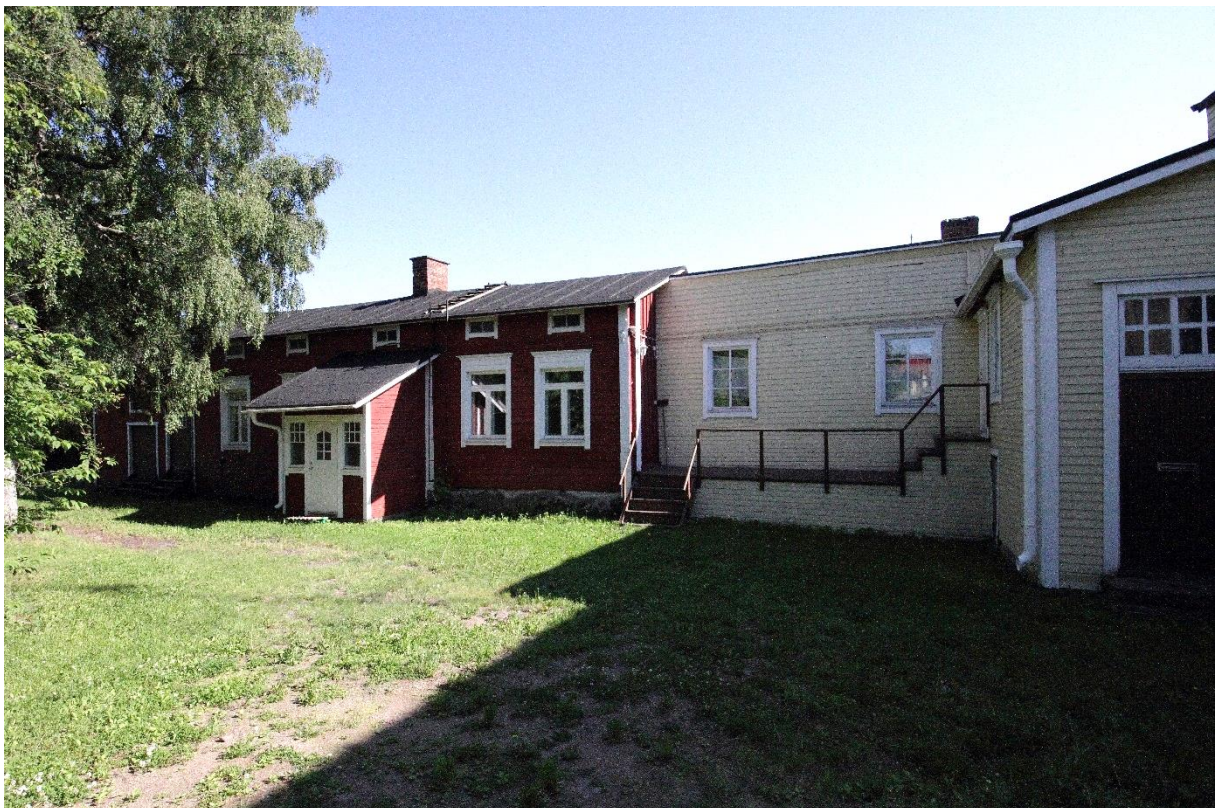
Kuva 4. Siipirakennuksen keskellä on asuinrakennus. Sen liittyy päärakennukseen lapekattoinen rakennusosa, jossa on säilynyt vanhat 6-ruutuiset ikkunat. Asuinrakennuksen itäpäädyssä on 2 kerroksinen aitta. Piha on nurmikolla ja keskellä pihaa kasvaa iso koivu. Rakennuksen ulkonäköä on kuvailtu edellä luvussa "Rakennuksen kuvaus".

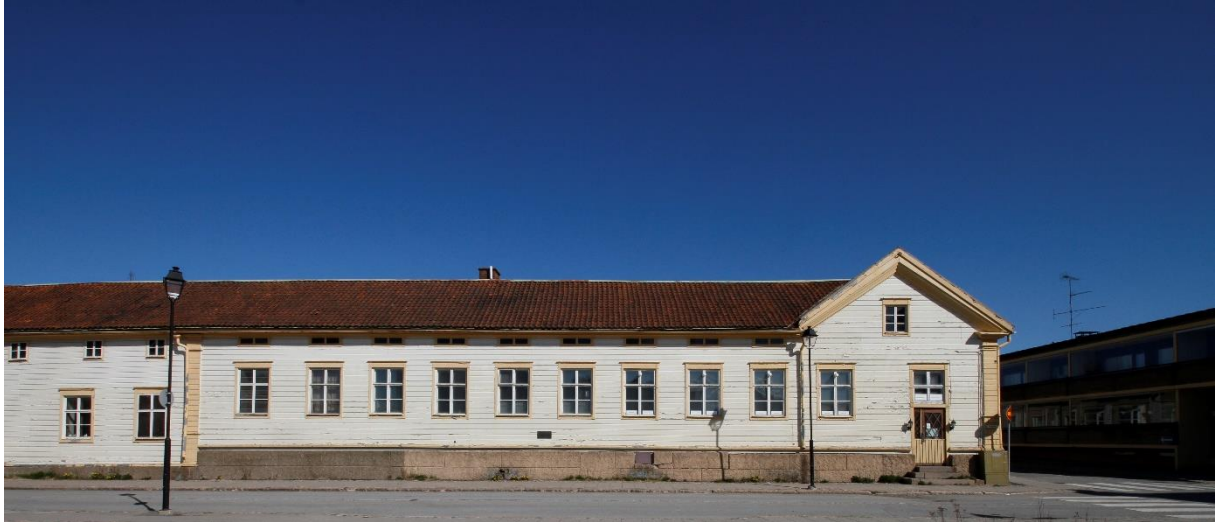
Kuva 2. Friemanin talon Koulukadun puoleinen julkisivu on erittäin pitkä. Kadun kulmassa rakennuksessa on poikkipääty, johon on avattu 1980-luvulla sisäänkäynti kulmauksessa toimineeseen pizzeriaan. Kuvan vasemmassa laidassa näkyy osa länsipäädyn liiketiloja, joiden kivi jalka on muuta rakennusta matalampi ja ullakkokerros korkeampi. Rakennuksen ulkonäköä on kuvailtu edellä luvussa "Rakennuksen kuvaus".

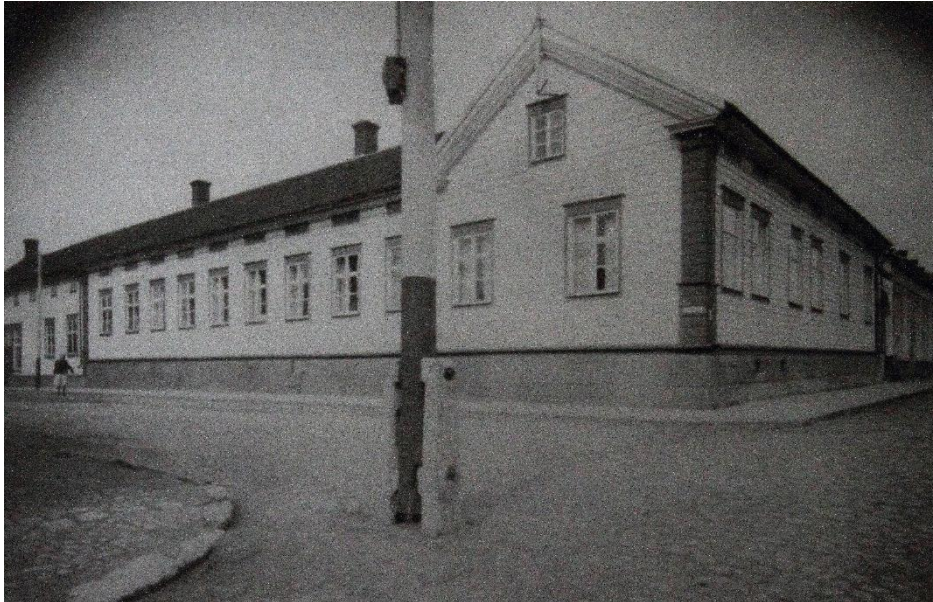
Kuva 3. Friemanin talo valokuvattuna 1900-luvun alkupuoliskolla Koulu- ja Kirkkokatujen risteyksestä. Rakennuksen ulkonäkö ei ole juurikaan muuttunut. Kuvälähde: Sanna Mannisen Raahen museolta saama valokuva rakennuksesta.

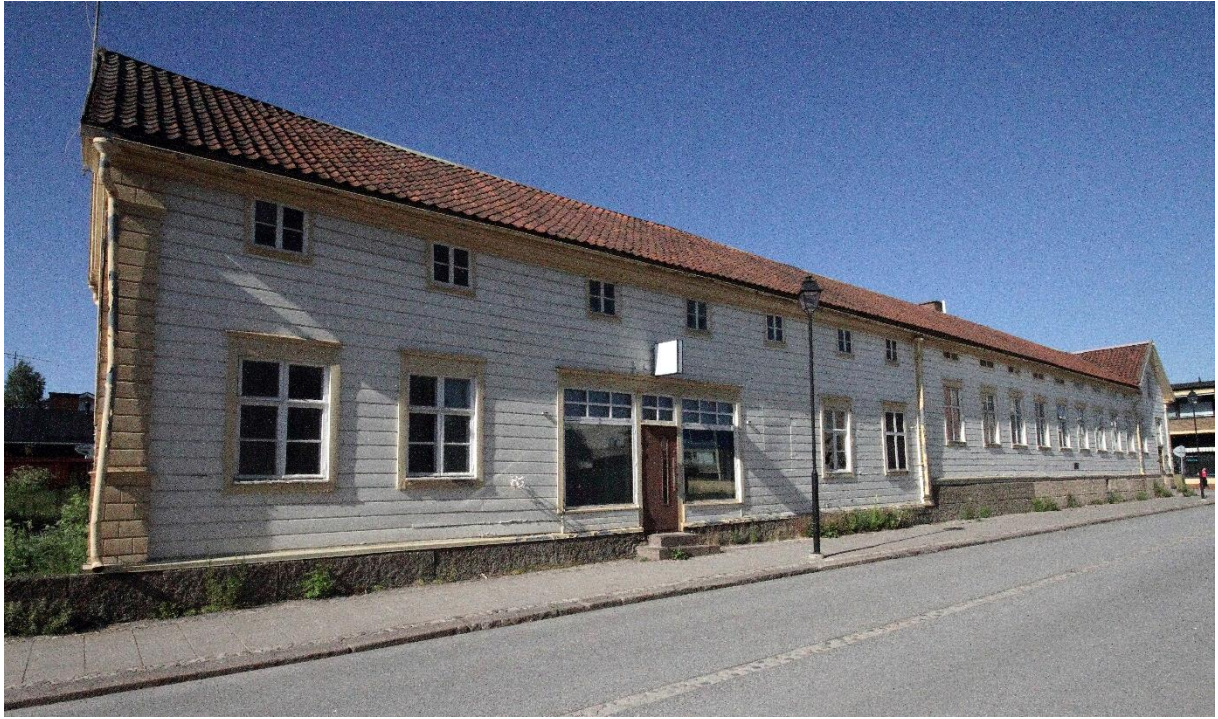
Kuva 4. Friemanin talon liiketilat Koulukadun varrella rakennuksen länsipäässä. Liiketilojen kivijalka on muuta rakennusta matalampi ja ullakkokerros korkeampi räystääslinjan ollessa kuitenkin yhtenäinen. Liiketilojen keskellä on kaksi isoa näyteikkunaa, joiden välissä on ovi liiketiloihin. Liiketilassa on viimeksi toiminut huolintayritys. Rakennuksen ulkonäköä on kuvailtu edellä luvussa "Rakennuksen kuvaus".
