KOHDEINVENTOINTILOMAKE

Kohdetiedot	Annettu tieto
1. Maakunta	Pohjois-Pohjanmaa
2. Kunta, kuntanro	Raahe, 678
3. Kohde	14, Reiponkatu 18
3.b Kohdetyyppi	asuminen
4. Kylä / Tila, rekisterinumero	678-2-8-50
5. Kaupunginosa / Kortteli / Talo	Vanha kaupunki II-8
6. Kohdetyyppi	-
7. Peruskartta / Koordinaatit	ETRS-GK24 / P lukema, I lukema
8. Osoite	Reiponkatu 18
9. Omistajatyyppi	yksityinen

Kohdetiedot	Annettu tieto
1. Maakunta	Pohjois-Pohjanmaa
2. Kunta, kunnanro	Raahe, 678
3. Kohde	15, Reiponkatu 8 pihapiiri
3.b Kohdetyyppi	Asuminen
4. Kylä / Tila, rekisterinumero	678-2-8-55
5. Kaupunginosa / Kortteli / Talo	Vanha kaupunki II-8
6. Kohdetyyppi	-
7. Peruskartta / Koordinaatit	ETRS-GK24 / P lukema, I lukema
8. Osoite	Reiponkatu 8
9. Omistajatyyppe	yksityinen

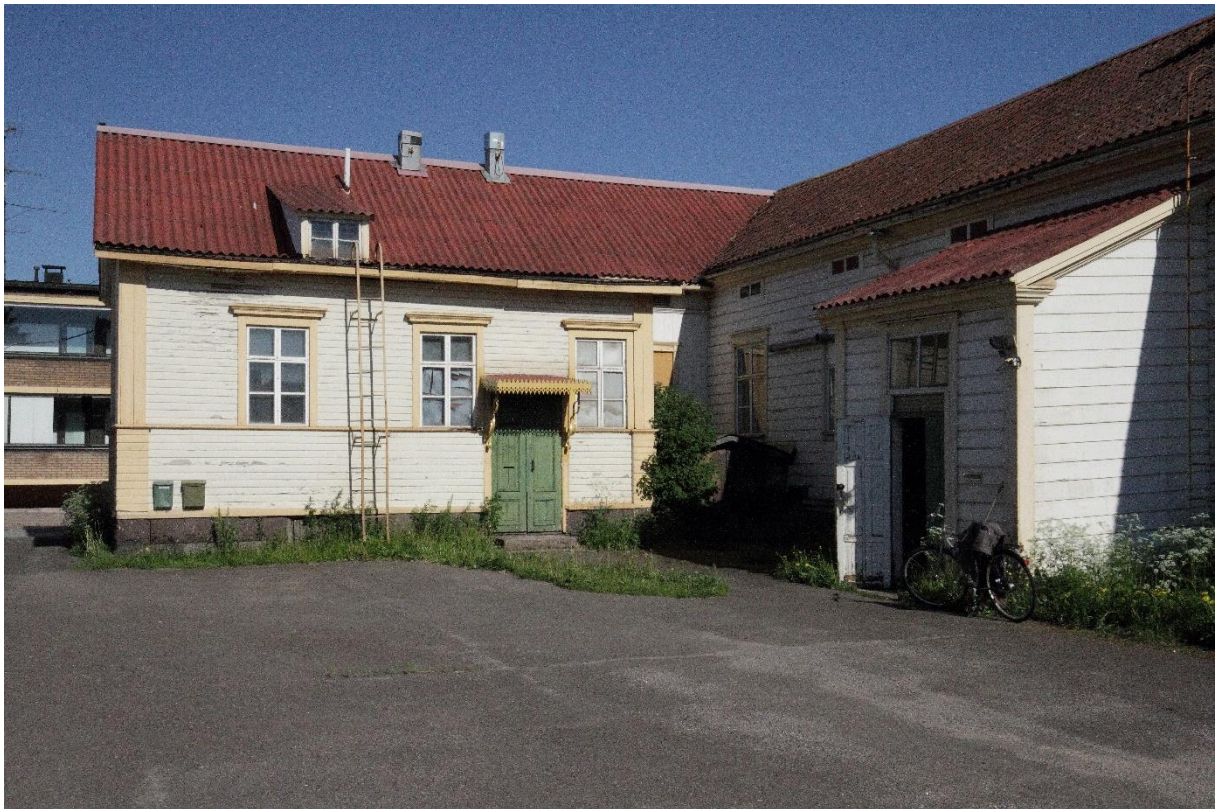
Kuva 5. Friemanin talon Kirkkokadun puoleisessa siivessä on iso lapekattoinen umpikuisti ja vanha pariovi. Pihan puolella siiven vesikatteenä on aaltopelti. Kauppakadun puoleisen siiven kuisti on pienempi lapekattoinen umpikuisti. Myös siinä on vanha pariovi. Kellarin sisäänkäynti sijaitsee rakennuksen kulmassa. Piha on lähes kauttaaltaan asfaltoitu. Rakennuksen ulkonäköä on kuvailtu edellä luvussa "Rakennuksen kuvaus".

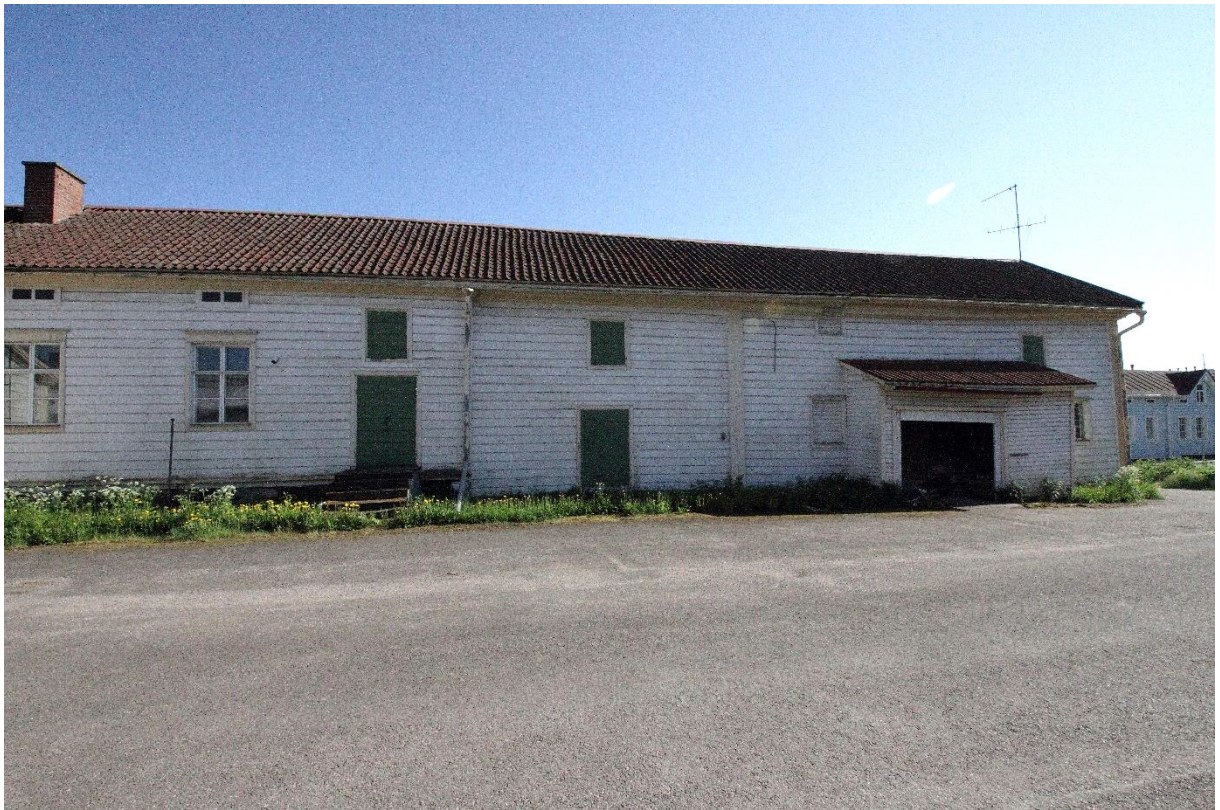
Kuva 6. Friemanin talon Kauppakadun puoleisen siiven pihajulkisivu. Liiketilojen takana on ollut varastomakasiinit, joihin johtaa vihreät ovet. Ovien yllä on luukut yläkerroksen varastotiloihin. Kuvan oikeassa laidassa näkyy huolintaliikkeen aikainen lastauslaituri katoksineen. Rakennuksen ulkonäköä on kuvailtu edellä luvussa "Rakennuksen kuvaus".

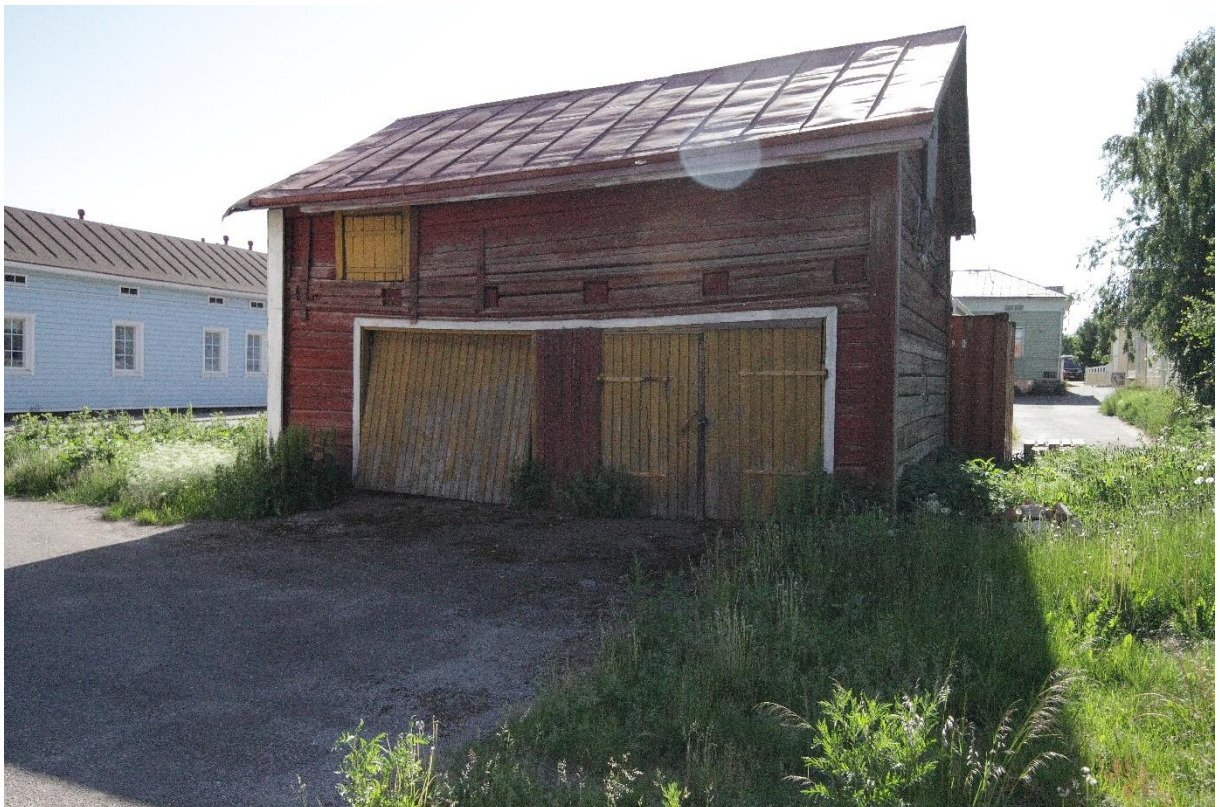
Kuva 7. Friemanin talon piharakennuksista on säästynyt autovajaksi muutettu entinen aitta tai makasiini. Rakennuksessa on vanha käsityönä tehty saumapeltikate.

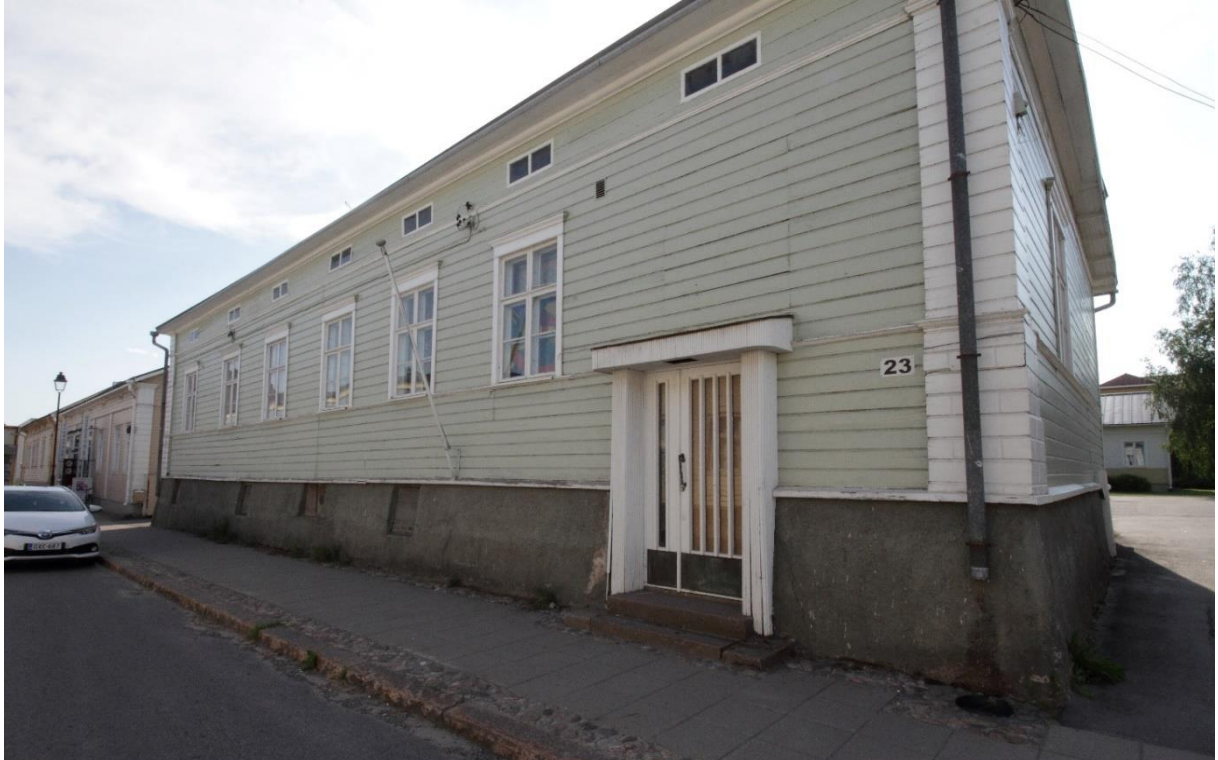
Kuva 2. Kohteen päärakennuksen Kirkkokadun puoleinen julkisivu. Kuvan oikeassa reunassa näkyy ovi rakennuksessa olleisiin liiketiloihin. Rakennuksen ulkonäköä on kuvailtu edellä luvussa "Rakennuksen kuvaus".

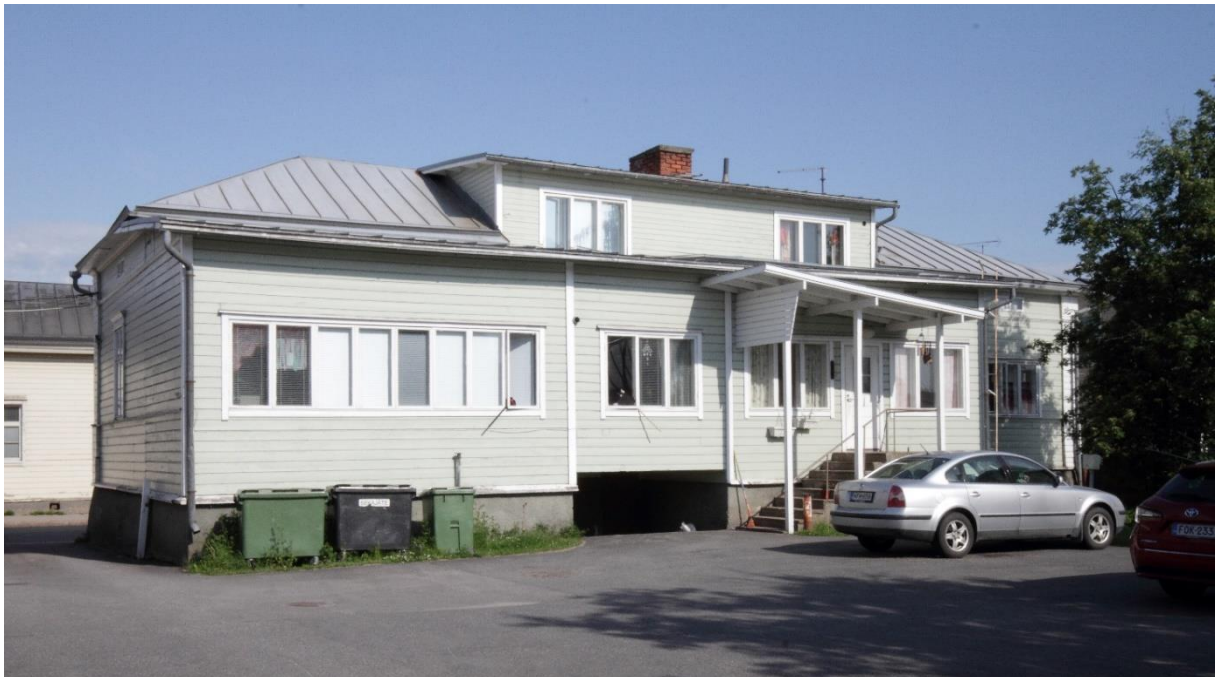
Kuva 3. Kohteen päärakennuksen pihan puoleinen julkisivu. Sitä luonnehtii 1940-luvulla tehty laajennus ja kattolyhty. Rakennuksen ulkonäköä on kuvailtu edellä luvussa "Rakennuksen kuvaus".

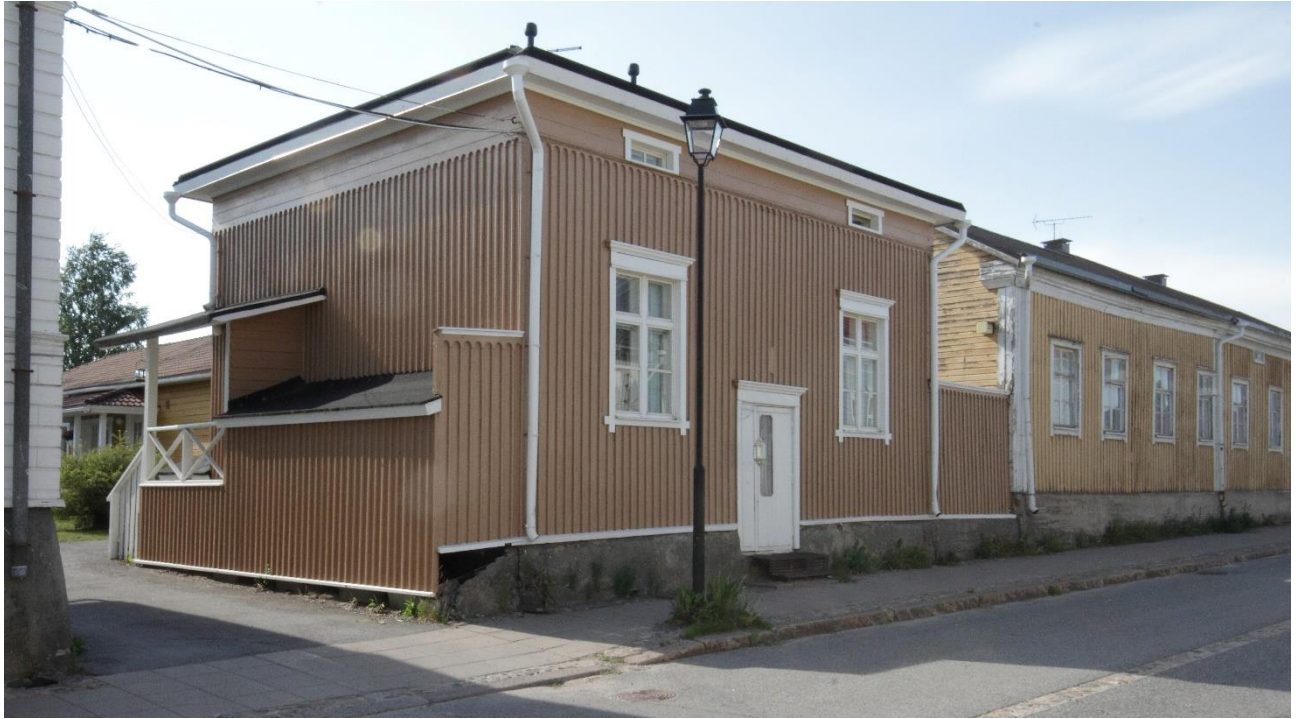
Kuva 4. Kirkkokadun varrella olevan pienemmän asuinrakennuksen katuulkisivu ja eteläulkisivu. 1900-luvun alusta oleva liikerakennus on muutettu 1900-lopulla asunnoksi. Rakennuksen ulkonäköä on kuvailtu edellä luvussa "Rakennuksen kuvaus".

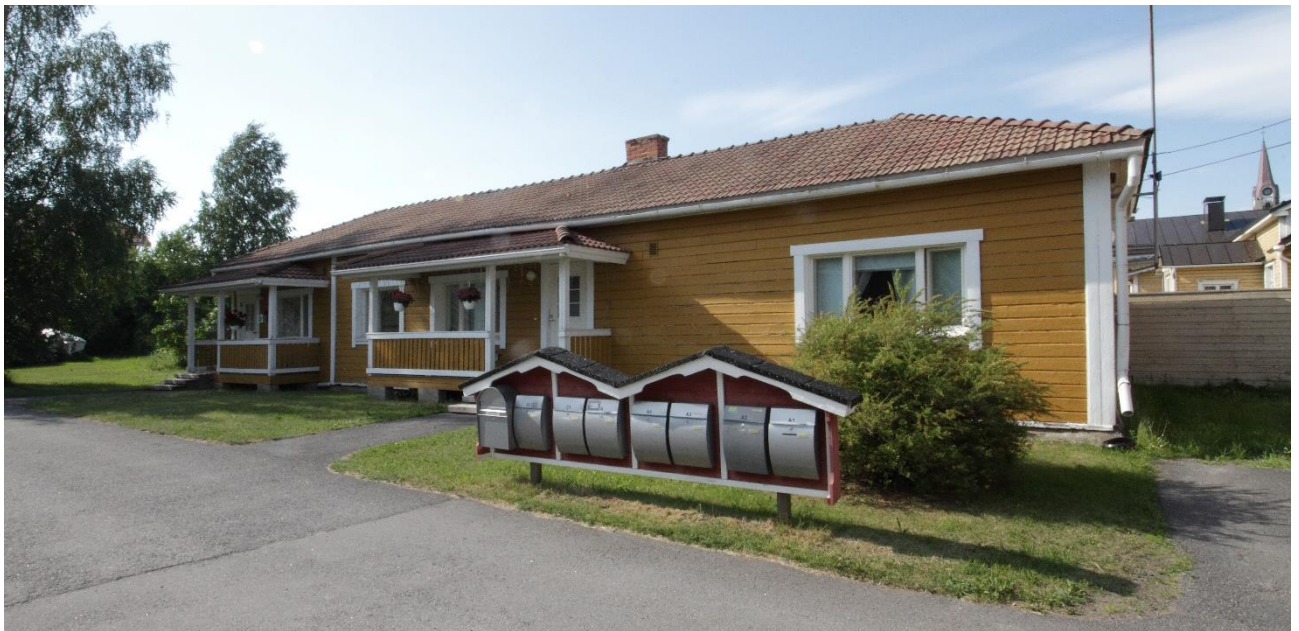
Kuva 5. Pihassa tontin pohjoisreunalla olevan asuinrakennuksen eteläulkisivu. Entinen talousrakennus on muutettu asunnoiksi 1900-luvun lopulla. Rakennuksen ulkonäköä on kuvailtu edellä luvussa "Rakennuksen kuvaus".

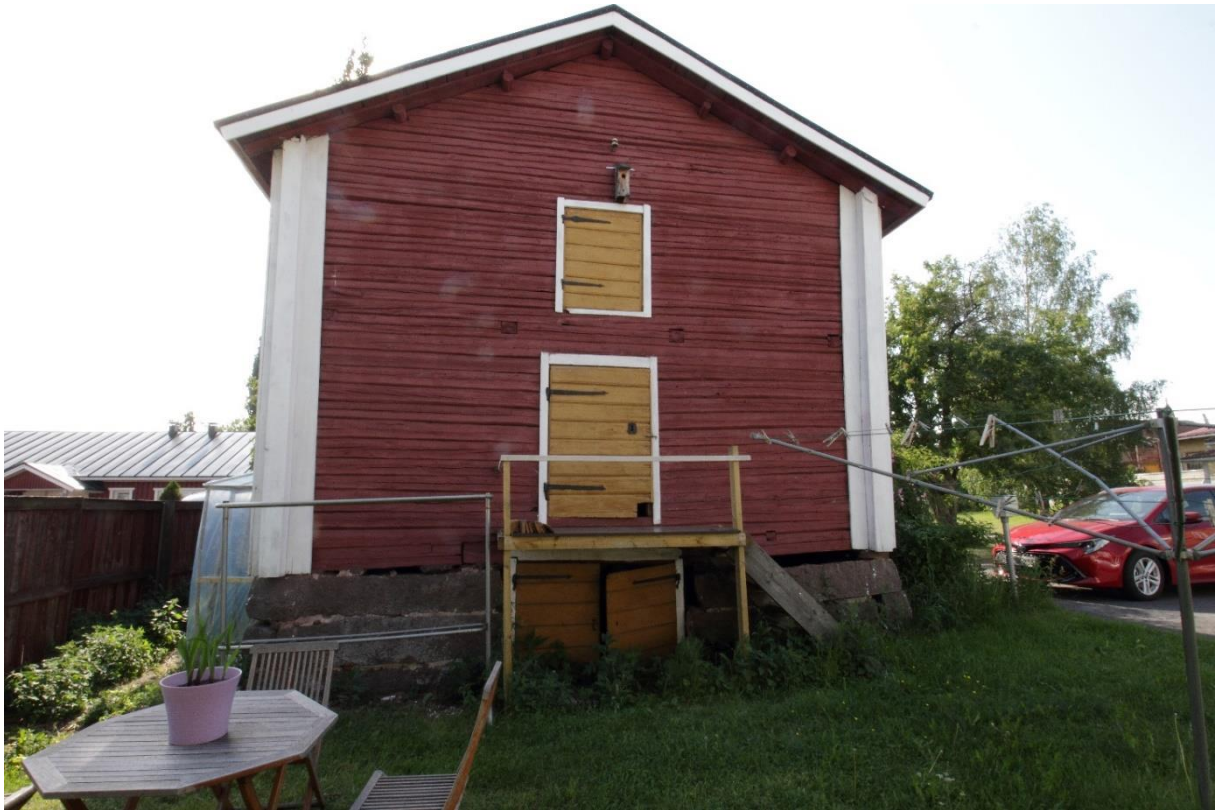
Kuva 6. Pihapiirissä olevan 1800-luvun aitan pohjoisjulkisivu. Rakennuksen ulkonäköä on kuvailtu edellä luvussa "Rakennuksen kuvaus".

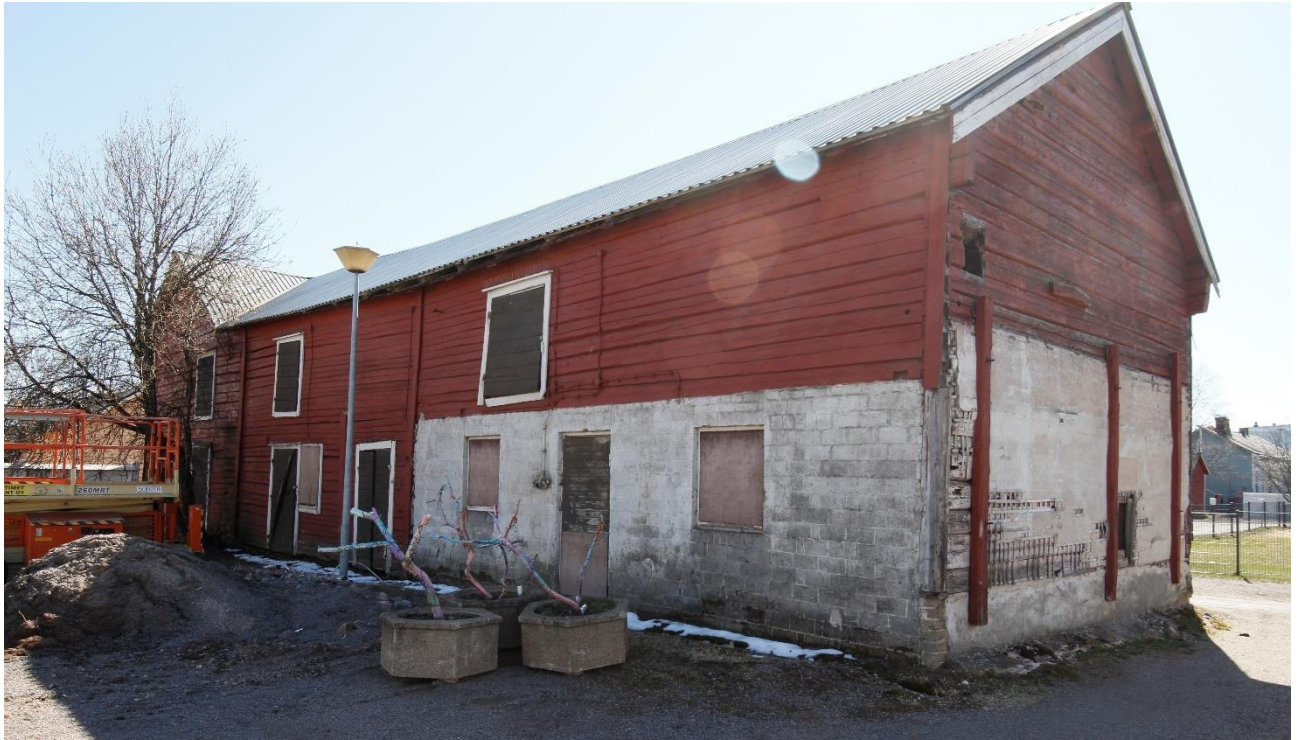
Kuva 2 Tontin eteläsivulle sijoittuu riviaitta, jonka länsipäätyä on käytetty eläinsuojana. Eläinsuojaa on luultavasti käytetty navettana tai tallina ja sen yläpuolella on ylinen heiniä varten. Eläinsuojan lisäksi rakennuksessa on kolme muuta aittahuonetta. Rakennuksen ulkonäköä on kuvailtu edellä luvussa "Rakennuksen kuvaus".

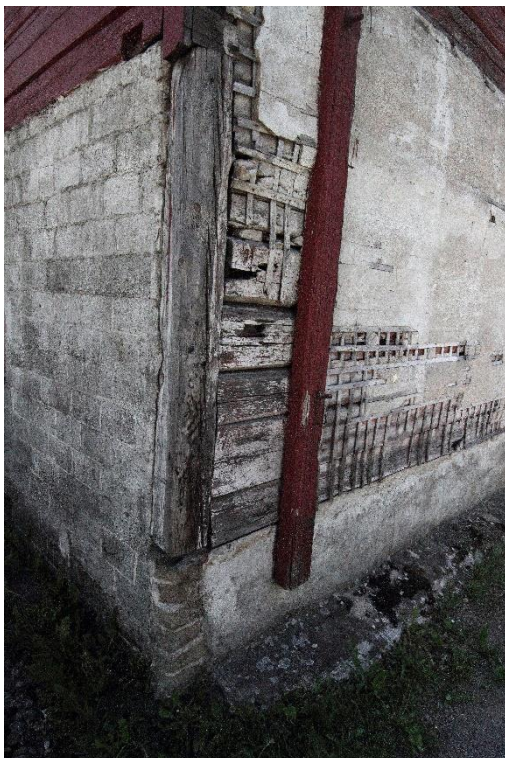
Kuva 3 Kuvassa näkyy eläinsuojan vuorausmateriaaleja. Pihapuoleinen seinä on vuorattu vaaleilla sementtitiilillä, jotka ovat seinähirsien kanssa samassa tasossa. Päädyssä puolestaan on betonista valettu kivijalka alimpien hirsien tilalla ja sen päällä hirret, jotka on vuorattu rappauksella. Rappaus on kulunut nurkasta ja sen alta näkyy rappauستا tukeva rimoitus. Rappauksen päällä on följari tukemassa hirsirakennetta.

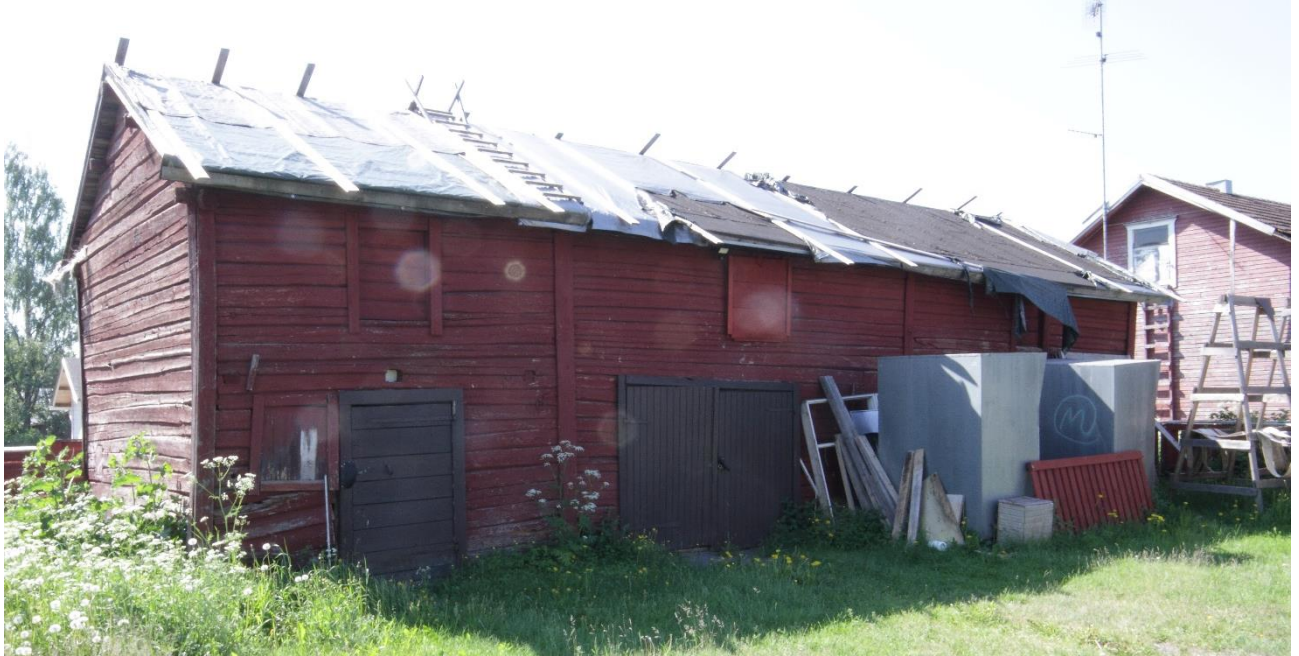
Kuva 2. Kohteessa tontin perällä olevan talousrakennuksen pihanpuoleinen pohjoisjulkisivu. Hirsirakennuksen kattohuopa on repeytynyt talvella 2019.2020 ja repeämiä on peitetty muovilla. Rakennuksen edustalle on varastoitu remontista ylijäänyttä tavaraa. Rakennuksen ulkonäköä on kuvailtu edellä luvussa "Rakennuksen kuvaus".

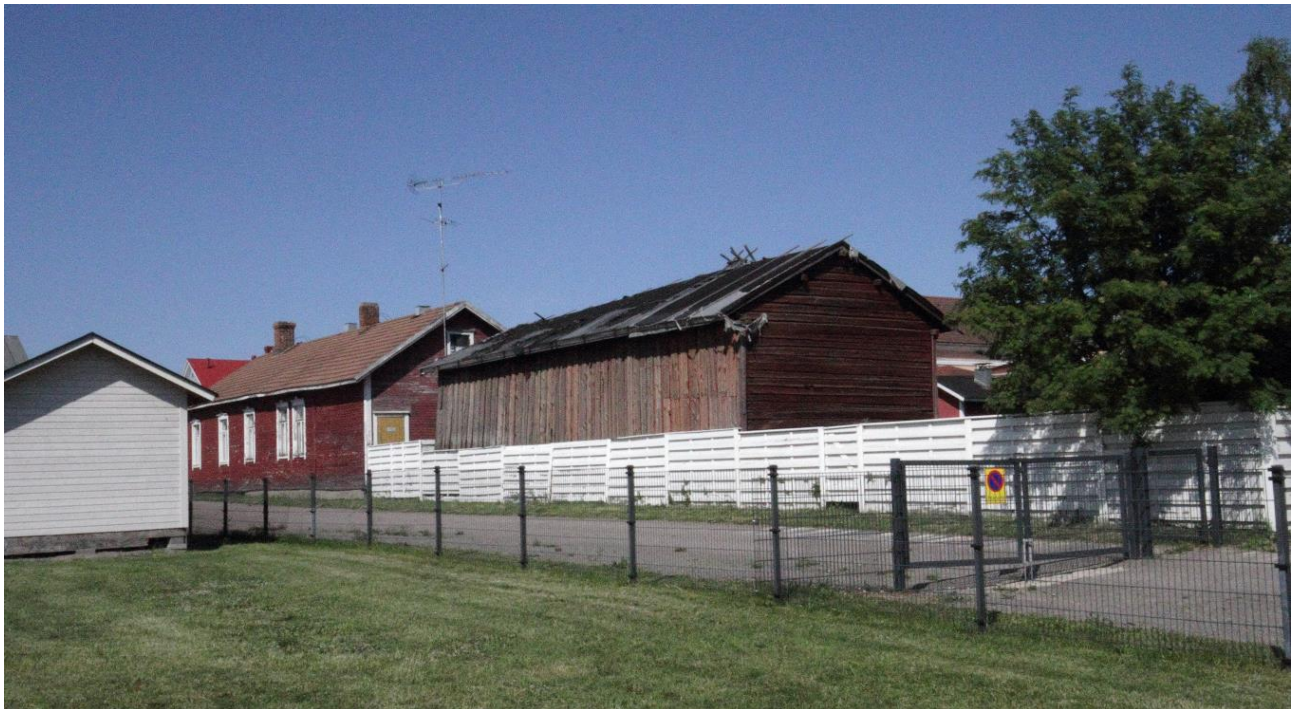
Kuva 3. Talousrakennuksen eteläjulkisivu puiston puolella. Kuvassa etualalla näkyy leikkipuiston nurmikenttää ja leikkipuiston metalliaita sekä leikkipuiston varistorakennus. Leikkipuiston aidan ja kohteen tonttia rajaavan valkoiseksi maalatun vaakalaudoitetun aidan välissä on kävelytie. Kohteen talousrakennus näkyy kuvan keskellä. Sen vasemmalla puolella on naapuritontin perällä oleva asuinrakennus.

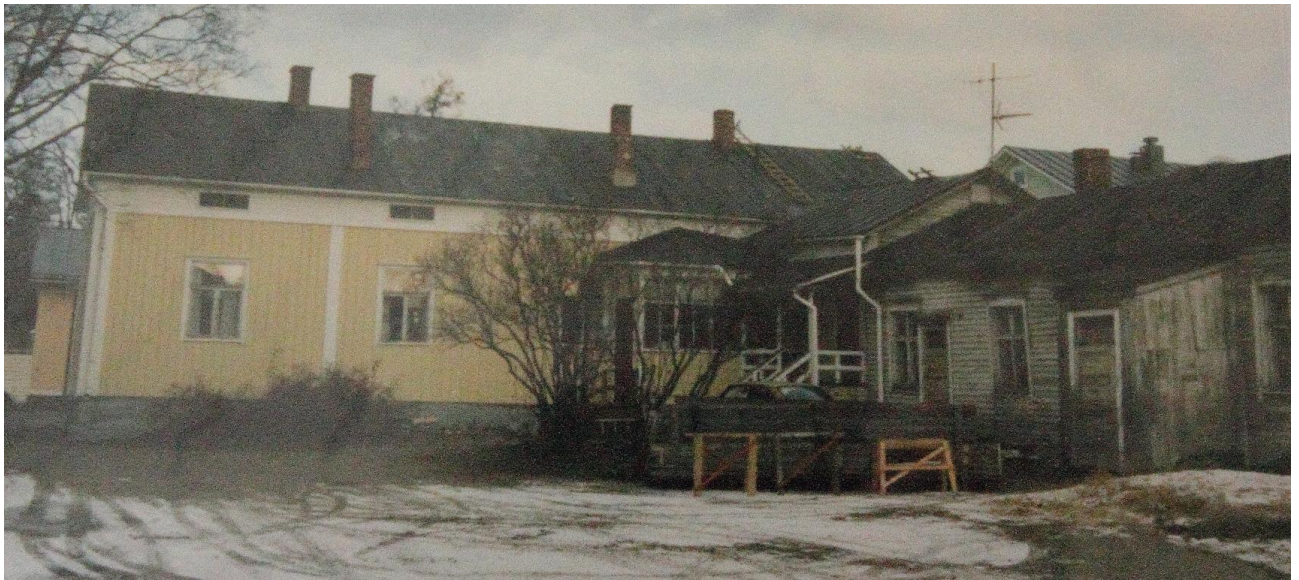
Kuva 4. Vanha valokuva 1990-luvun alusta. Kuvassa näkyy vasemmalla keltaiseksi maalattu vapaakirkko ja oikealla tontin itäreunalta puretti toinen asuinrakennus. Purettu rakennus näyttää kuvassa huonokuntoiselta ja se on ollut päärakennusta selvästi vaatimattomampi ulkoasultaan. Kuvan ottaja on tuntematon. Kuvälähde: Raahen vapaaseurakunta.

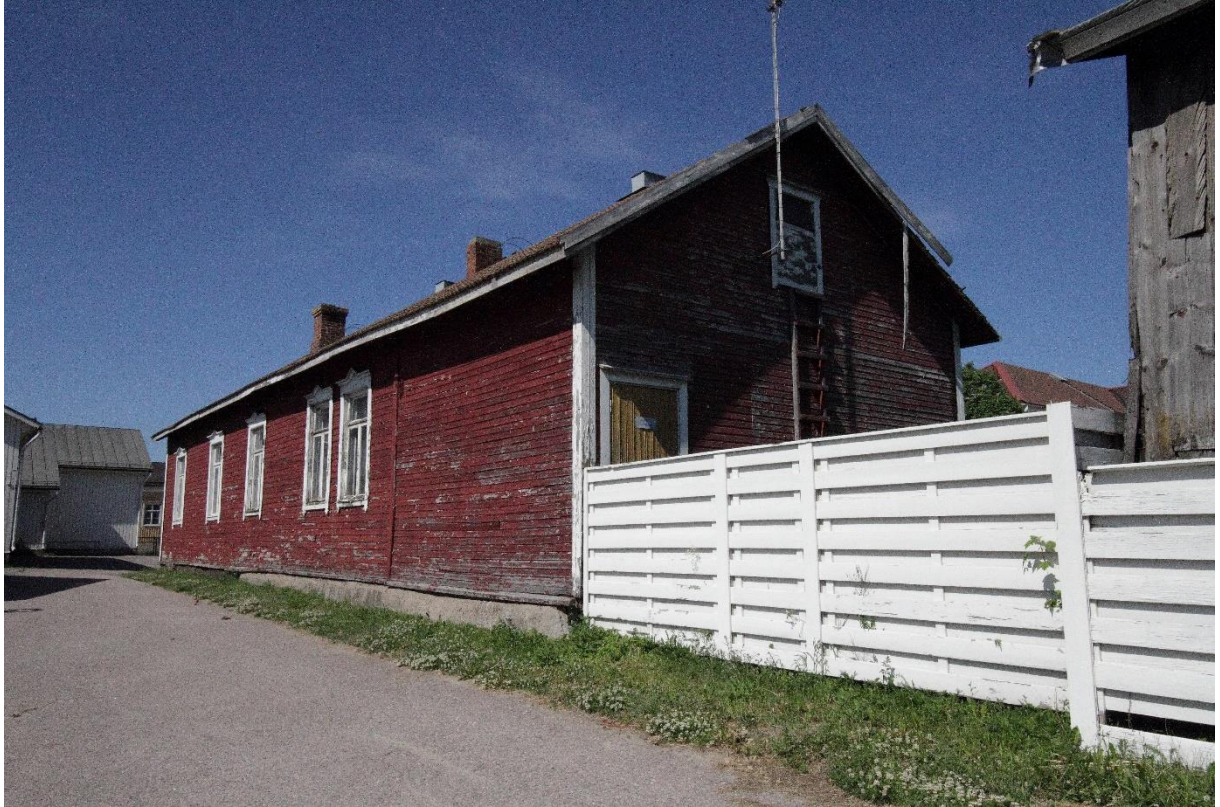
Kuva 2. Tontin eteläisivulle sijoittuu asuinrakennuksena käytetty piharakennus, jonka päädystä alkaa naapuritontillekin jatkuva korkea lauta-aita. Rakennuksen ulkonäköä on kuvailtu edellä luvussa "Rakennuksen kuvaus".

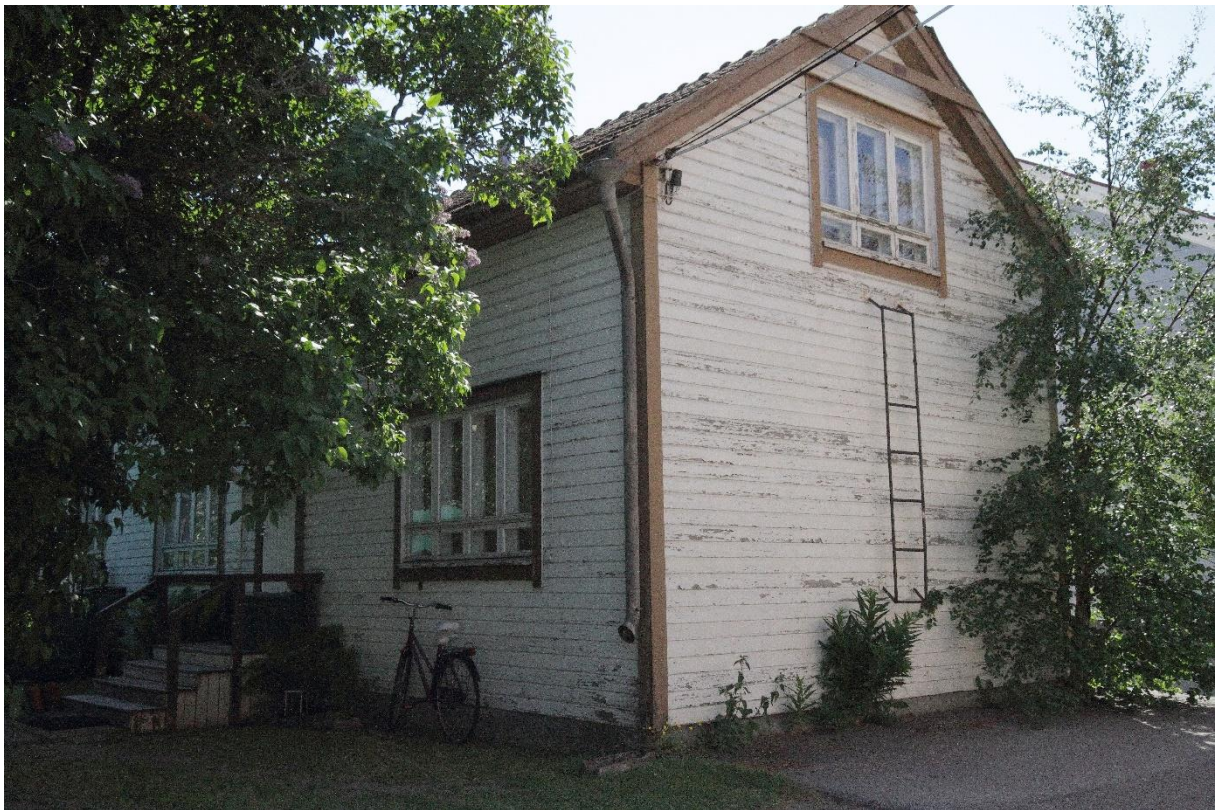
Kuva 3. Tontin länsisivulle sijoittuu asuinrakennuksena käytössä oleva piharakennus. Talon edustalla pihalla on syreenipensaita. Rakennuksen ulkonäköä on kuvailtu edellä luvussa "Rakennuksen kuvaus".

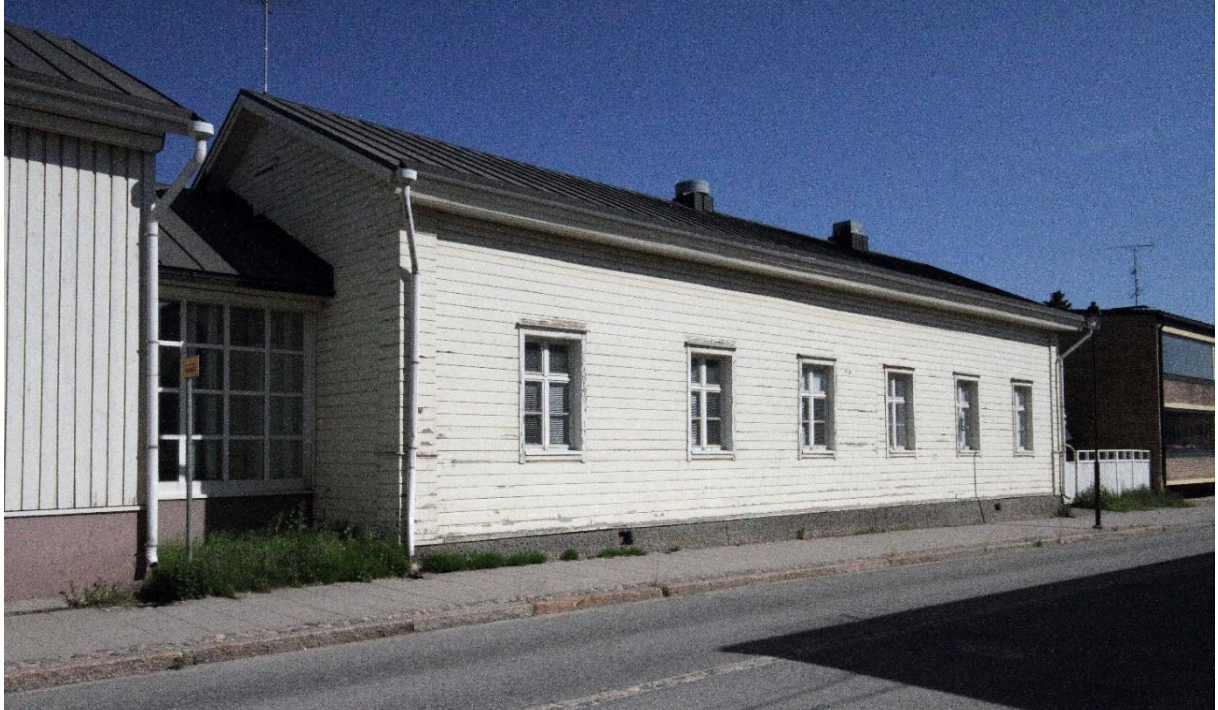
Kuva 2. Kirkkokadun varren vanha asuin- ja liikerakennus on osa 1990-luvulla rakennettua päiväkotia. Kadulle päin uudisosaa on mittakaavaltaan ja räystäskorkeudeltaan vanhaa osaa vastaava ja niiden välissä on lasiseinäinen sisäänveto rytmittämässä katunäkymää. Rakennuksen ulkonäköä on kuvailtu edellä luvussa "Rakennuksen kuvaus".

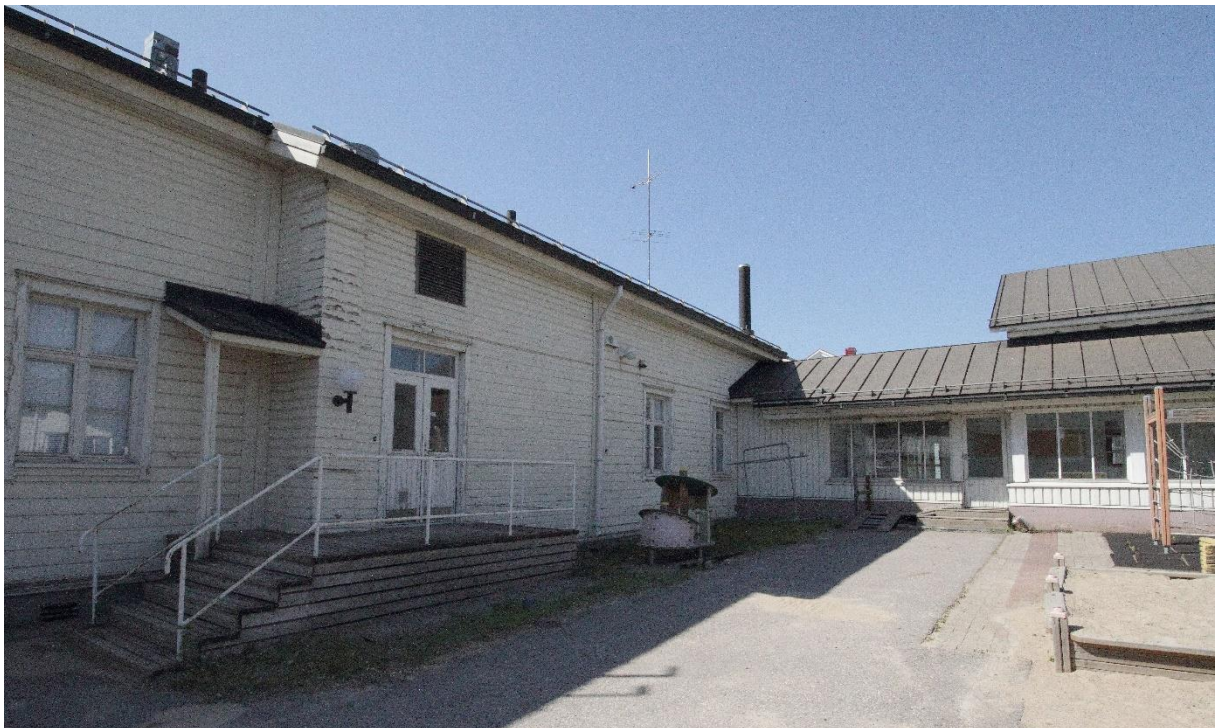
Kuva 3. Päiväkodin sisäpihaa rajaa Kirkkokadun varren vanha asuin- ja liikerakennus ja sitä jatkava päiväkodin uusi osa. Uuden ja vanhan osan liittyy toisiinsa muuta rakennusmassaa matalampi rakennusosa. Vanhassa rakennusosassa on perinteiset 6-ruutuiset ikkunat ja nurkissa Raahelle tyypilliset pilasterit. Uudisosasta aukeaa sisäpihalle leveät ikkunat. Sisäpihalla on päiväkodin piha leikkivälineineen. Rakennuksen ulkonäköä on kuvailtu edellä luvussa "Rakennuksen kuvaus".

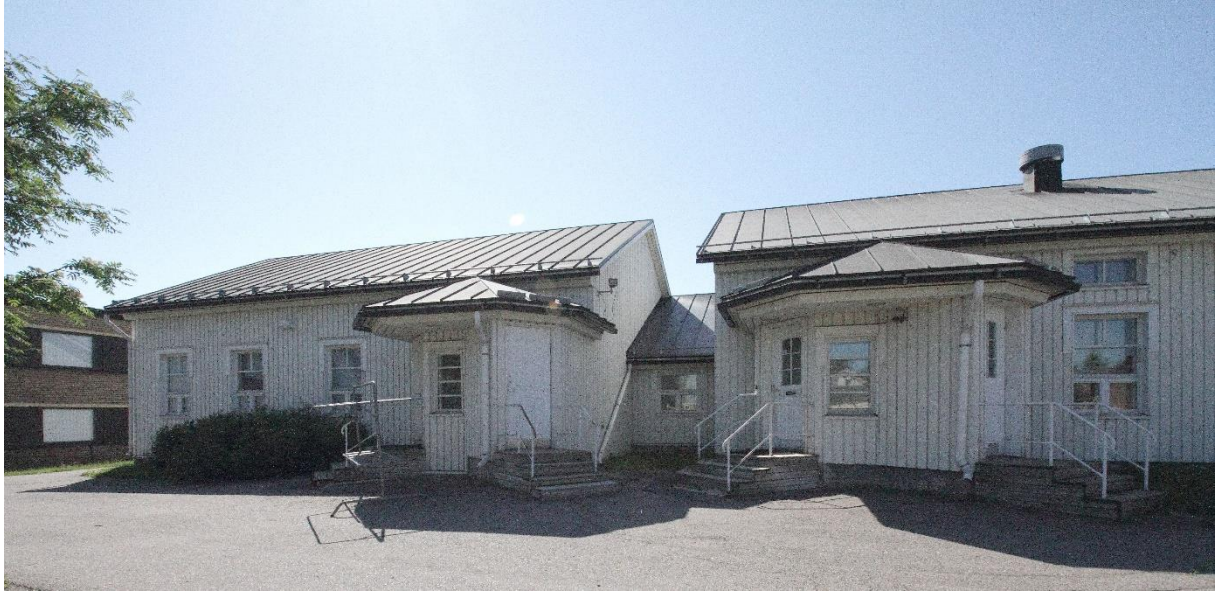
Kuva 4. Päiväkodin itäjulkisivu koostuu kahdesta käytävän toisiinsa liittämästä rakennusosasta, joiden mittakaava noudattaa vanhan kaupungin asuinrakennusten mittakaavaa. Itäjulkisivulla on kaksi sisäänkäyntikuistia, joiden muotokieli on moderni tulkinta mutterikuistista. Rakennuksen ulkonäköä on kuvailtu edellä luvussa ”Rakennuksen kuvaus”.

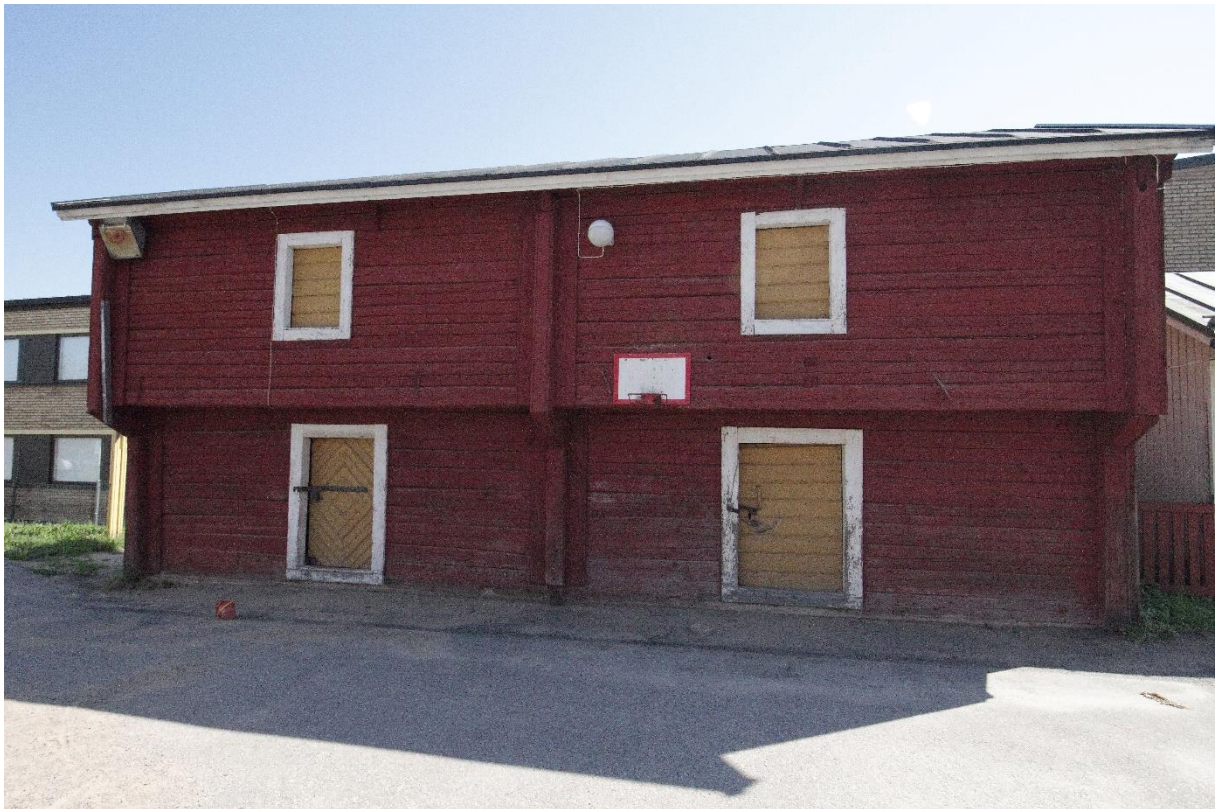
Kuva 5. Päiväkodin sisäpihaa rajaa etelästä kaksihuoneinen kaksikerroksinen otsallinen riviaitta. Rakennuksen ulkonäköä on kuvailtu edellä luvussa ”Rakennuksen kuvaus”.

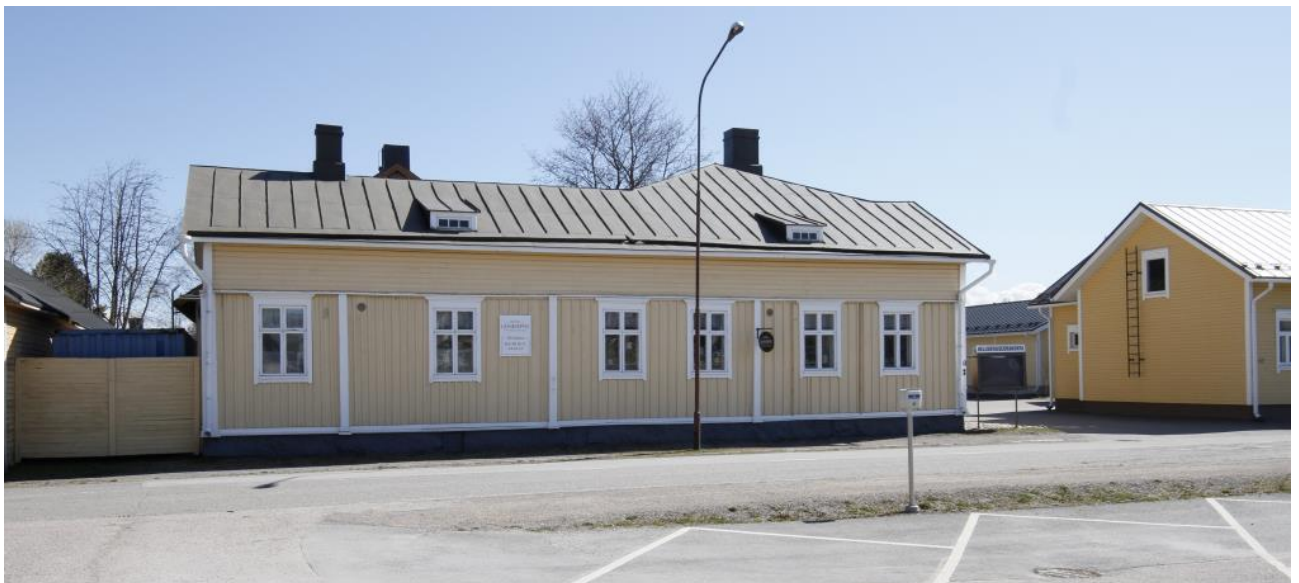
Kuva 2. Kohteen entisen asuinrakennuksen Reiponkadun puoleinen julkisivu. Kattomuodosta näkyy, että pihan puolella on kadun puoleista rakennusosaa korkeampi poikkipääty. Rakennuksen ulkonäköä on kuvailtu edellä luvussa "Rakennuksen kuvaus". Kuvan oikeassa reunassa näkyy viereiselle tontille kadun varteen rakennettu uudisrakennus. Kadulle näkyviltä osiltaan se vastaa massoitteeltaan Reiponkadun varren vanhaa rakennuskantaa. Rakennus on puuvuorattu ja keltaiseksi maalattu. Kuvan vasemmassa laidassa näkyy kohteen talojen välinen aita. Kuvan etualalla näkyy kohdetta vastapäätä oleva pysäköintialue.

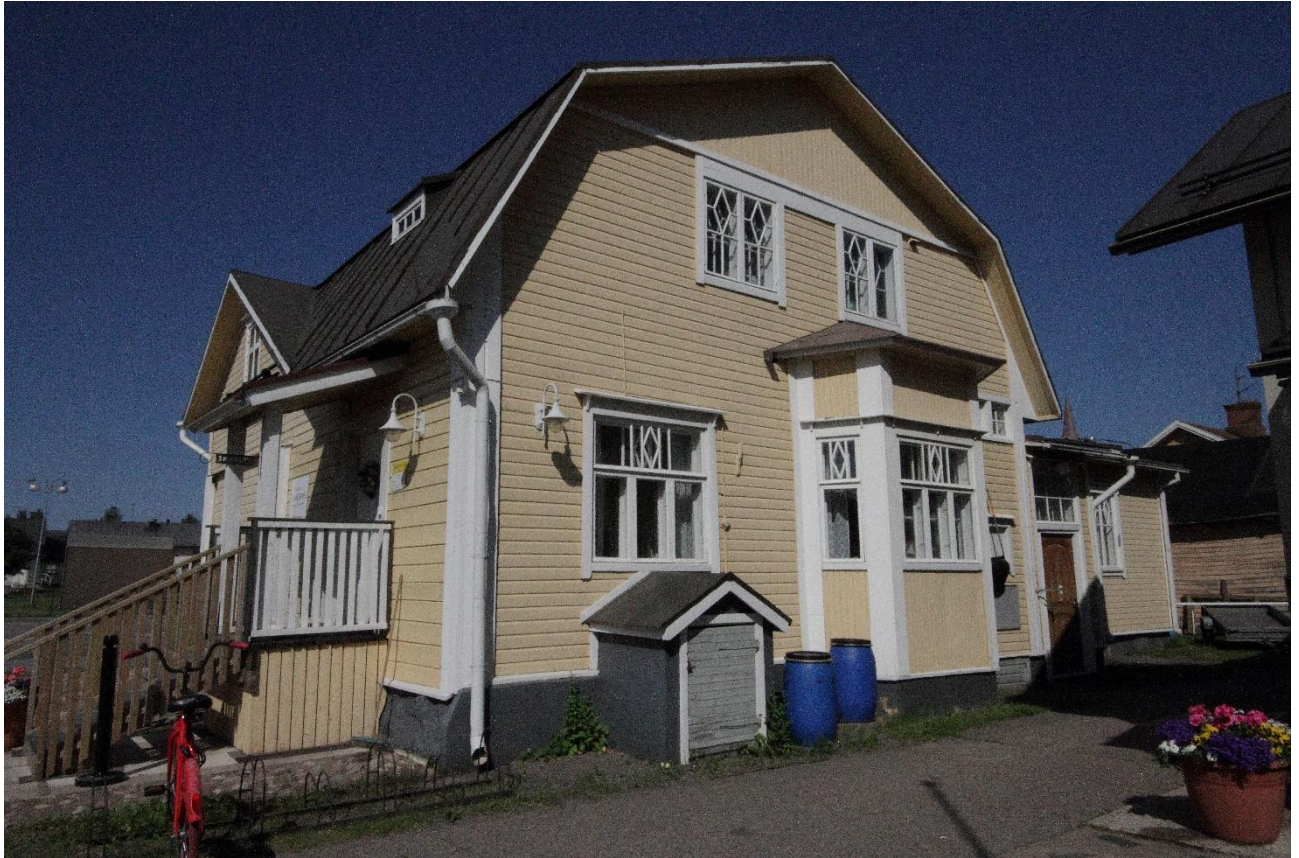
Kuva 3. Kohteen entisen asuinrakennuksen pihajulkisivu. Pihan puolelle rakennus on mansardikattoinen ja yksityiskohdat ovat jugendtyylisiä. Rakennuksen ulkonäköä on kuvailtu edellä luvussa "Rakennuksen kuvaus".

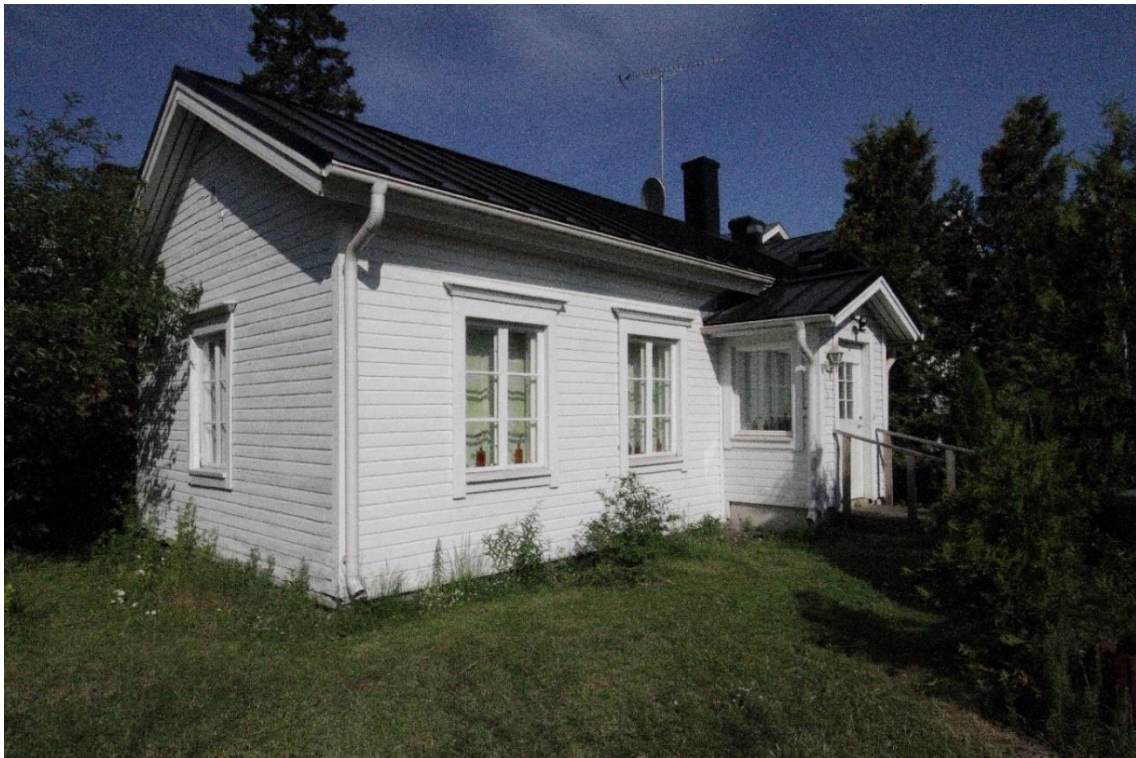
Kuva 3. Kohteessa olevan toisen tontin länsireunan asuintalon pihan puoleinen julkisivu. Rakennuksen ulkonäköä on kuvailtu edellä luvussa "Rakennuksen kuvaus".

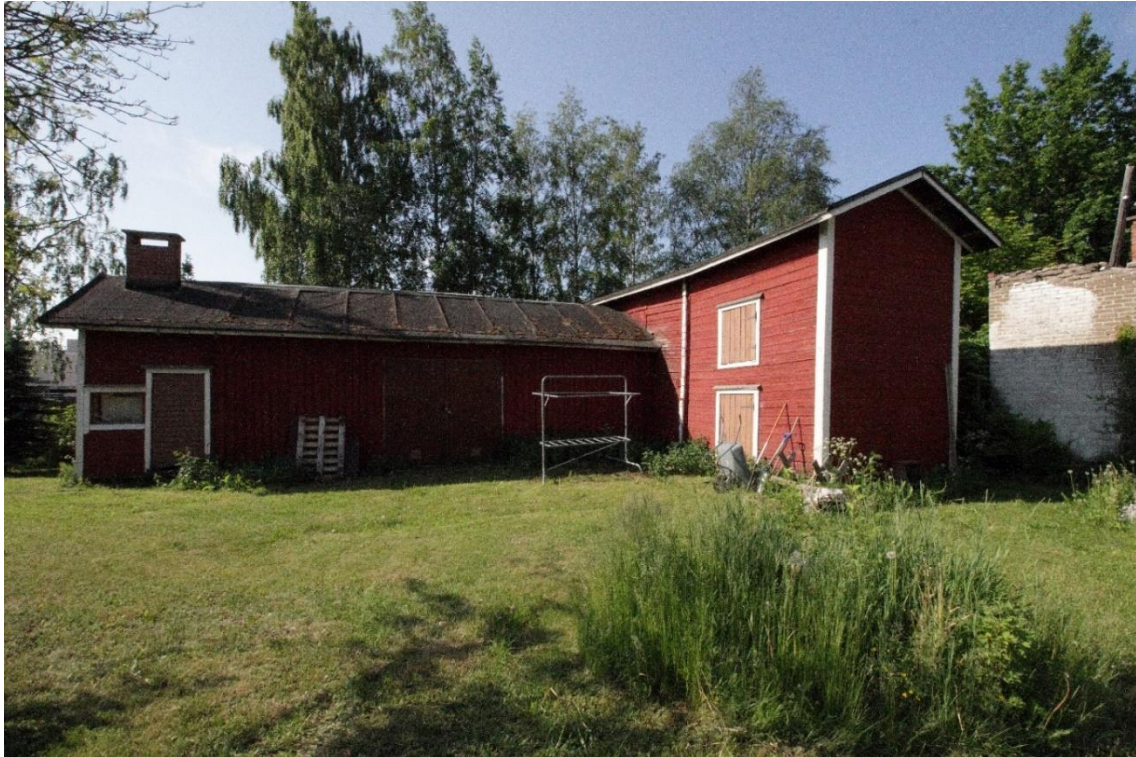
Kuva 4. Tontin perällä olevan talourakennuksen pihan puoleinen julkisivu. Kuvan vasemmassa reunassa näkyy yksikerroksinen itä-länsisuuntainen siipi, jossa on sauna ja autotalli. Kuvan oikeassa reunassa näkyy kaksikerroksinen riviäittä, joka on pohjois-eteläsuuntainen. Sen takaa näkyy naapuritontilla olevaa sementtitiilimuurattua palokatkoa. Rakennuksen ulkonäköä on kuvailtu edellä luvussa "Rakennuksen kuvaus".
