KOHDEINVENTOINTILOMAKE

Kohdetiedot	Annettu tieto
1. Maakunta	Pohjois-Pohjanmaa
2. Kunta, kuntanro	Raahe, 678
3. Kohde	14, Reiponkatu 18
3.b Kohdetyyppi	asuminen
4. Kylä / Tila, rekisterinumero	678-2-8-50
5. Kaupunginosa / Kortteli / Talo	Vanha kaupunki II-8
6. Kohdetyyppi	-
7. Peruskartta / Koordinaatit	ETRS-GK24 / P lukema, I lukema
8. Osoite	Reiponkatu 18
9. Omistajatyyppi	yksityinen

Kohdetiedot	Annettu tieto
1. Maakunta	Pohjois-Pohjanmaa
2. Kunta, kunnanro	Raahe, 678
3. Kohde	15, Reiponkatu 8 pihapiiri
3.b Kohdetyyppi	Asuminen
4. Kylä / Tila, rekisterinumero	678-2-8-55
5. Kaupunginosa / Kortteli / Talo	Vanha kaupunki II-8
6. Kohdetyyppi	-
7. Peruskartta / Koordinaatit	ETRS-GK24 / P lukema, I lukema
8. Osoite	Reiponkatu 8
9. Omistajatyyppe	yksityinen

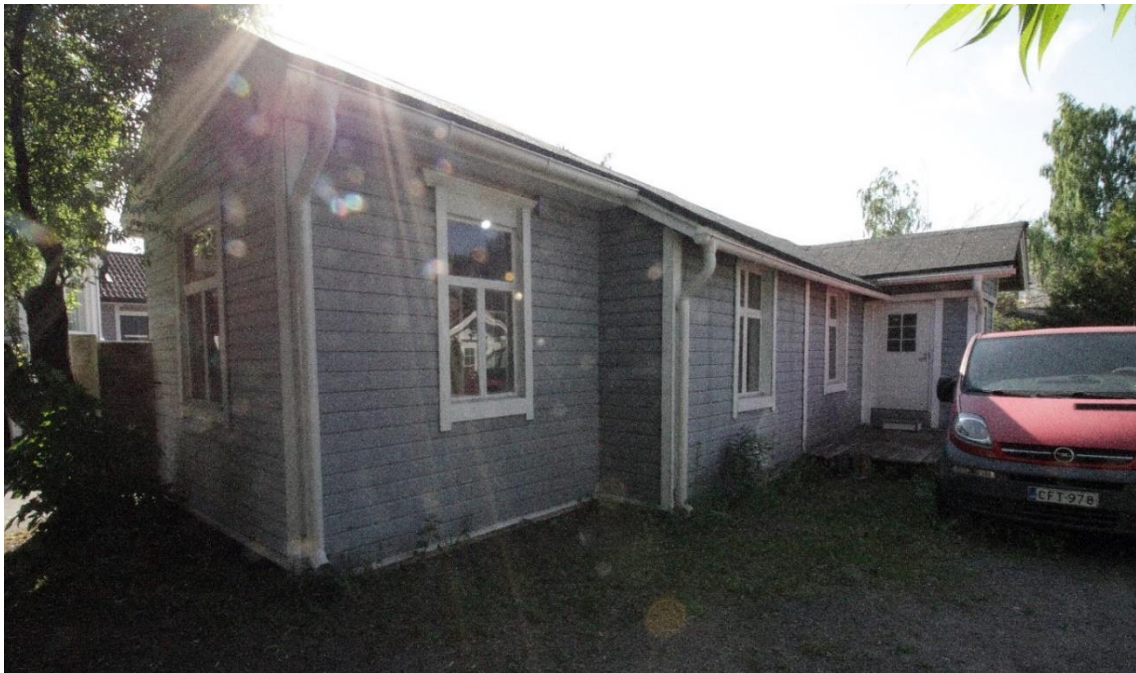
Kuva 5. Tontin itäreunalla oleva talourakennus. Kuvan oikeassa reunassa näkyy rakennukseen 2000-luvulla tehty kuisti. Rakennuksen ulkonäköä on kuvailtu edellä luvussa "Rakennuksen kuvaus".

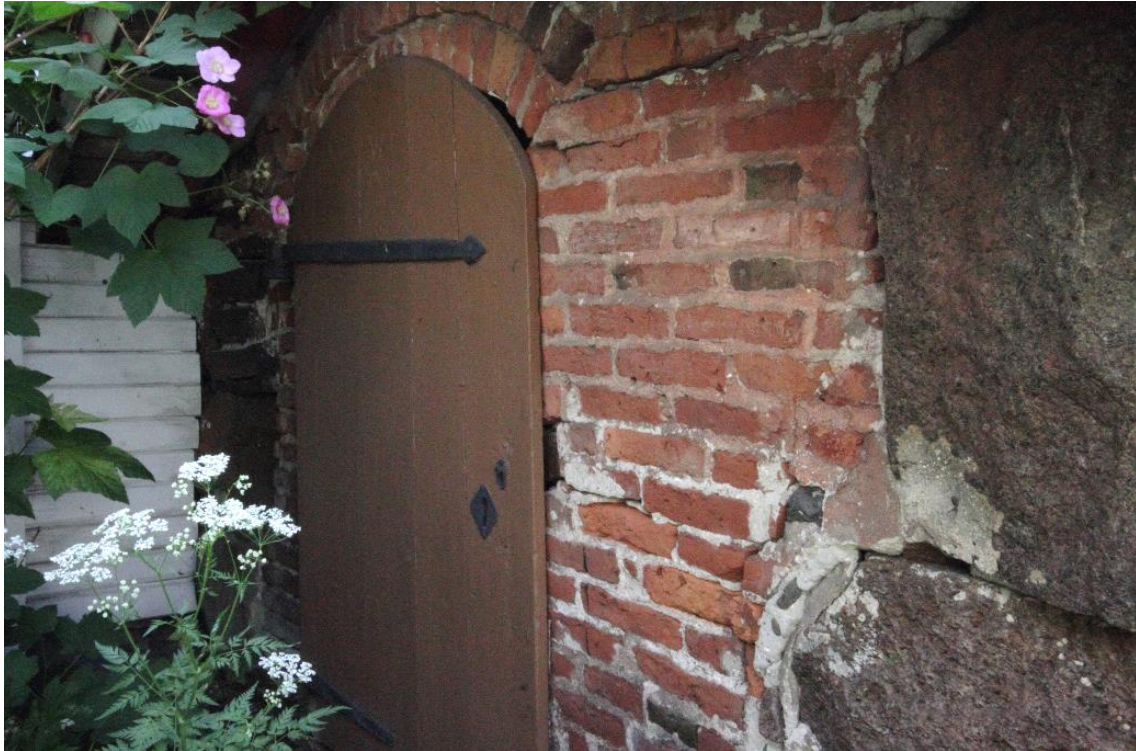
Kuva 6. Kellarin sisäänkäynti. Kellari on rakennettu osittain lohkokivistä ja osittain tiilimuurattu. Oven ympäristö on tiilirakenteinen ja oviaukko on holvimuurattu. Lautaovi on maalattu ruskeaksi.

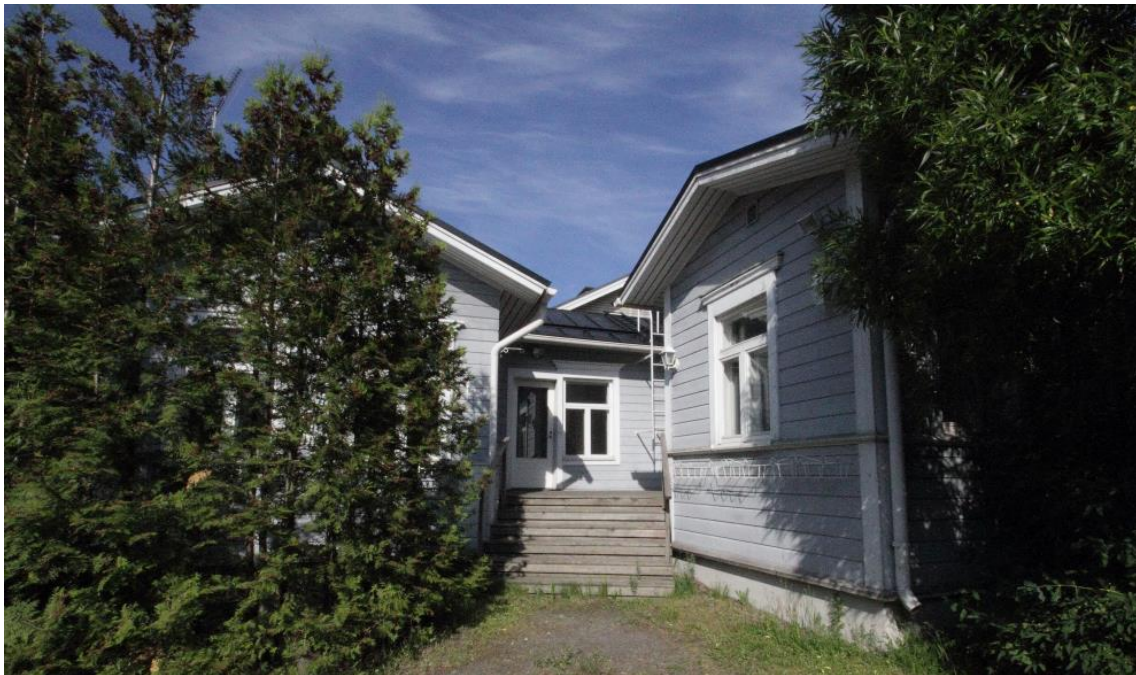
Kuva 7. Kohteen päärakennuksen pihanpuoleinen julkisivu. Kuvan oikeassa reunassa näkyy entinen sisäänkäyntikuisti, joka on muutettu asuinhuoneeksi. Keskellä näkyy uudelle sisäänkäynnille johtavat portaat. Kuvan vasemmassa reunassa näkyy taloon tehty uudisosa.

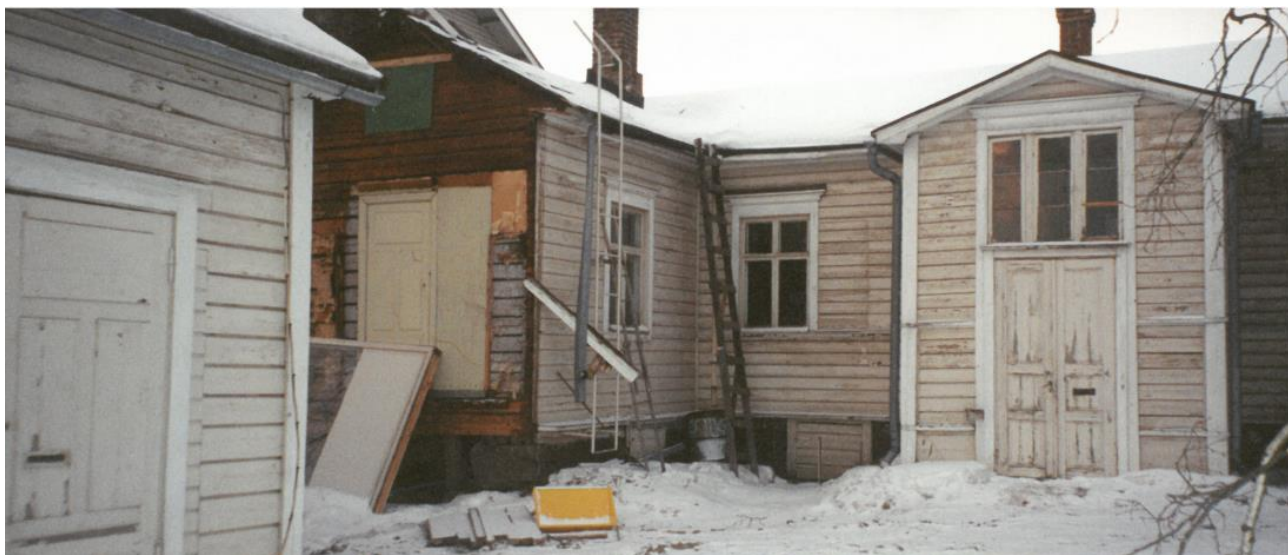
Kuva 8. Valokuva kohteen päärakennuksen pihanpuoleisesta julkisivusta ennen vuotta 2000 tehtyä remonttia. Kuvan vasemmassa reunassa näkyy tontin länsilaidalla edelleen oleva toinen asuinrakennus. Sen ja päärakennuksen välistä on purettu ne yhdistänyt rakennusosa. Päärakennus on vaakaverhoiltu ja vaaleanpunaiseksi maalattu. Ikkunat ovat neliruutuisia pystyikkunoita palkistokehyksin. Kuvan oikeassa reunassa näkyy päärakennuksen sisäänkäyntikuisti, Kuistille johtaa pariovi, jonka yläpuolella on isoikko ikkuna.
