RAAHE, KULJUNLAHTI  
VEDENALAINEN  
ARKEOLOGINEN INVENTOINTI JA  
SALMELAN TORPAN TARKASTUS

NORDIC MARITIME GROUP OY  
8.12.2025  
PROJEKTINRO F-121:2025  
EVELIINA SALO JA  
MAIJA HUTTUNEN

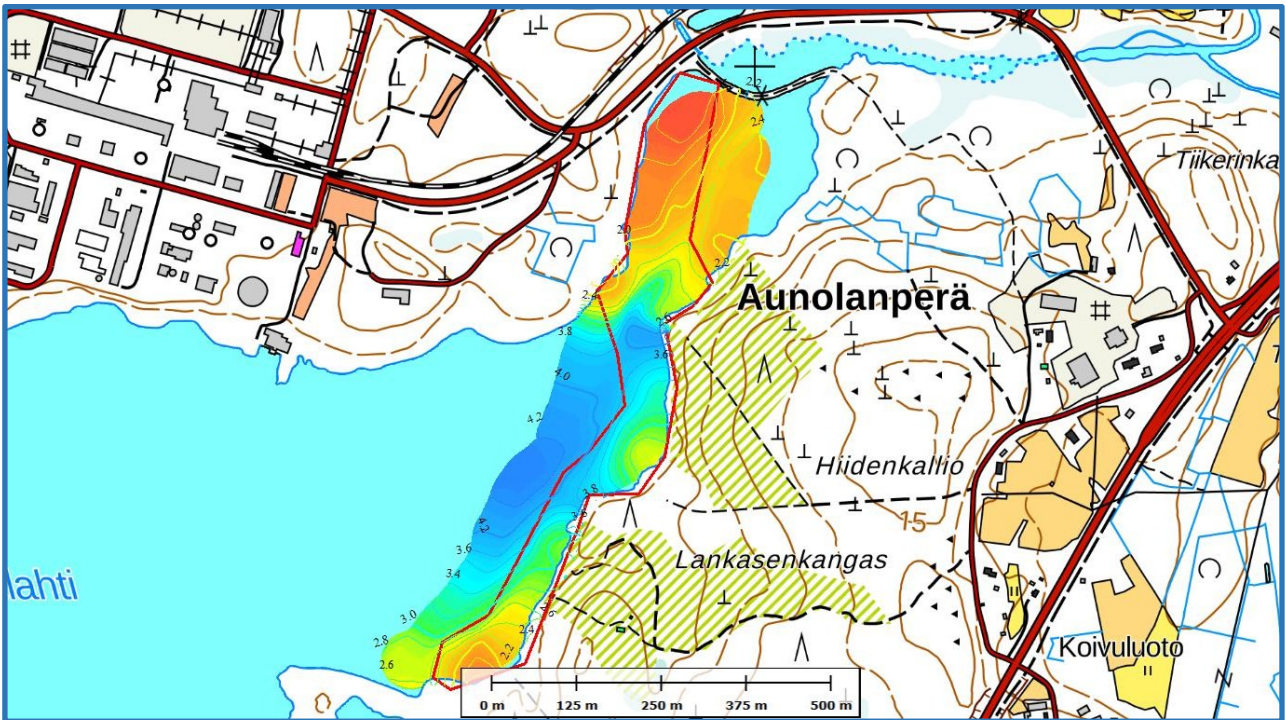
Kartta 3. Syvyyskartta luodatusalueesta. Tutkimusalueen syvyys on 0–4 metriä. Kartta MML/paikkatietoikkuna.

Veden syvyys tutkimusalueella on noin 0–4 metriä (Kartta 3). Pohja on hyvin pehmeää lukuun ottamatta rantakivikoita. Rantaviiva on pääosin luonnontilaista (kuva 1). Pohjassa lahden poikki kulkee putki tutkimusalueen eteläpäässä.

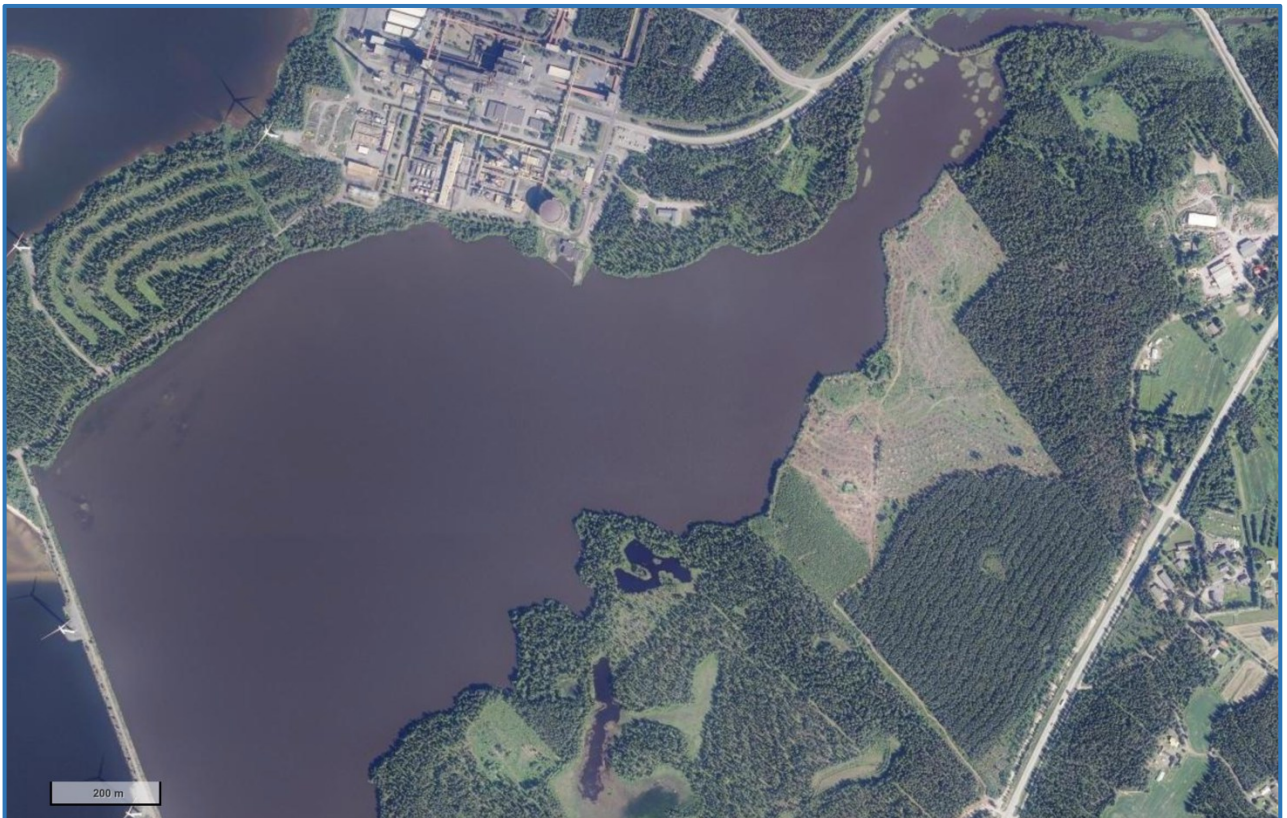
Kuva 1. Ortokuva Kuljunlahden ympäristöstä. Vasemmalla kuvassa pengertie, joka erottaa lahden merestä. Kuva: MML/Paikkatietoikkuna.

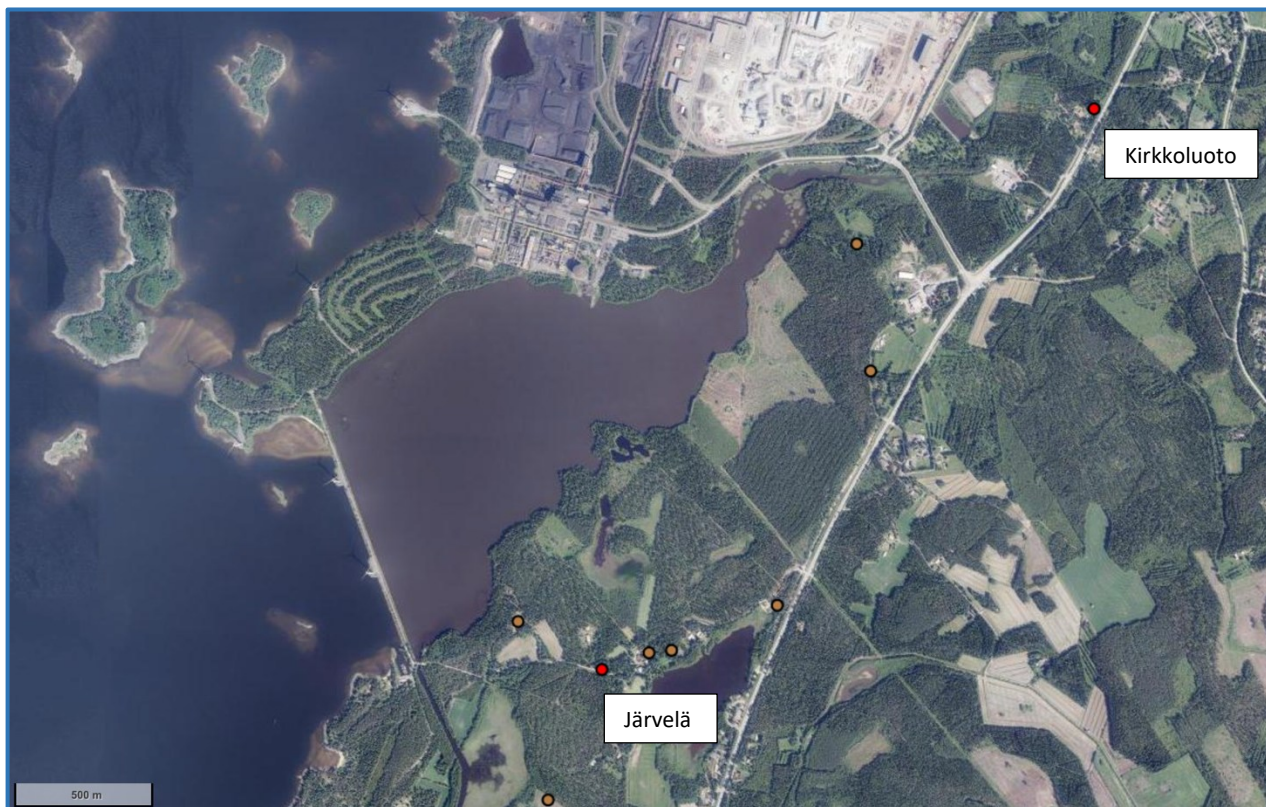
Kuva 2. Ilmakuvaan on merkitty punaisella tutkimusaluetta lähimpänä sijaitsevat muinaisjäännökset ja ruskealla muut kulttuuriperintökohteet. Kartta: MML/Paikkatietoikkuna.

Kuljunlahden vesialueelta ei tunneta ennestään muinaisjäännöksiä. Lähin kiinteänä muinaisjäännöksenä suojeltu kohde on lahden eteläpuolella sijaitseva tervahauta, Järvelä 1000031865 (kuva 2). Merenkulullisesta näkökulmasta kiinnostava kohde Kirkkoluoto 1000029356, sijaitsee Kuljunlahden itäpuolella, missä laiturimaiset kivivallit ajoittuvat rantavaiheeseen 1300–1400-luvuille.

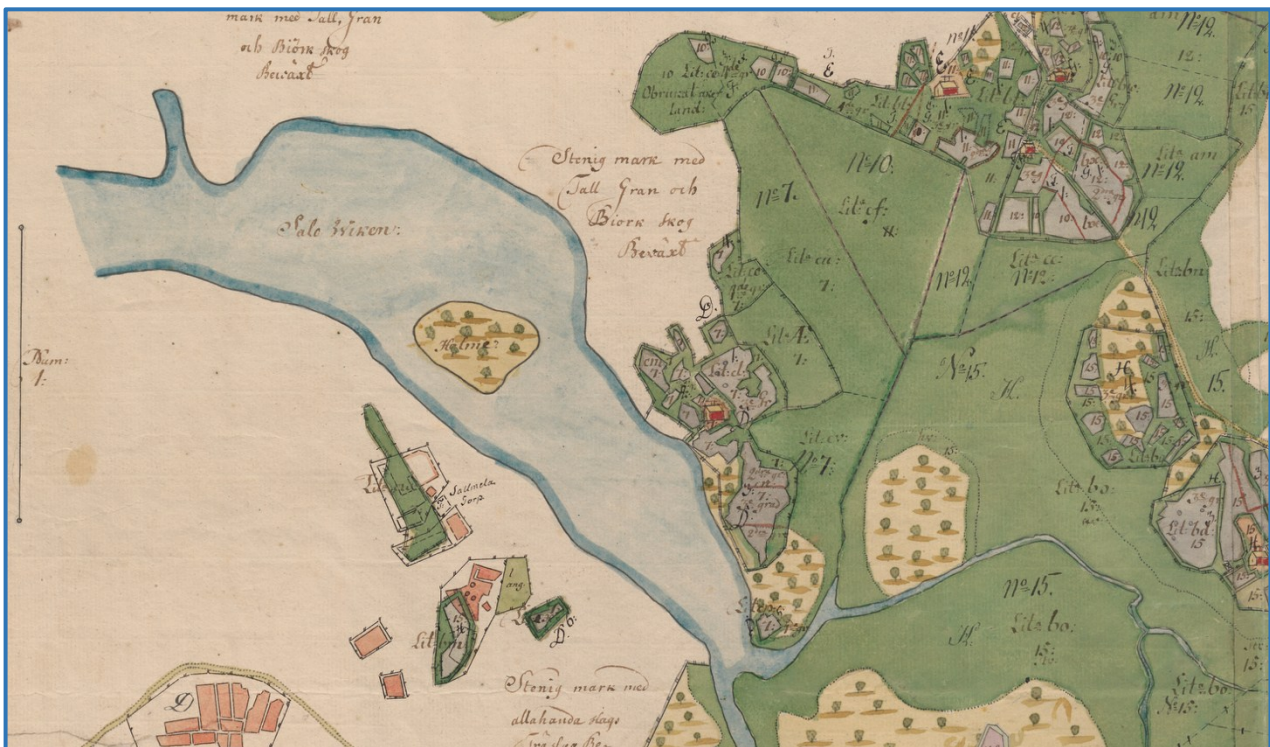
Kartta 4. Ote vuoden 1760 isojakokartasta, missä Salo Viken on nykyinen Kuljunlahti. Pohjoinen on kartan oikeassa reunassa. Kartta: Kansallisarkisto F10a:30/1–20 Saloinen.

Vuoden 1760 Isojakokartassa (kartta 4) näkyy tutkimusalueen ympäristön asutus ja viljelykset. Salo (Saloinen), joka on ollut Oulun lisäksi alueen tärkeä kauppapaikka, sijaitsee kartan oikeassa yläkulmassa. Kuljunlahdessa sijainnut saari on maannousun vuoksi nykyään osa lahden etelärantaa. Salonlahden (Salo wiken) eli nykyinen Kuljunlahden ympäristö on ollut enimmäkseen metsää lukuun ottamatta Salon asutuskeskittymää ja viljelyksiä. Suojainen ja suhteellisen syvä lahti on ollut erinomainen väylä ja satamapaikka suuremmillekin aluksille.

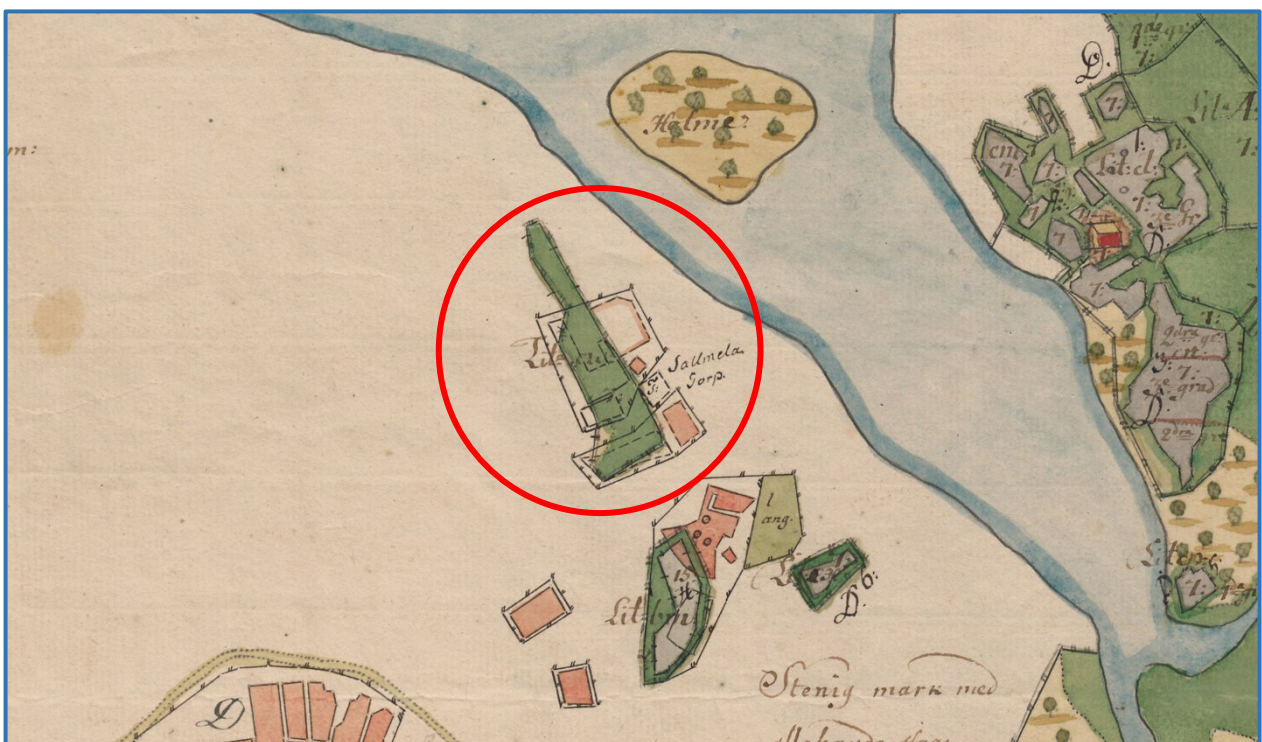
Kartta 5. Ote vuoden 1760 isojakokartasta, missä on korostettuna Salmela torp. Kartta: Kansallisarkisto F10a:30/1–20 Saloinen.

Karttaan 5 on merkitty 1760-luvulla alueella sijainnut Salmelan torppa. On tulkinna-varaista, onko asuinrakennus sijainnut T-kirjaimen kohdalla tai esimerkiksi sen yläpuolella punertavan neliön kohdalla.

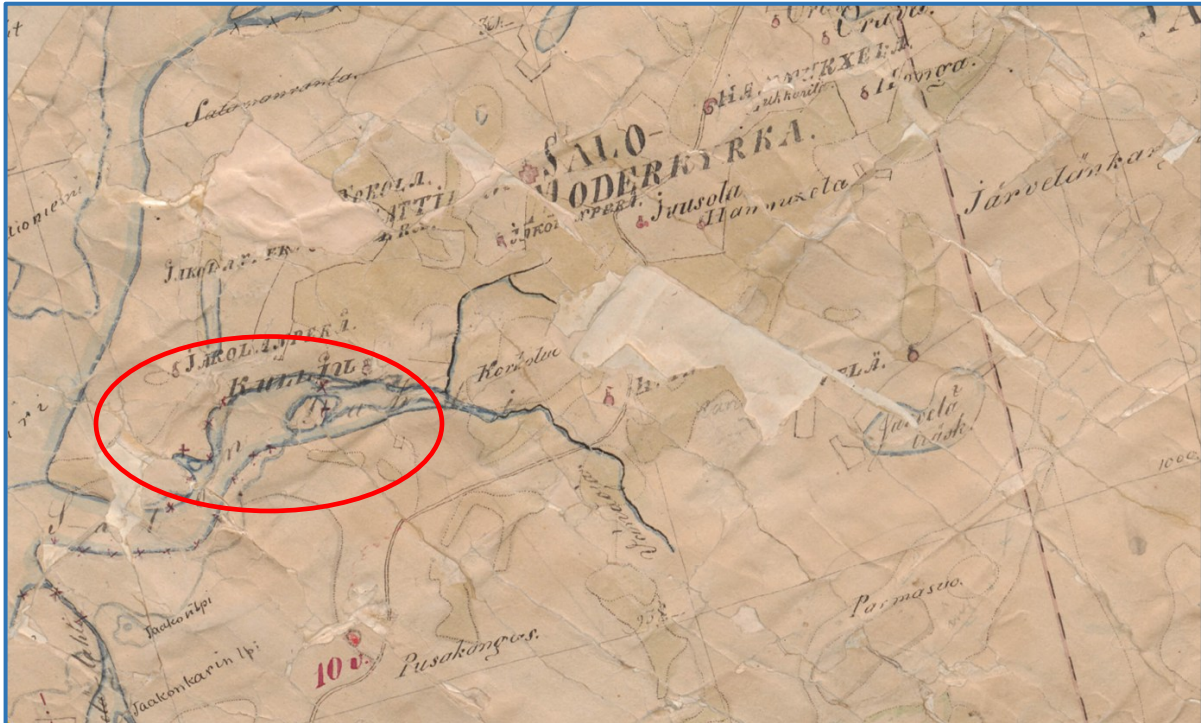
Kartta 6. Karttaote pitäjänkartastosta noin 1850-luvulta. Tutkimusalue on merkitty karttaan punaisella. Kartta Kansallisarkisto: Ia.\* Pitäjänkartasto. 2441 08 Ia.\* -/- - Saloinen, Raahe, Pattijoki (-).

1850-luvun tienoilte ajoittuva pitäjänkartta (kartta 6) on hyvin ylimalkainen esitys alueesta. Saari on vielä erillinen maa-alue rannasta Kuljunlahdella. Vuoden 1954 peruskartassa (kartta 7) noin sata vuotta myöhemmin saari on jo sulautunut mantereeseen maannousun seurauksena. 1950-luvun peruskarttaotteesta näkyy Kuljunlahden ympäristön silloinen asutus ja viljellyt alueet.

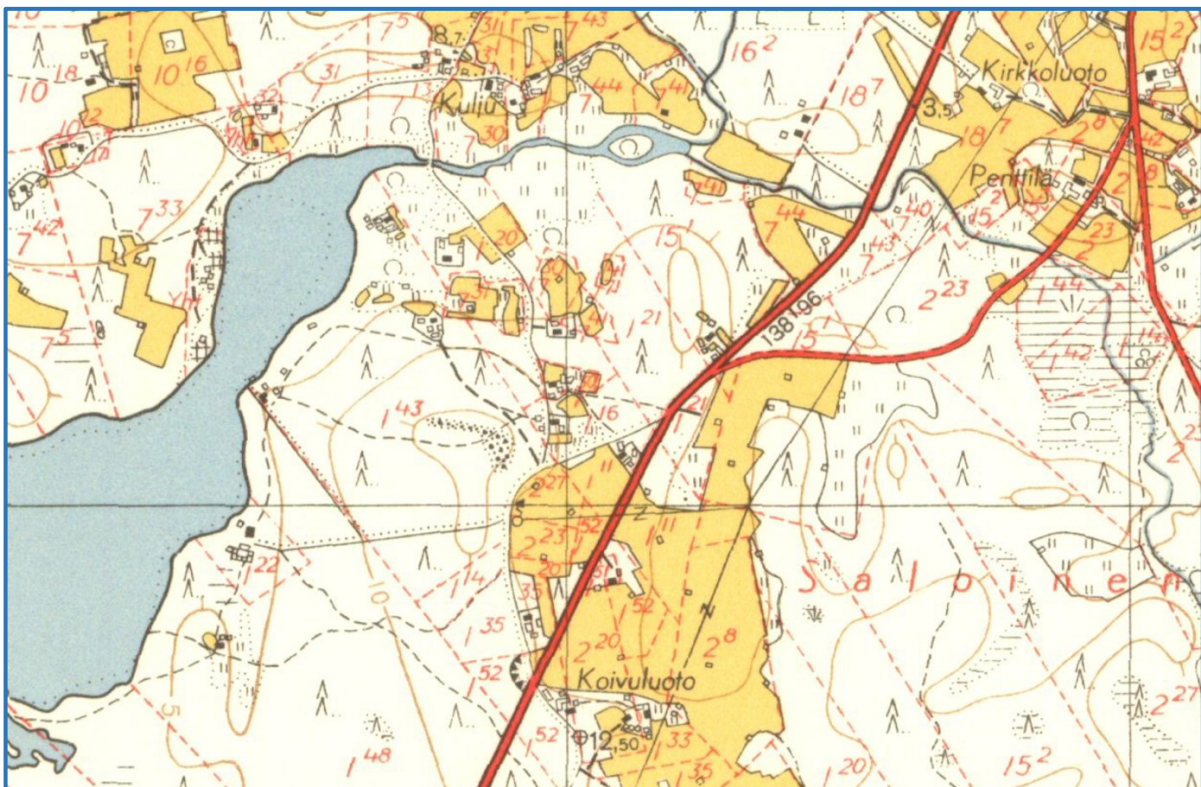
Kartta 7. Ote vuoden 1954 peruskartasta Kuljunlahden alueelta. Lahden ympäristössä on asuttuja tiloja. Kartta: MML.

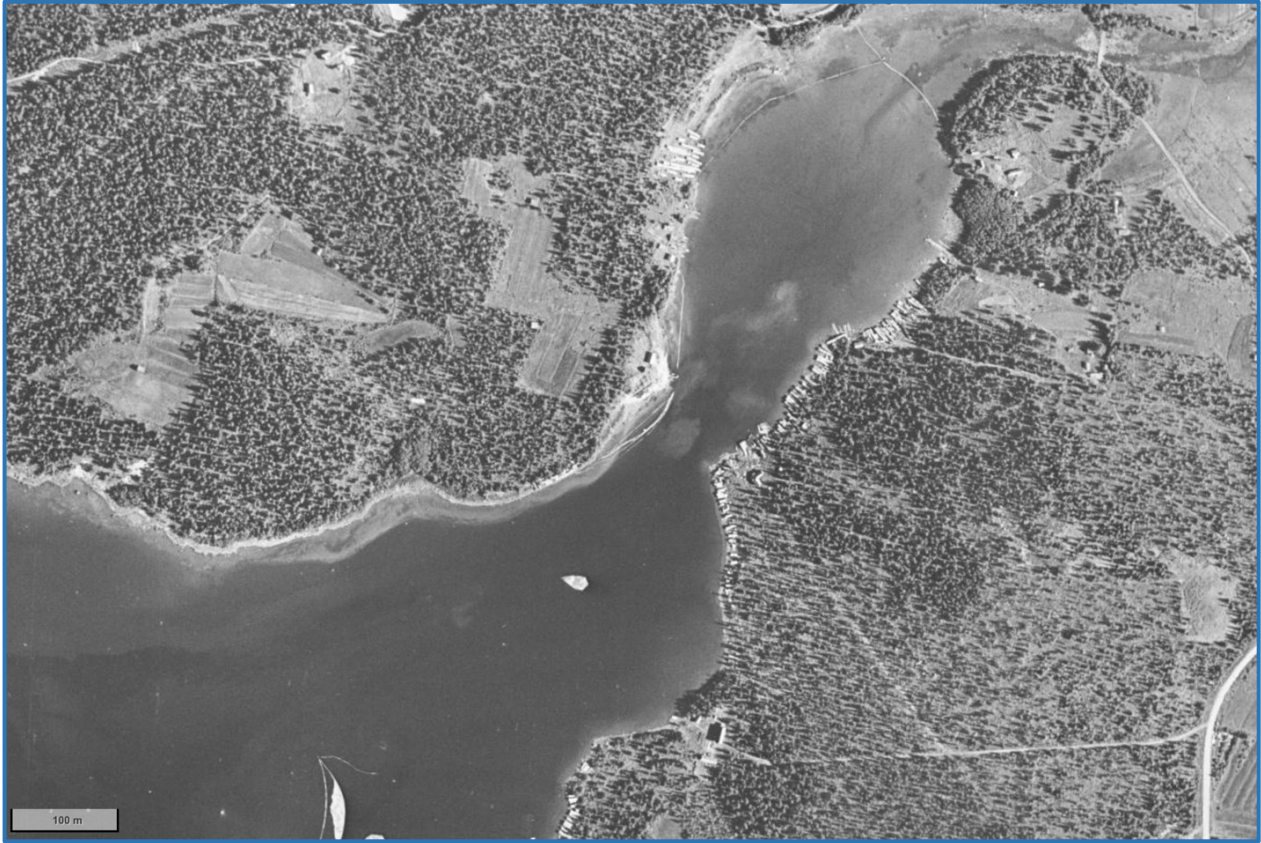
Kuva 3. Vuoden 1948 ilmakuvassa näkyy Kuljunlahden rannoilla runsaasti puutavaraa ja laitureita. Itä- ja pohjoisrannoilla näkyy myös kelluvia puomeja. Lahdella on ankkuroituna myös tukkilauttoja. Kuva: MML/Paikkatietoikkuna.

Vuoden 1948 ilmakuvassa (kuva 3) näkyy Kuljunlahden rannoilla runsaasti puutavaraa ja laitureita. Itä- ja pohjoisrannoilla näkyy myös kelluvia puomeja, joilla rantavyöhykettä on suojattu. Lahdella on ankkuroituna tukkilauttoja.

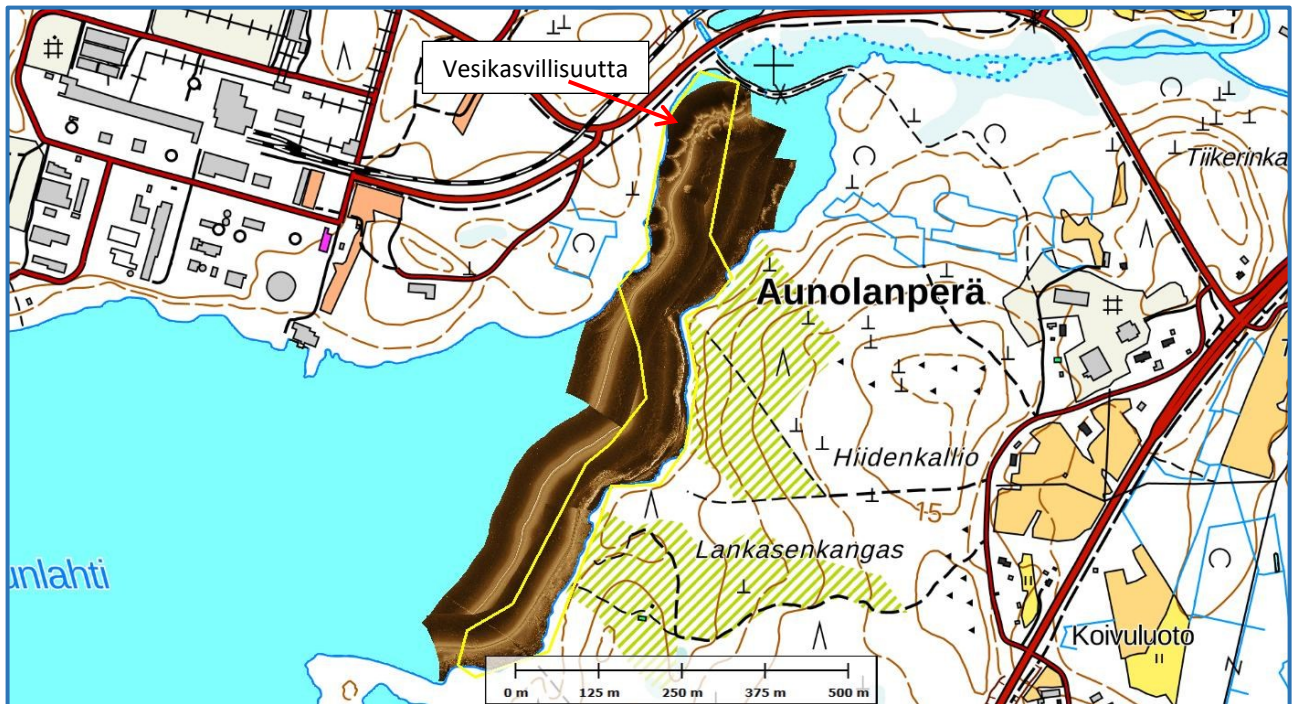
Luotausta häiritsi tiheä kasvillisuus tutkimusalueen pohjoisosassa. Kasvillisuus näkyy pallomaisina muotoina luotausaineistossa (kartta 8). Näiltä alueilta ei ole saatavissa dataa pohjasta.

Kartta 8. Mosaiikkikuva viistokaikuluotauksen kattavuudesta tutkittavalla alueella. Karttapohja: MML peruskartta.

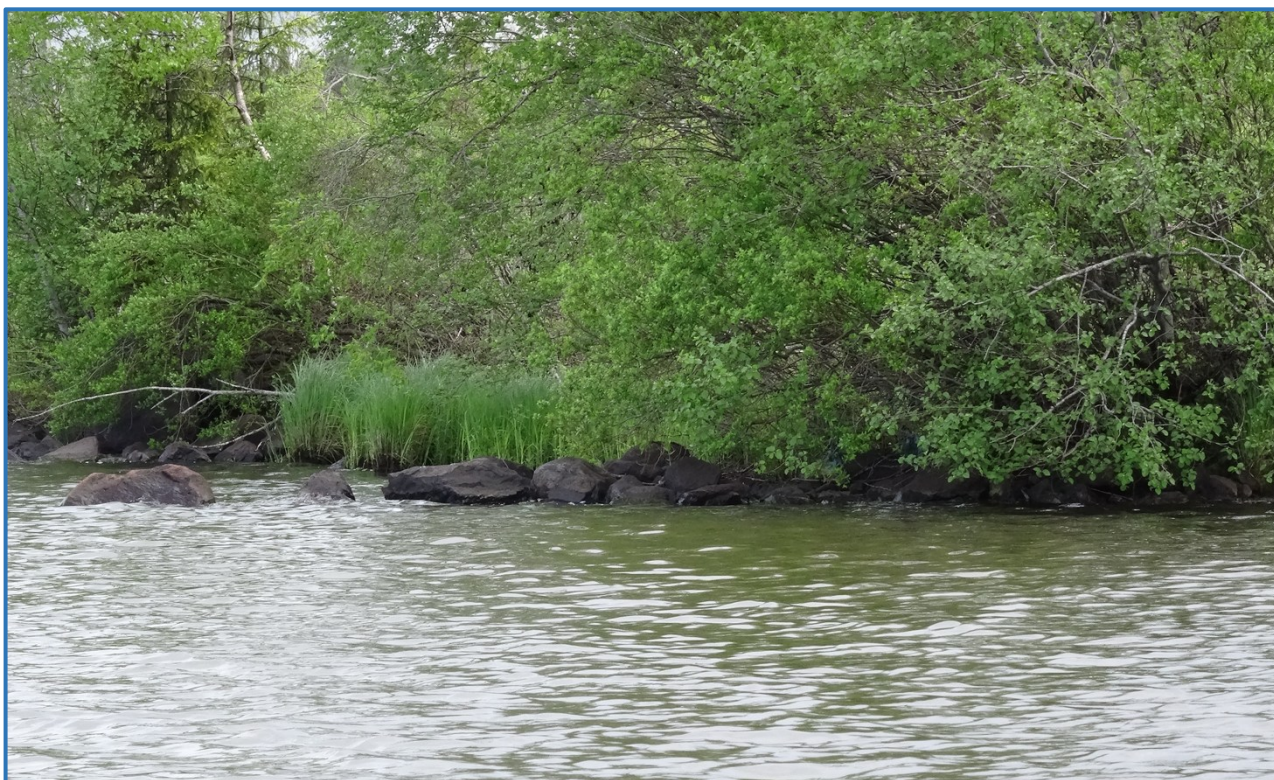
*Kuva 9. Laitureiden kivisiä perustuksia ja veneenvetopaikkojen raivuuröykkiöitä on havaittavissa rannoilla ja rantavedessä. Kuvassa laiturin perustuskiviä Kuljunlahden itärannalla. Kuvaussuunta itään.*

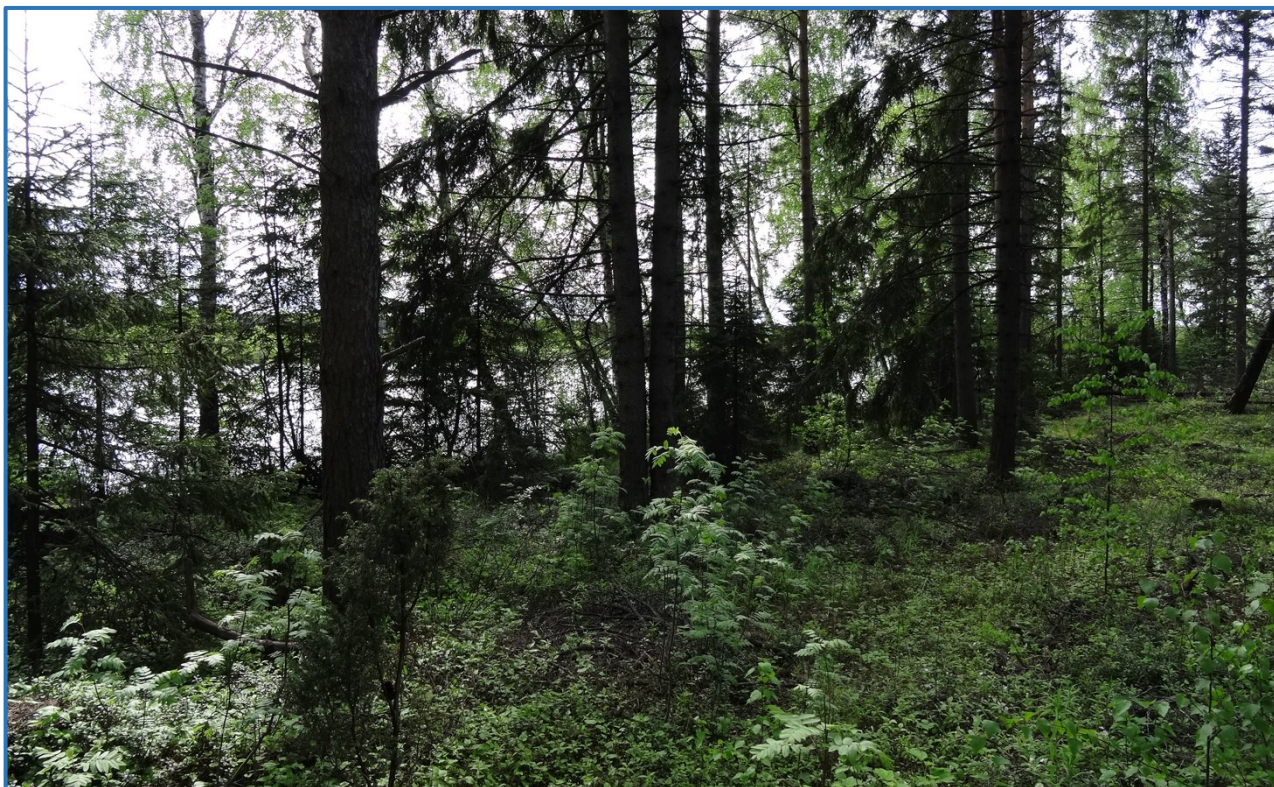
*Kuva 4. Kuljunlahden pohjoisrannan metsävyöhyke ulottuu lahden rantaan saakka. Kuvaussuunta etelään.*

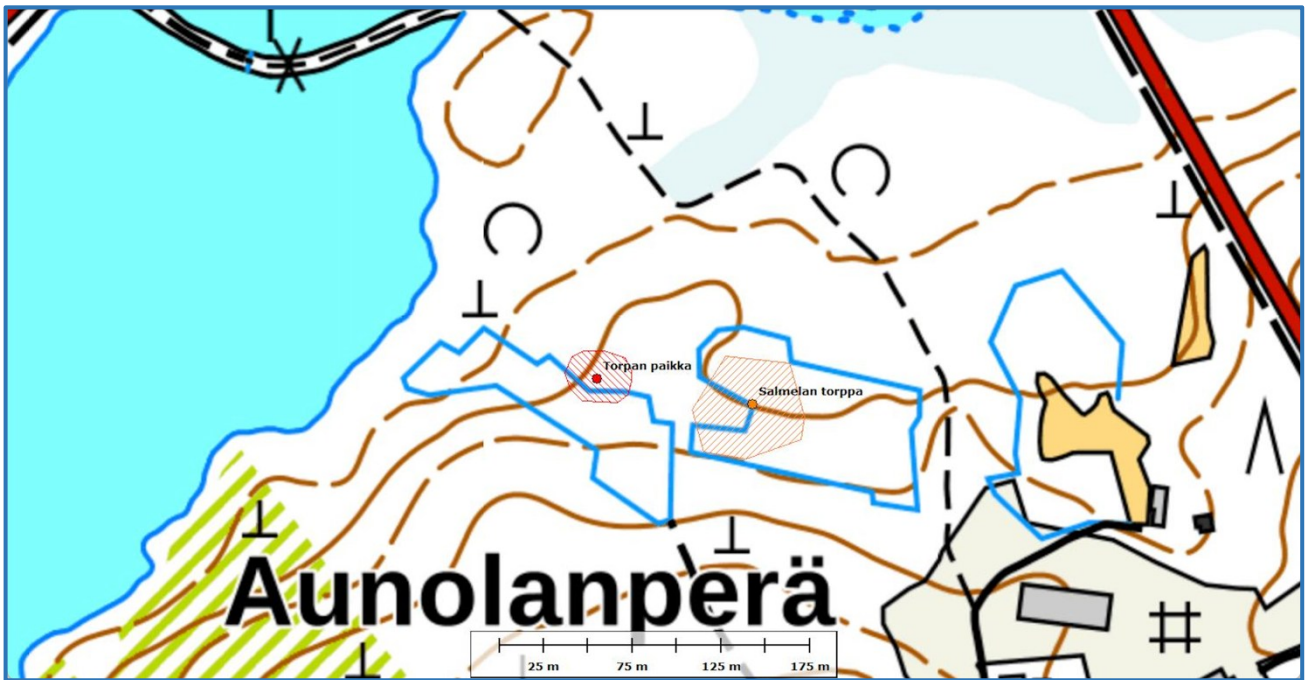
Kartta 9. Salmelan torpan sijainti muinaisjäännösrekisterin mukaan kartassa oikealla ja uusi arvio torpan paikasta punaisella. Karttapohja: MML peruskartta.

| <p>Vuoden 1760 isojakokartalle on merkitty Salmelan torppa ja siihen kuuluneita peltoja Aunolanperälle silloisen Salonlahden etelärannalla, nykyisen Kuljunlahden pohjukan itäpuolella. Torpan pellot ovat olleet viljeltyinä 1970-luvulle saakka. Torpan paikan läheisyydessä on ollut tuolloin vielä useita taloja ja niihin liittyviä pieniä peltoaloja.</p> <p>Salmelan torpan sijainti tarkastettiin inventoinnin yhteydessä ilmoitetuissa koordinaateissa. Paikalla on noin kolme metriä halkaisijaltaan oleva ympäristöstään erottuva kumpare, jossa on kasattuna oksia ja rankoja metsänhoidon seurauksena. Alueesta ei saatu tuloksia metallinilmaisimella. Vuoden 1948 ilmakuva lähellä arvioitua torpan paikkaa sijaitsee pellolla ehkä riihi tai lato (kuva 5).</p> <p>1700-luvun kartan pellon muotoja pystyttiin seuraamaan maastossa ja ne näkyvät selvästi myös 1948 vuoden ilmakuva. Pellon muodon perusteella on mahdollista, että torppa on sijainnut nykyistä arvioitua sijaintia länempänä. Myös rantaviivan sijainti viittaisi siihen (kuva 6). Tulkinta perustuu siihen, että Salmelan torppa olisi sijainnut juuri tekstin osoittamassa paikassa 1700-luvun kartassa, joko kirjaimen T kohdassa tai sen yläpuolella olevan punaisen neliön kohdalla (kartta 10). Muinaisen pellon laita on kulkenut tie tilalta rantaan laiturille 1948 ilmakuva mukaan (kuva 5). Kulkuväylä on edelleen havaittavissa maastossa, joskin se on osin umpeenkasvanut. Jossain vaiheessa alueen peltoalaa on laajennettu.</p> <p>Uudelleen määritelty mahdollinen torpan sijainti tarkastettiin ja alueelta löydettiin metallinilmaisimella nautoja, hevosenkengän kappale ja mahdollinen taltta sekä ruostunutta peltiä ja tunnistamattoman peltiesineen osia. Löytöjä ei otettu talteen.</p> <p>Alue on ollut pitkään asuttuna ja se on monikerroksinen. Myöhempi asutus ja viljely on vaikuttanut alkuperäisen torpan ympäristöön molemmissa mahdollisissa sijainneissa, eikä maastossa ole havaittavissa rakenteellisia jäänteitä. Havaitut metalliesineet ovat vaikeasti ajoitettavia.</p> <p>Alueella ei ole enää mitään asutusta jäljellä. Kaikki nuoremmatkin rakennukset on purettu alueelta pois. Karttaan 9 on esitetty rajausta torpan uudelle sijainnille.</p> | |

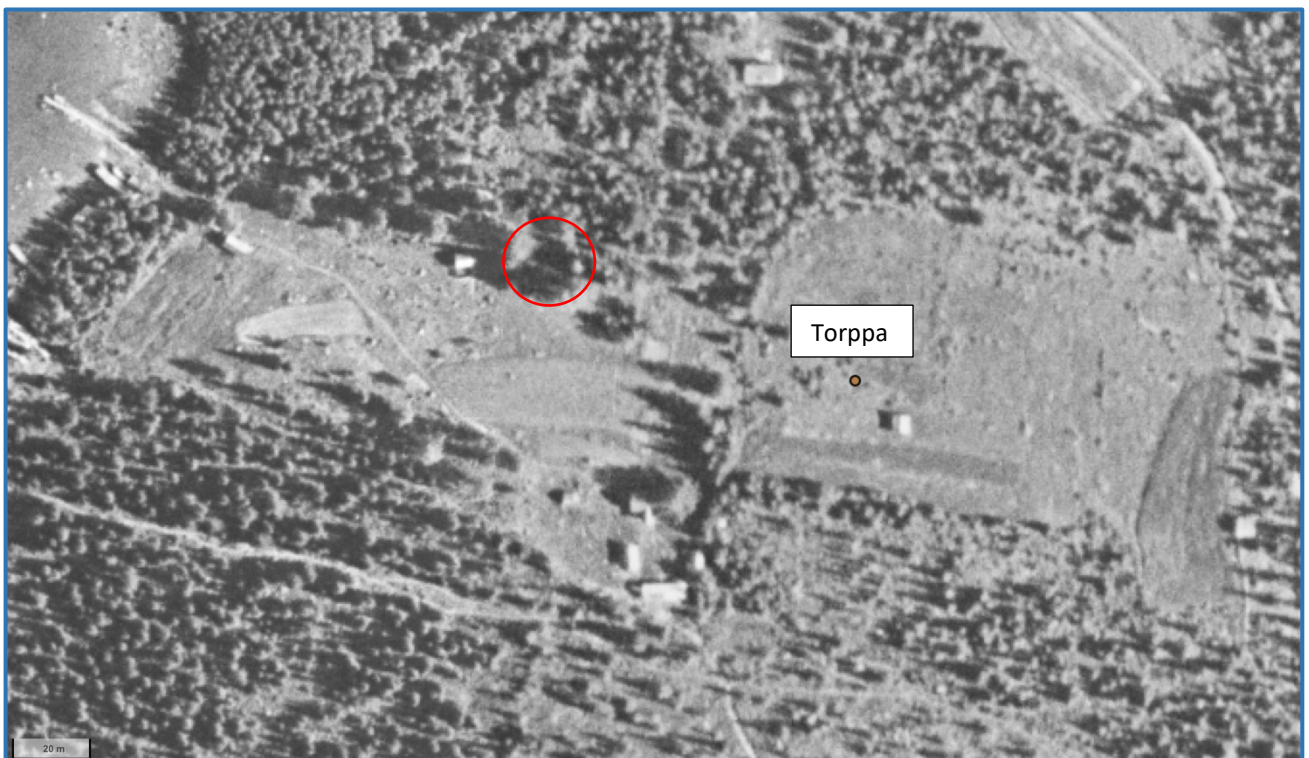
Kuva 5. Vuoden 1948 ilmakuvaan on merkitty ruskealla torpan nykyinen oletettu sijainti muinaisjäännösrekisterin mukaan. Punaisella on ympyröity ehdotus uudeksi sijainniksi. Kuva: MML/Paikkatietoikkuna.

Salmelan torpan tarkastuksessa ei havaittu kiinteitä rakenteita maastossa. Pellonmuotojen ja muinaisen rantaviivan sijainnin perusteella torpalle ehdotetaan kuitenkin uutta sijaintia aiempaa arvioitua lännempänä. Tältä alueelta löydettiin nauloja ja rautaesineistöä, mikä todennäköisesti liittyy kuitenkin nuorempaan asutusvaiheeseen. Alueen kaikki ainakin vielä 1950-luvulla käytössä olleet rakennukset on purettu ja peltojen viljely alueella on päättynyt 1970-luvulla.

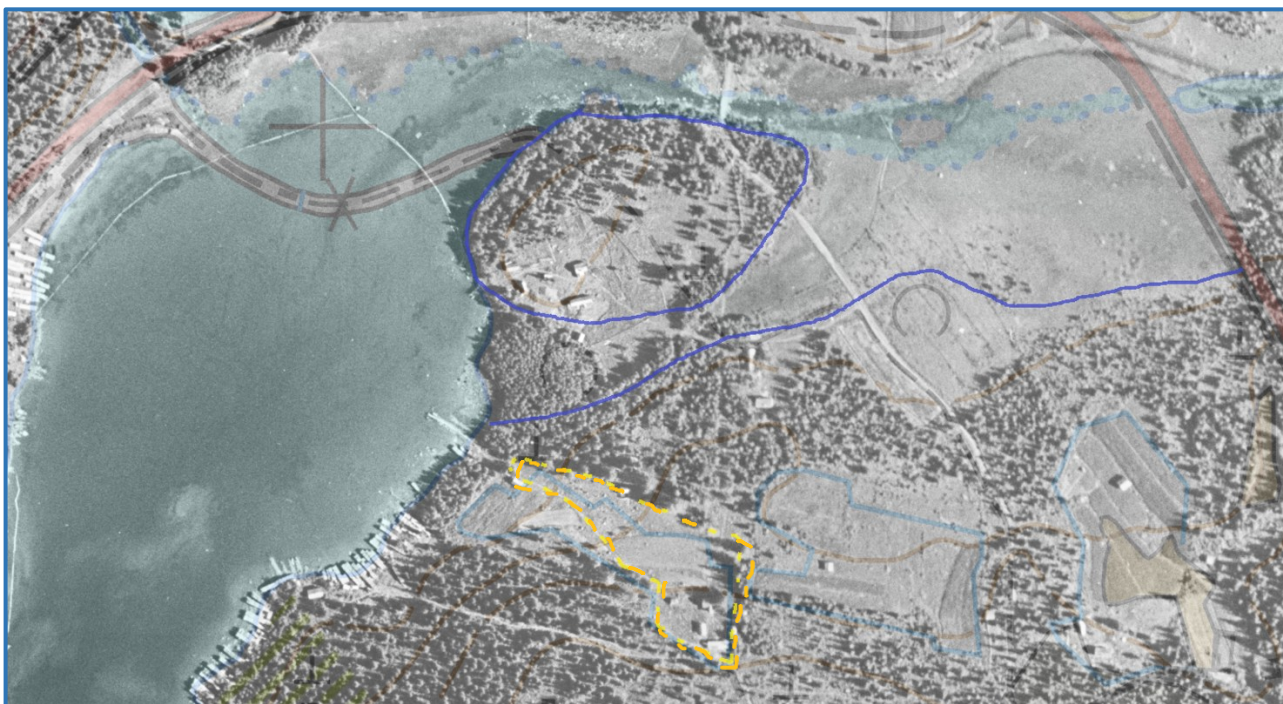
Kuva 6. Nykyisen kartan päälle sijoitettuna vuoden 1948 ilmakuva. Kuvaan on merkitty sinisellä suuntaa antavasti 1700-luvun rantaviiva ja keltaisella katkoviivalla 1700-luvun Salmelan torpan pellon raja.

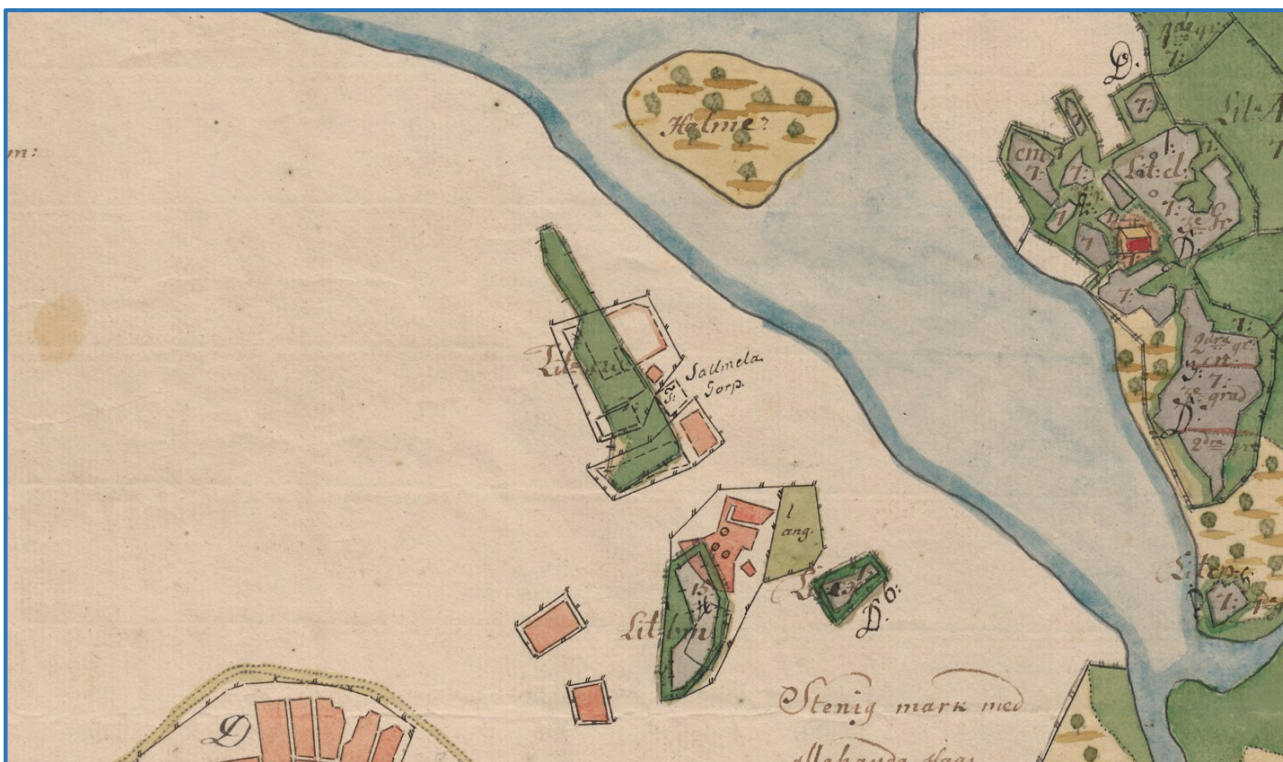
Kartta 10. Ote vuoden 1760 isojakokartasta, missä kuvan keskiosassa on kuvattuna Salmela torp. Kartta Kansallisarkisto: F10a:30/1–20 Saloinen.

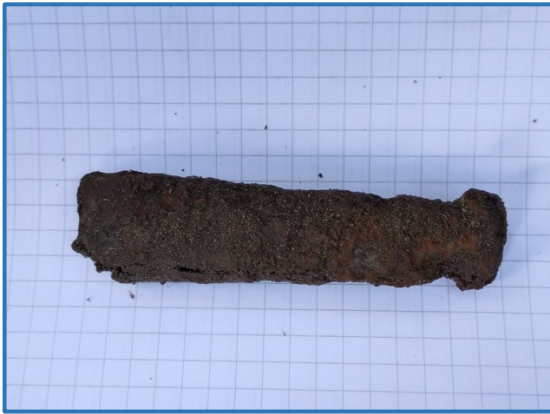
Kuva 7.

*Oletetun torpan sijainnin alueelta löytyi rautaesineitä. Kuvassa todennäköisesti taltta.*

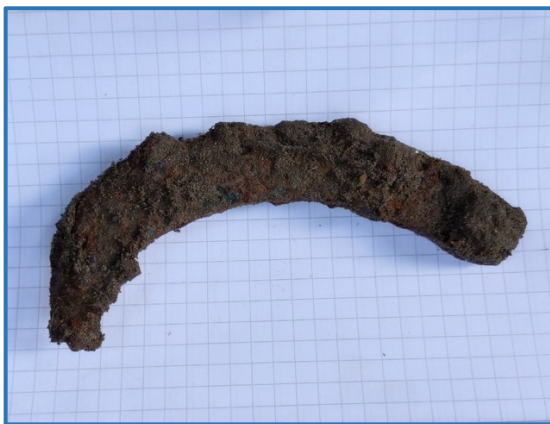
Kuva 8.

*Pala hevosenkengästä. Alueelta löytyi myös nauvoja, joista osa on saattanut olla hevosenkengännauvoja.*

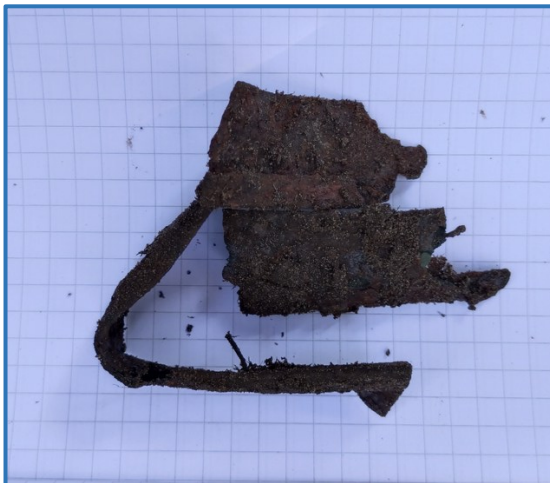
Kuva 9.

*Ruostunutta peltiä tunnistamattomasta esineestä.*

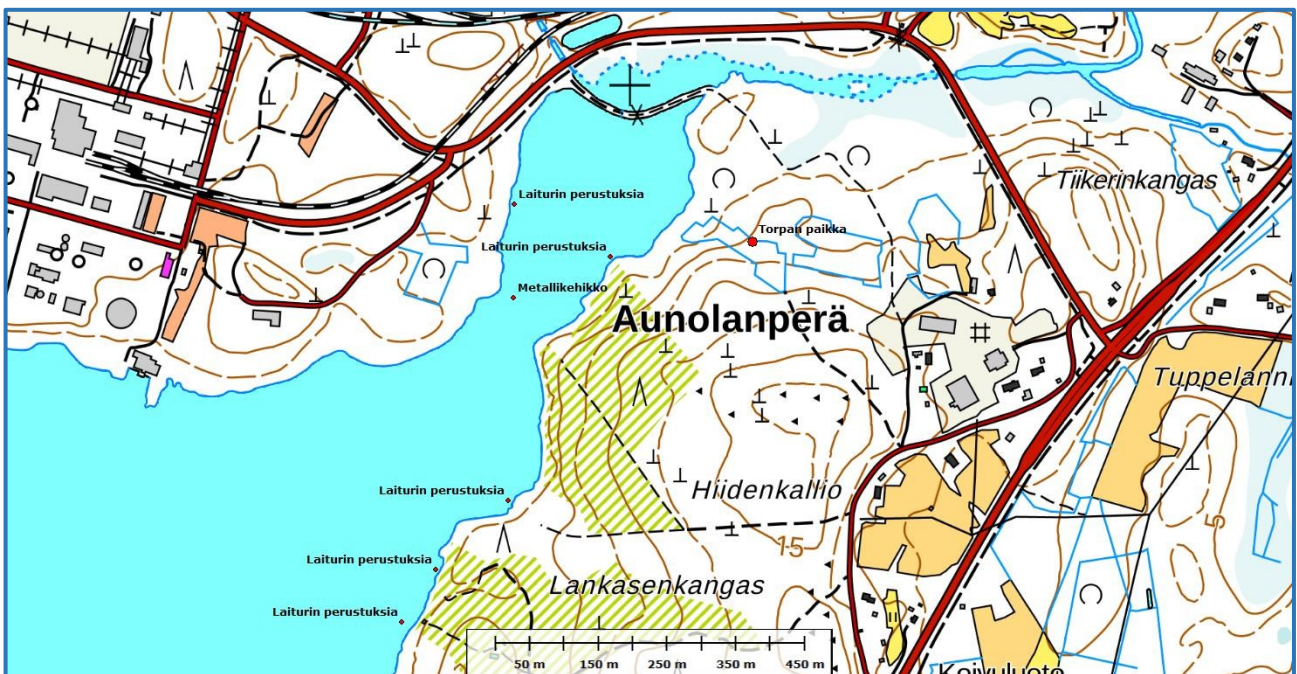
Kartta 11. Luotauksissa havaittujen laitureiden perustusten ja metallikehikon sijainnit sekä uusi ehdotus torpan sijainniksi. Karttapohja: MML peruskartta.

Taulukko 1. Havaittujen kohteiden koordinaatit pohjoisesta etelään. Vrt. kartta 11.

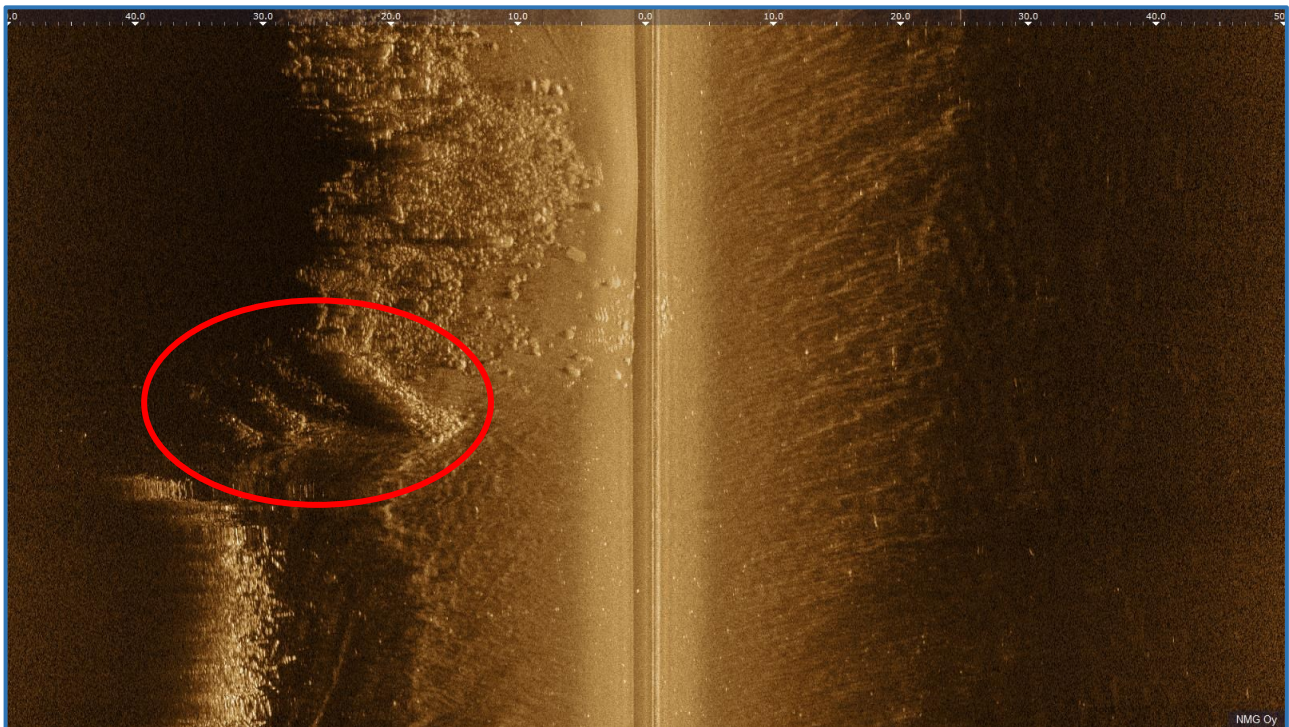
*Kuva 10. Lahden rannoilla sijaitsee kivistä rakennettuja laiturinperustuksia ja kivistä raivattuja veneenvetopaikkoja. Viistokaikuluotauksuvassa lahden itärannan kivijäänteitä lahden pohjassa.*

Tutkimusalueella havaittiin laiturinperustuksia, jotka ovat todennettavissa 1948 vuoden ilmakuvasta. Rantoja on käytetty puutavaran säilyttämiseen ja myös tähän toimintaan on tarvittu laitureita. Alueella on ennen tehtaan rakentamista ollut myös asutusta, minkä tarpeisiin on rakennettu laitureita. Lisäksi pohjassa havaittiin metallikehikko, joka on modernia roskaa. Viistokaikuluotauksessa laiturinperustukset ja veneenvetopaikat näkyvät kivistä vapaaksi raivattuina alueina ja suorakaiteenmuotoisiksi perustuksiksi kasattuina kivirakenteina (kuva 10).

Tutkimusalue sijaitsee historiallisesti kiinnostavalla alueella, mistä on kulkenut vesireitti Saloisten pitäjän satama- ja markkinapaikalle. Tutkimusalueella havaittiin lahden rannoilla viidessä eri sijainnissa kivisiä laiturin perustuksia tai kivistä vapaita veneenvetopaikkoja. Laiturit ovat todennettavissa vuoden 1948 ilmakuvasta. Alueen veneily ja vesistön käyttö virkistysalueena tyrehtyi, kun Kuljunlahti erotettiin merestä penkereellä 1960-luvulla. Alueen asutus alkoi vähentymään samaan aikaan.
