RAAHE  
5. kaupunginosan  
korttelin 17  
rakennushistoriallinen selvitys

Säilyneisyys ja arvottaminen

20.11.2007  
FCG Suunnittelukeskus Oy

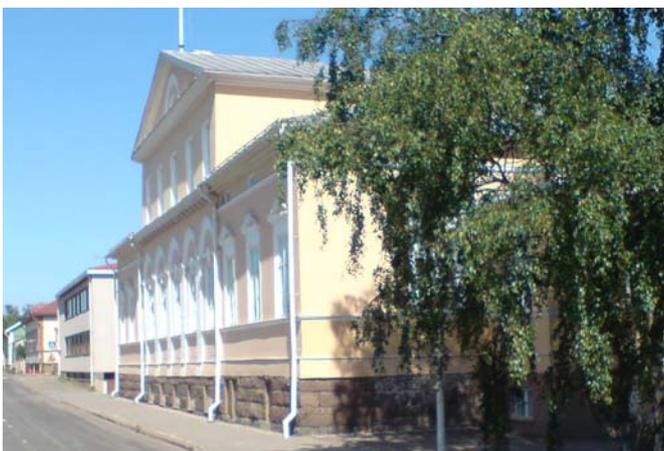
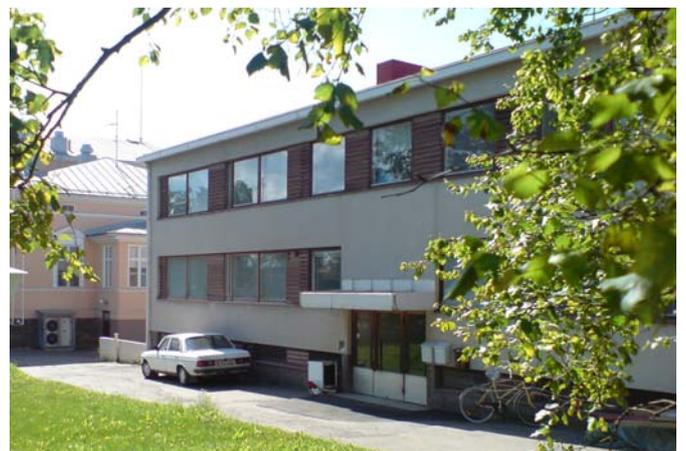
Asuinkerrostalo on muutettu toimistotaloksi ja ollaan muuttamassa uudelleen asuintaloksi. Muutokset ovat heikentäneet alkuperäistä arkkitehtuuria.

1960-luvun sisätilat on muutosten kautta pirstoutuneet ja menettäneet selkeyttään. Ulkoarkkitehtuuri on säilynyt. Ympäristö on keskeneräinen.

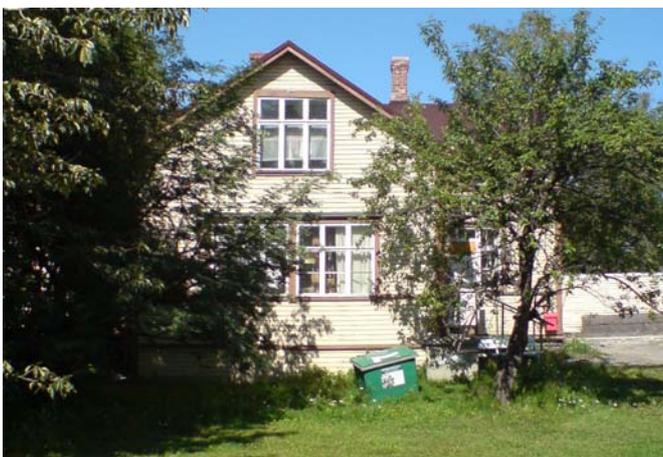
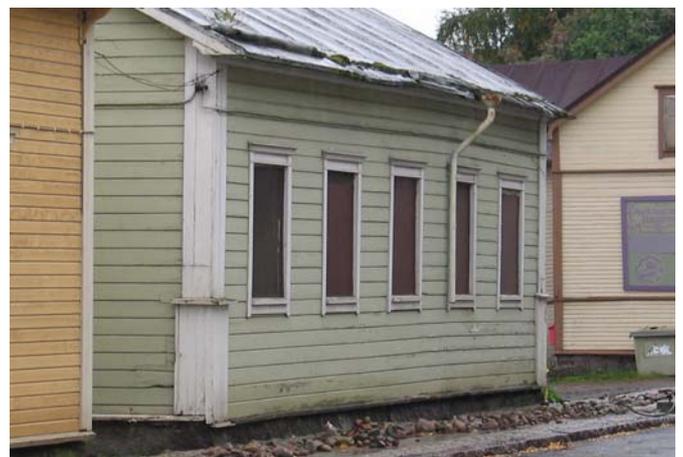
Rakennus on autiona ja sen kunto on hyvin huono.

Vanhassa kaupunkikuvassa tyypillinen rakennus. Pihapiiri on hävinnyt.

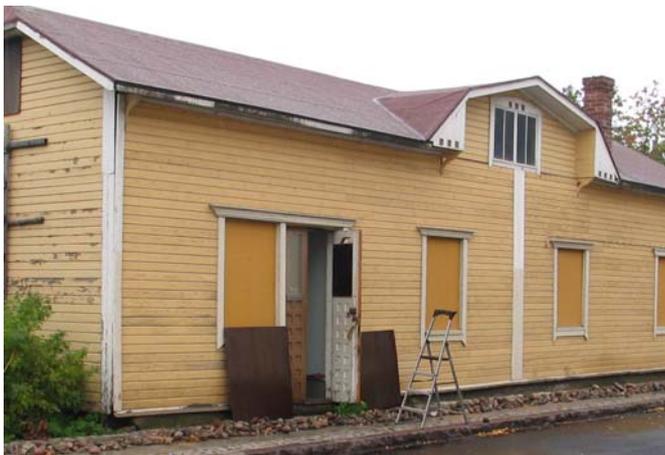
Rakennus on autiona. Talossa on tehty lämpökorjauksia, jotka ovat hävittäneet sen arkkitehtuurin ja historian.

Alunperin tavanomainen kaupukipuutalo on saanut 1910-luvulla laajennuksen yhteydessä jugend-ulkoasun. Tämän vaiheen palauttaminen nostaisi rakennuksen arkkitehtoonista arvoa huomattavasti.

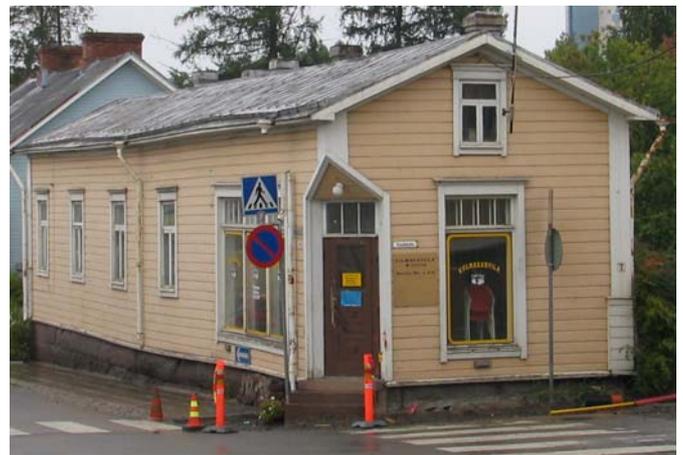
Arkkitehtuurissa elävää kerroksellisuutta. Ympäristöineen kohtalaisesti säilyttänyt asemansa kaupunkikuvassa.

Kaupunkikuvaa hyvin täydentävä rakennus.

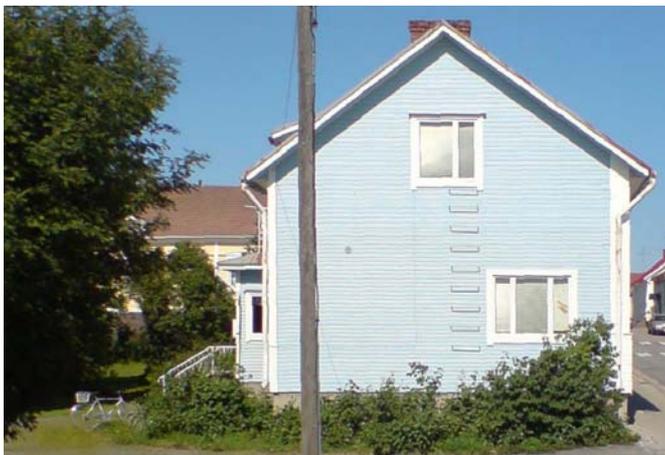
Kunto on tyydyttävä. Rakennuksella on käyttöarvoa.

1940-luvun omakotiarkkitehtuuri poikkeaa sekä vanhasta että nykyaikaisesta rakentamisesta. Kuitenkin rakennus tuo yhden kerrostuman Kauppakadun ympäristöön ja sopeutuu kohtalaisesti puukaupugin rakennuskantaan.

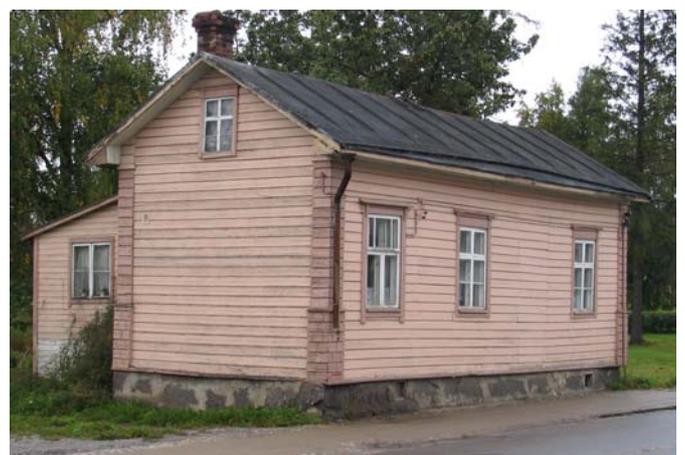
Alkuperäinen sijainti muiden rakennusten välissä aiheuttaa sen, että rakennuksen asema kaupunkikuvassa on menetetty. Myös pihapiiri on hävinnyt.

Liike- ja kerrostalo-rakentaminen on muuttanut ympäristön rakennukselle vieraaksi.

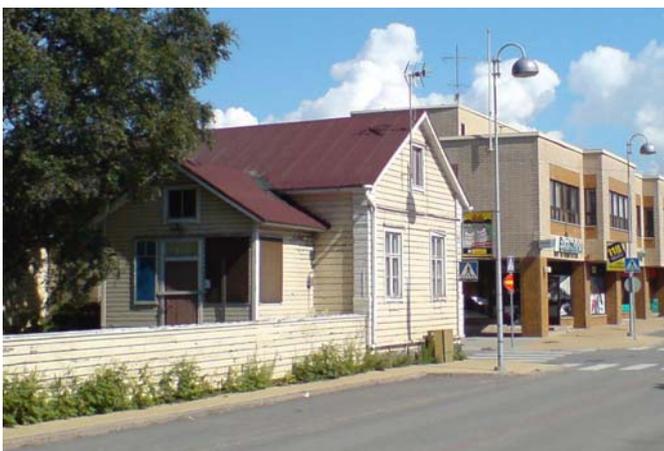
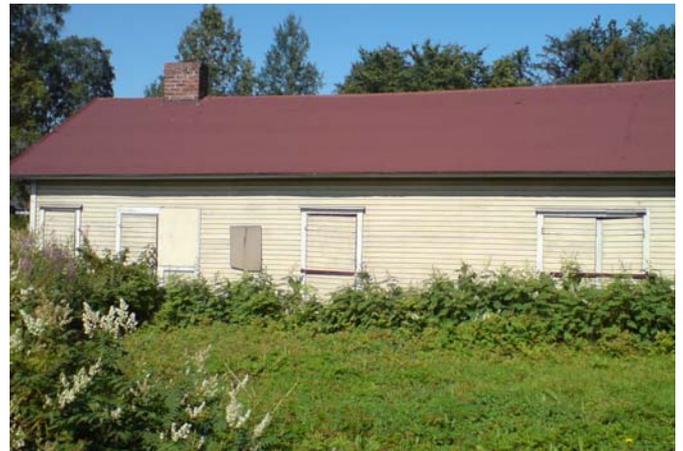
Perustukset ovat pettäneet ja rakennus vääntynyt ja kallistunut. Pihapiiri ei ole säilynyt.

Arkkitehtuuriltaan vaatimaton varastorakennus. Ei edusta päarakennuksen aikakautta. Ympäristössään visuaalinen haitta.
