Kylmäniemen kalasataman rakennushistorian inventointi

18.10.2011 / Esko Puijola

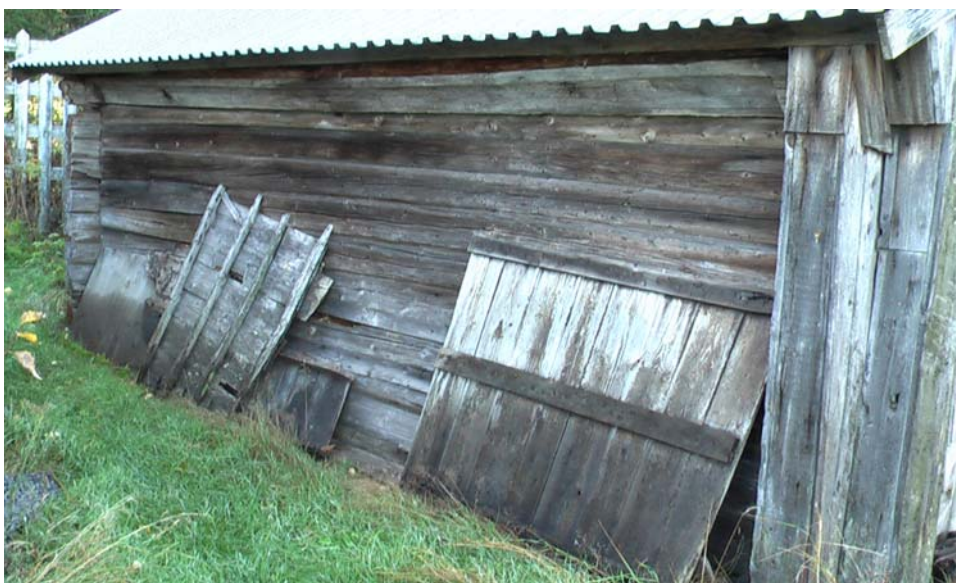
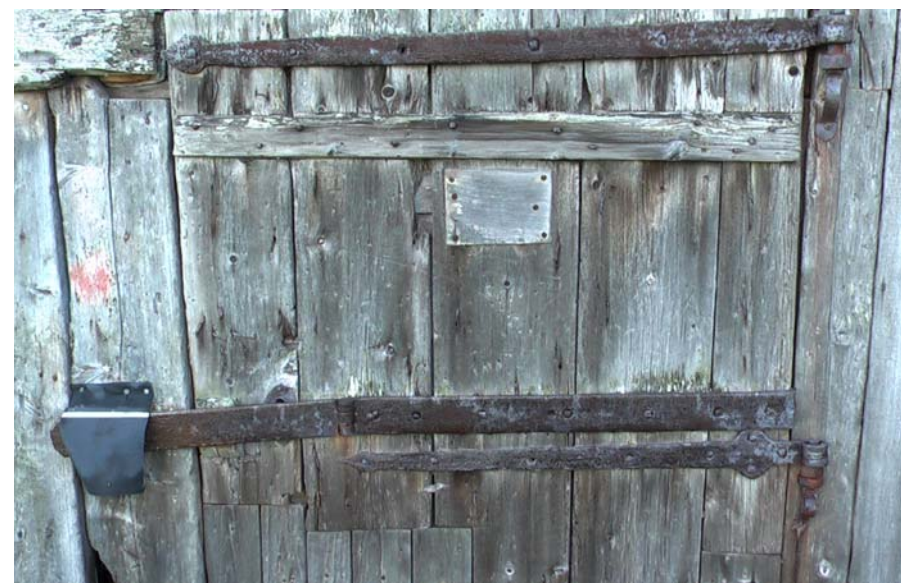
verkkovaja 1

Sisätilat ovat hyvin säilyneet, perustukset ovat vajonneet maan sisään. Tekninen kunto on välttävä mutta korjattavissa. Ympäristöstä muut vanhat rakennukset ovat kadonneet.

Arkkitehtuuriltaan tyypillinen, kalasataman ainoa alkuperäisrakennus.

Kylmäniemen kalasatamassa on yksi alkuperäinen vanha verkkovaja. Se on sijainnut aikanaan vesirajan tuntumassa, mutta maankohoamisen myötä etääntynyt rannasta yli 30 metriä. Venevajan ympärillä kasvillisuus on kasvattanut turvekerrosta ja rakennuksen perustukset ovat jääneet maan sisään. Rakennusta tulisi nostaa pikaisesti lisääntyvien lahovaurioiden välttämiseksi.

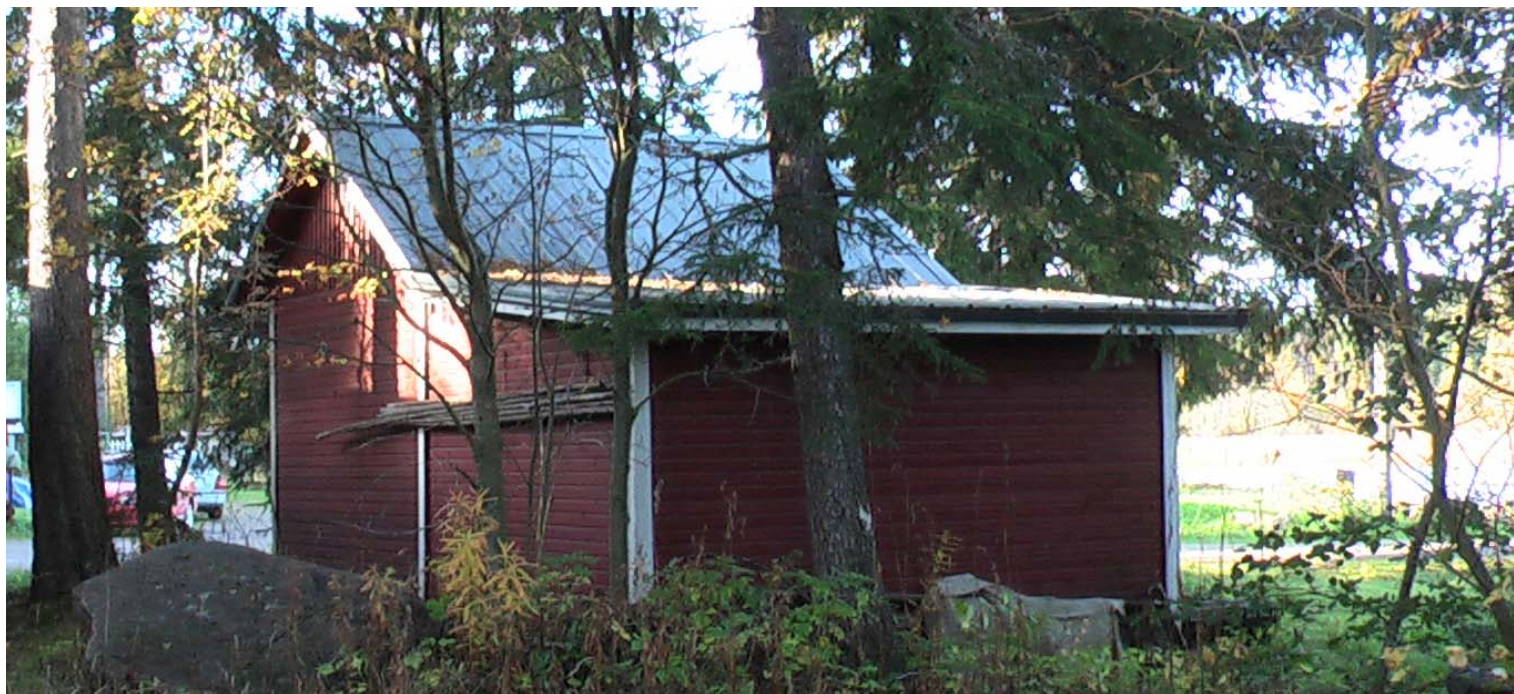
kalamaja 8

Tekninen kunto on heikko.

Kosteusvaurioiden ja homeen vuoksi rakennus on purkukunnossa.

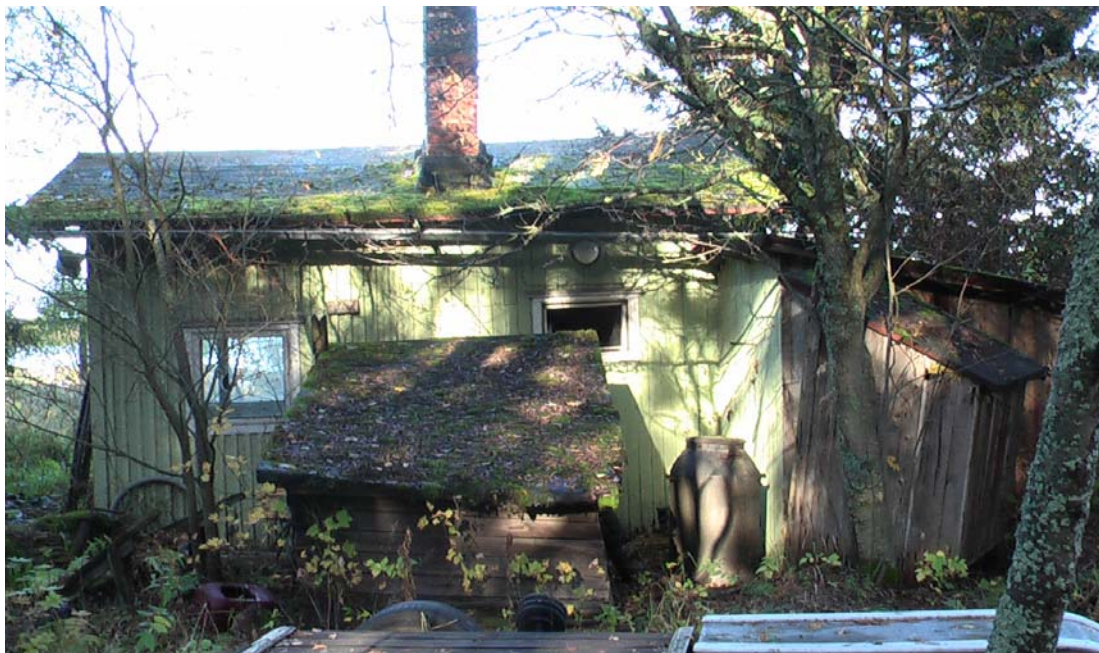
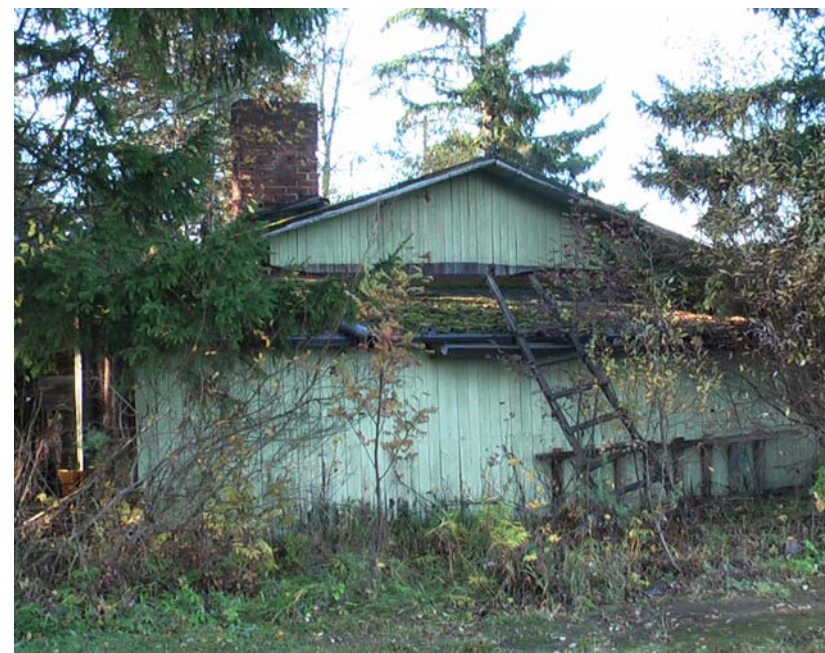
verkkovaja 9

Tekninen kunto on hyvä.
Rakennus on kengitetty v. 2010.

Talo on siirretty paikalleen Lapaluodosta.
Arkkitehtuuri sopii alueelle.

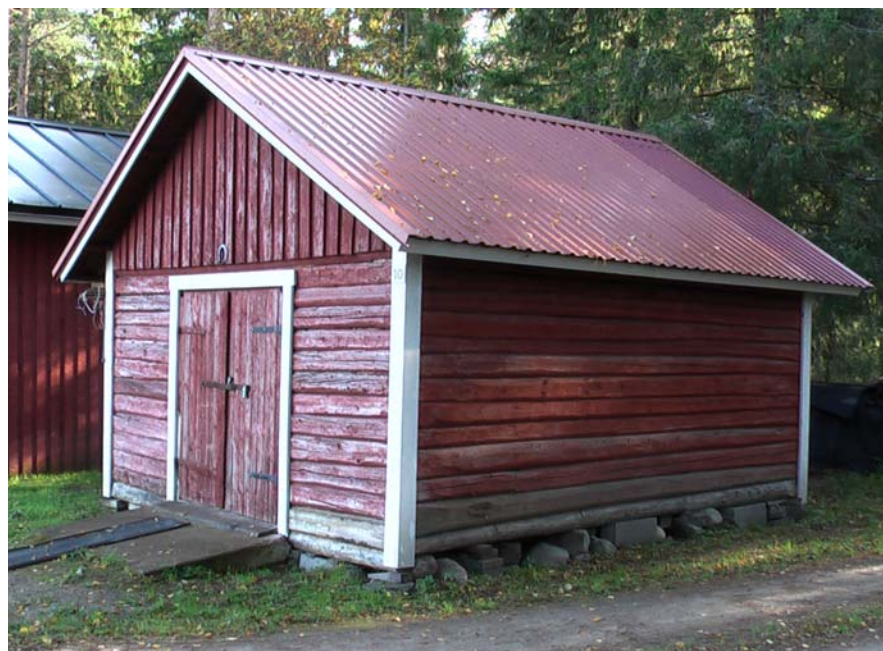
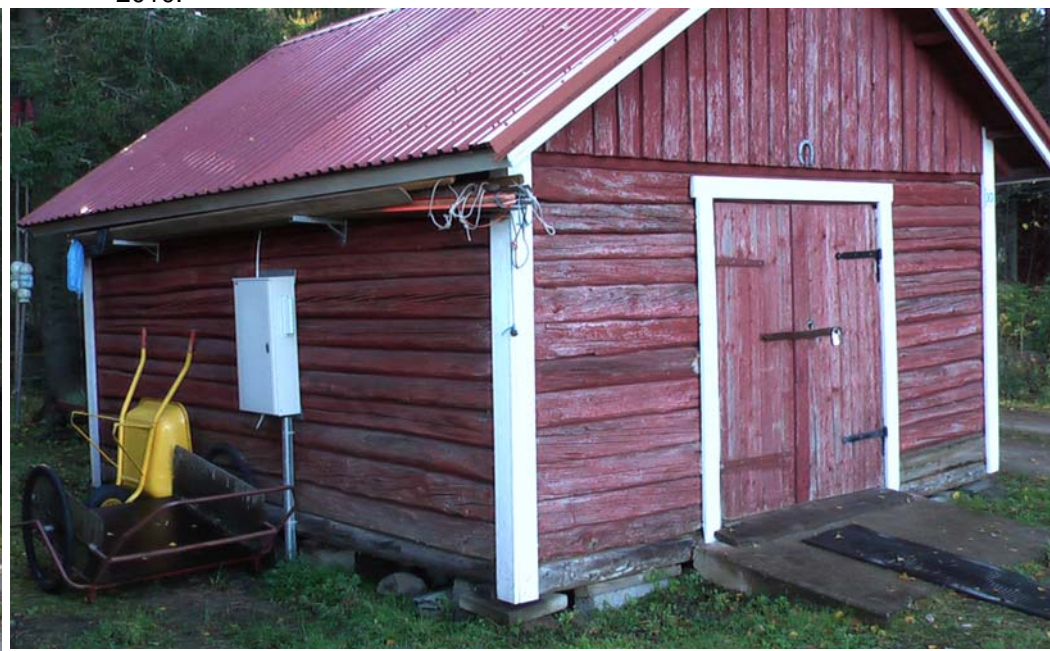
verkkovaja10

Tekninen kunto on tyydyttävä.
Rakennuksen iän vuoksi sillä ei ole historiallista arvoa

Talon arkkitehtuuri on tavanomaista, sopii alueelle.

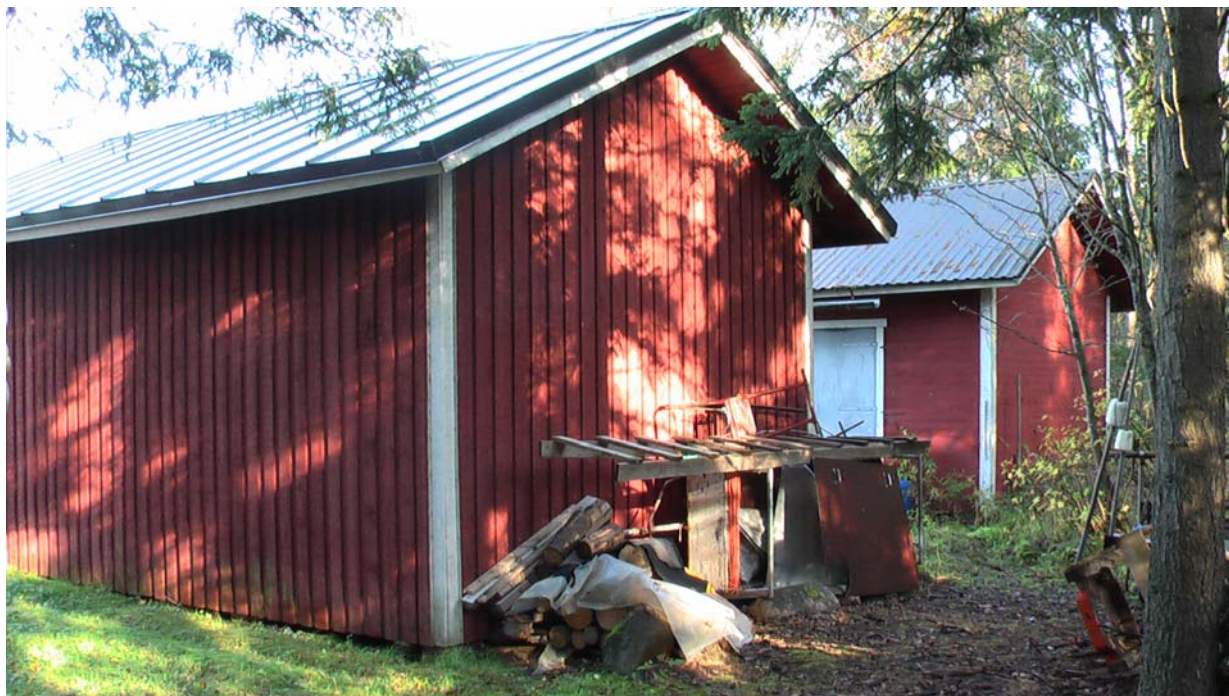
verkkovaja11

Tekninen kunto on välttävä.
Rakennuksen iän vuoksi sillä ei ole historiallista arvoa

Talon arkkitehtuuri on tavanomaista, täydentää paikkaa.

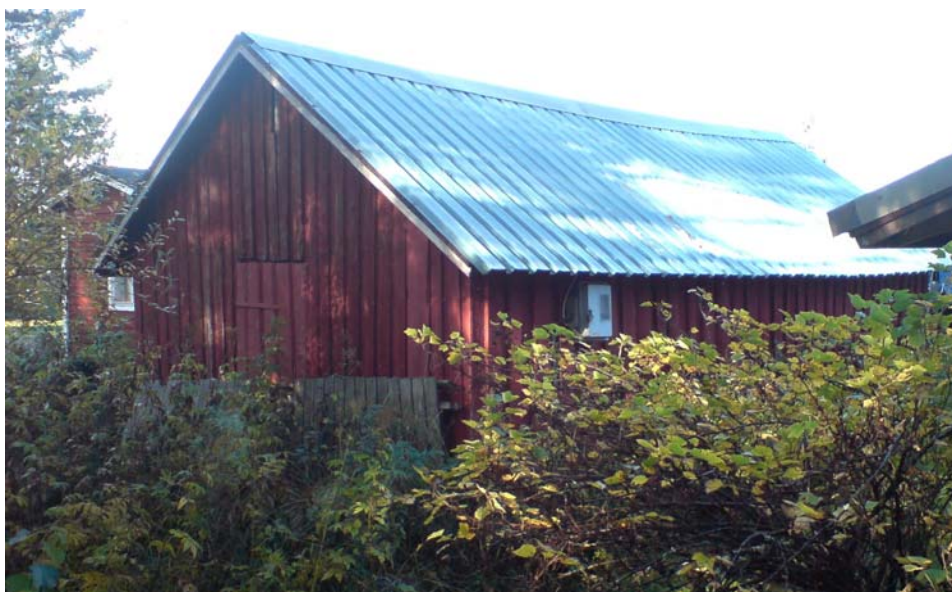
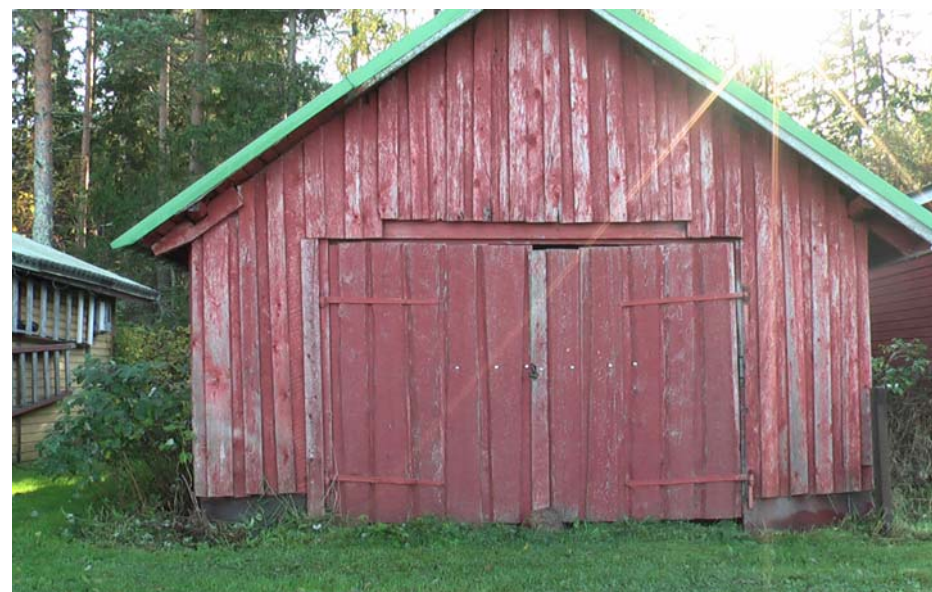
kalamaja13

Tekninen kunto on matalan perustuksen vuoksi välttävä.

Arkkitehtuuri sopii huonosti alueelle.

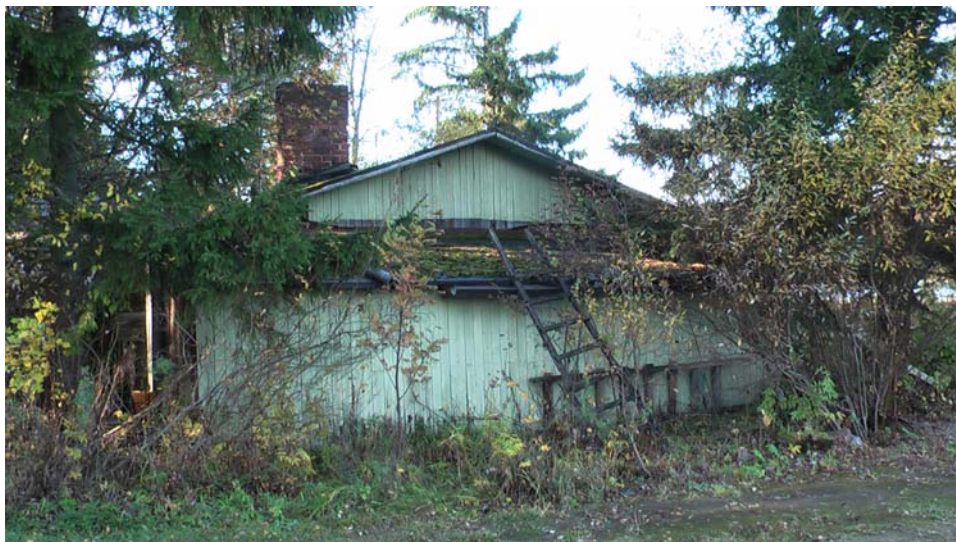
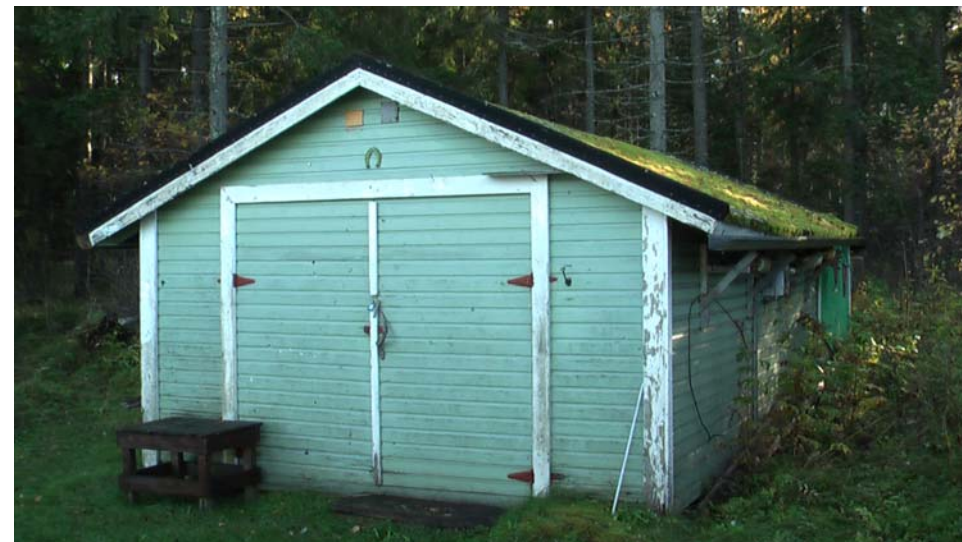
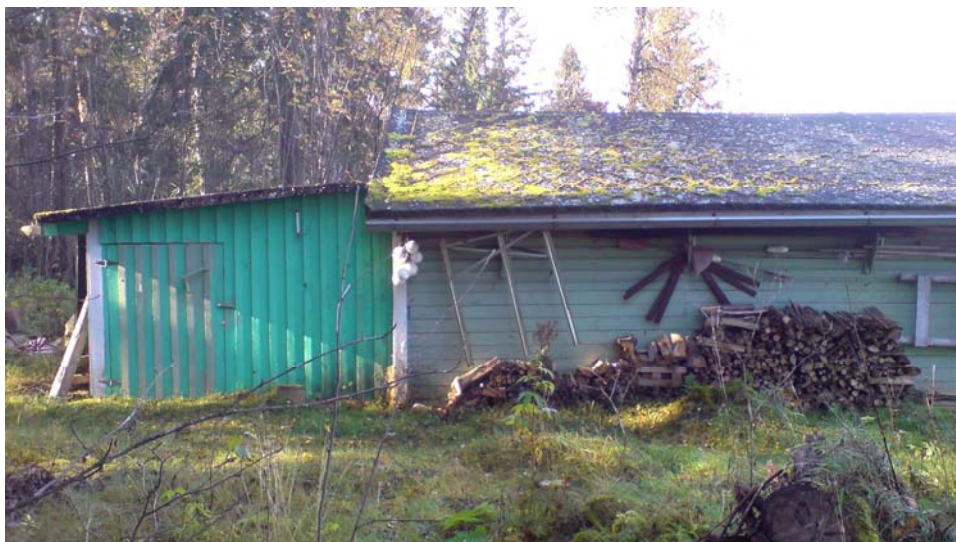
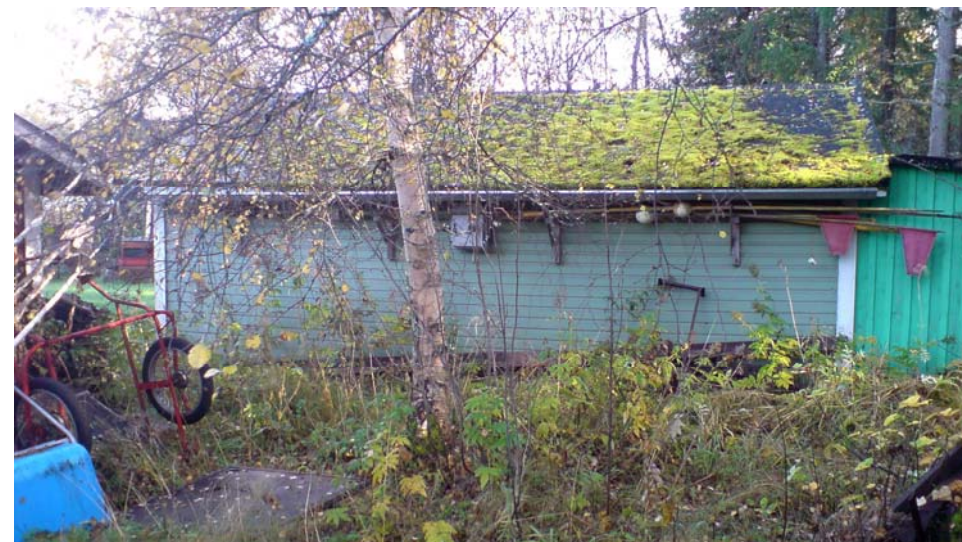
vv15
1950-luku

Arkkitehtuuri noudattaa kalasataman tyyppiirustusta. Ylipitkät räystäät poikkeavat perinteestä.
