# Raahen kaupungin esteettömyyskävelyt

Raportti 1/2025  
Raahen keskustan alue

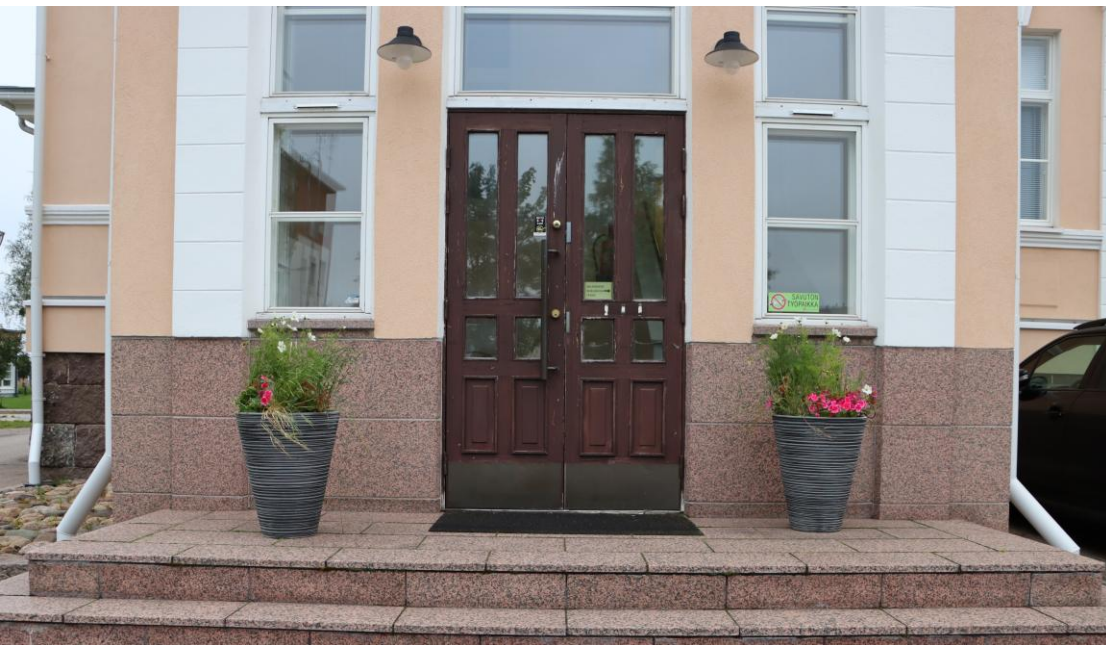
Kuva 1. Ovessa pienellä ohjaus toiselle ovelle.

- Ovessa liian pienellä ohjaus, jossa kerrotaan sisäänkäynnin tapahtuvan toisen oven kautta.
- Kari Juvan veistospuistoon hankalat portaat kadun puolella. Luiska puuttuu.

- Isompi ohjauskyltti Raatihuoneen oveen.
- Esteettömän rampin tai luiskan lisääminen Kari Juvan veistospuistoon, jotta kulku onnistuu myös kadun puolelta.

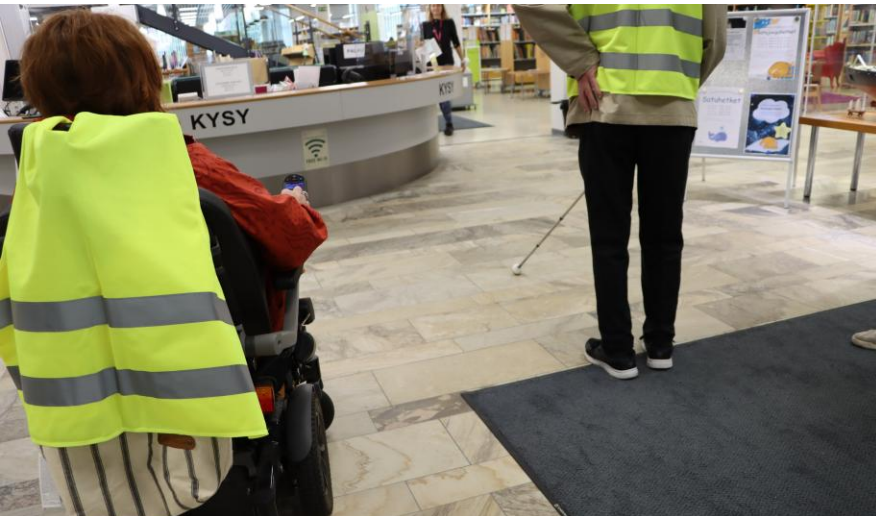
Kuva 3. Lattiasta puuttuu ohjaava raita.

- Automaattisesti avautuvat ovet helpottavat kulkua.
- Ohjauslaatat kadulta kirjaston ovelle puuttuvat. Äänimajakka puuttuu.
- Ohjausraitoja ei ole infotiskille. Näkövammaisen ei löydä kirjaston ovelle tai infotiskille.

- Lisätään ohjausraitoja helpottamaan sisäänkäynnin löytämistä.
- Ulko-ovelle äänimajakka ohjaamaan kulkua (Linkki: [Äänimajakka Info](#)).
- Lisätään ohjausraidoita tai mattoa kirjaston infotiskille asti.

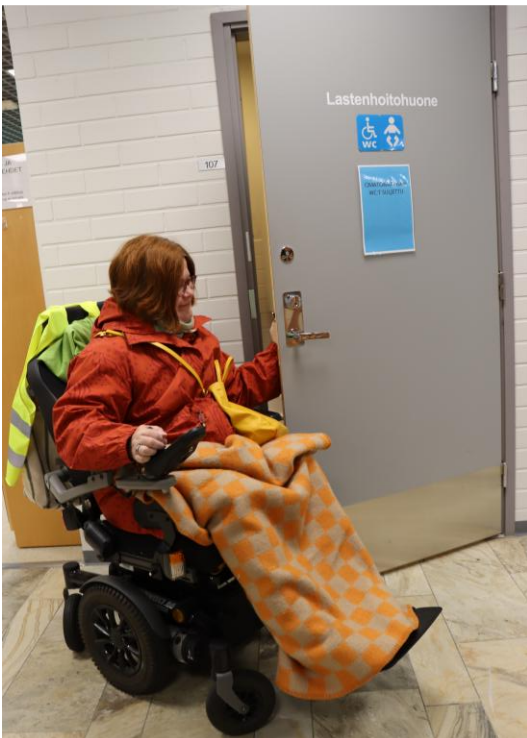
Kuva 5. Esteettömän WC:n ovesta ovipumppu, joka tekee ovesta raskaan avata.

- Esteettömän WC:n ovi on raskas aukaista itsenäisesti pyörätuolista.
- Hissi hankala käyttää ja yläkerran tasanne vaarallisen kapea. Ovia useaan suuntaan ja ovien aukaiseminen pyörätuolista käsin mahdotonta. Näkövammaisen ei tunnistanut hissin oven saranapuolta kahvan puutteen vuoksi.

- Ovipumppu poistettava esteettömästä wc:stä.
- Hissi korjattava ja muutettava yläkertaan saapuminen turvallisemmaksi. Hissin oveen sisäpuolelle lisättävä kahva.
- Hissimaton mahdollisuutta voi harkita.

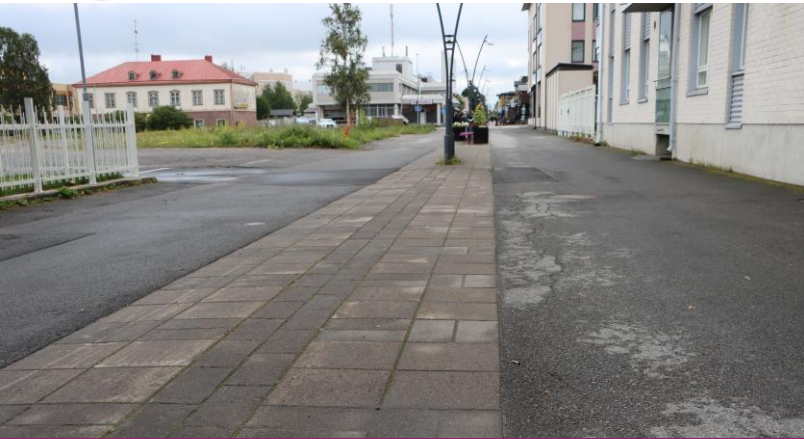
Kuva 7. Kulkemista helpottava ohjausraita puuttuu.

- Vaarallisen korkeita kivetyksiä kulkuväylillä. Pyörätuolilla ja rollaattorilla mahdotonta kulkea turvallisesti.
- Kävelykadulta ja kadun ylityksistä puuttuu ohjausraita helpottamaan näkövammaisen kulkua.

- Madallettava kivetyksiä pyörätuolilla ja rollaattorilla kulkemisen helpottamiseksi.
- Lisättävä eri materiaalista olevia ohjausraitoja tai ohjausjohteita asiointiväylille kuten ruokakauppaan, apteekkiin ja kävelykaduille.

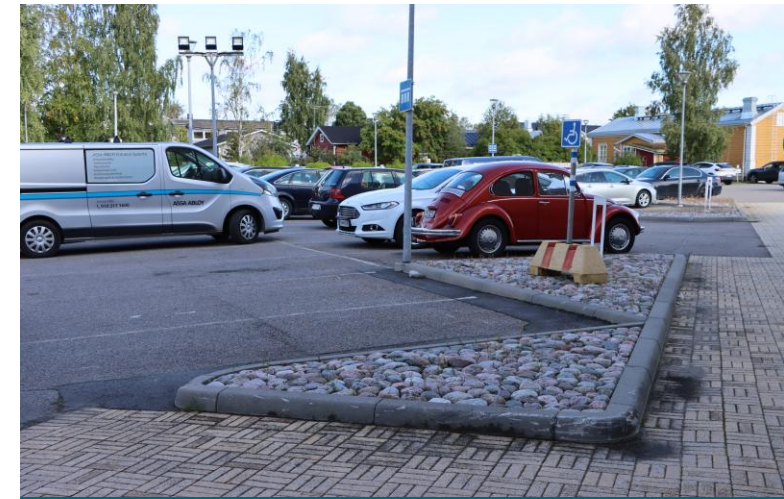
Kuva 10. Liian kapeat ruudut liikkumisesteiselle.

- Esteettömät pysäköintipaikat ovat kapeita ja liikennemerkkit puutteellisia. Autosta poistuminen turvallisesti on mahdotonta korkeiden reunakivetyksien vuoksi.
- Sininen huomioväri on hyvä ja erottuu kesäaikaan helposti.
- Vaarallisen korkeita kivetyksiä kävelytielle useissa kohteissa.

- Levennetään esteettömiä pysäköintipaikkoja määräysten mukaiseksi.
- Käytetään sinistä huomioväriä kaikissa esteettömissä pysäköintiä osoittavissa ruuduissa.
- Lisätään tiedotusta, että esteettömät pysäköintipaikat ovat tarkoitettu vain liikkumisesteisen pysäköintitunnuksen omaaville.
- Madalletaan reunakiveyksiä ja mahdollistetaan turvallinen siirtyminen kävelykadulle.

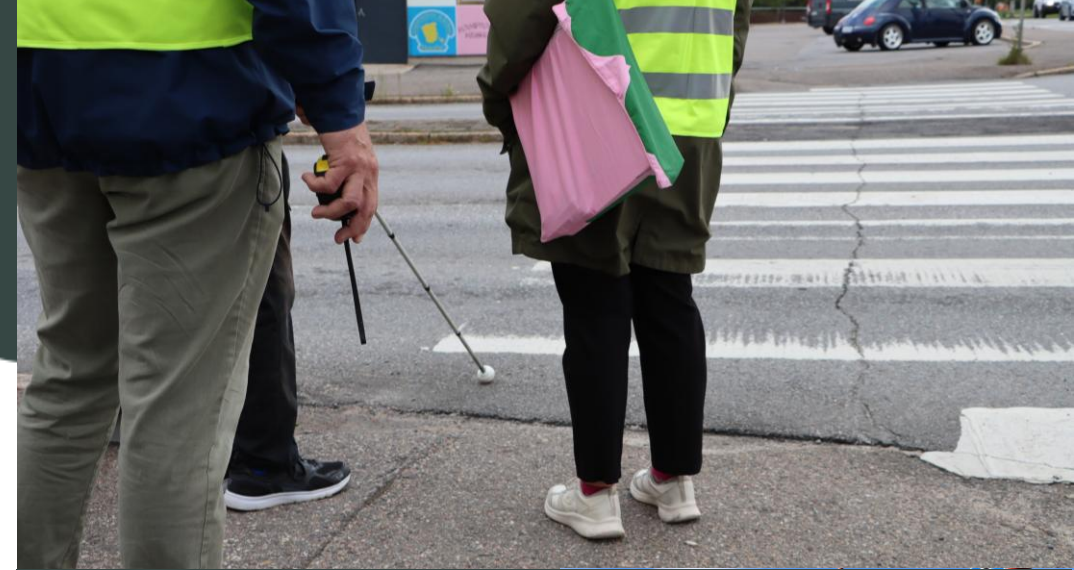
Kuva 12. Korkeuserot puuttuvat.

- Painikenappi valojen vaihtamiseen on samassa tasossa. Näkövammaisen ei pysty tunnistamaan kohtaa, josta painettava, jotta valot vaihtuvat.
- Ääniohjaus vaimea. Hankala kuulla.
- Kepillä mahdoton tunnistaa mistä suojatie alkaa ja mistä suojatien sivurajat kulkevat. Näkövammaisen harhautuu helposti autotien puolelle.
- Liikennemerkkien sijainnit keskellä päättyvää suojatietä.
- Suojatie päättyy korkeaan kivetykseen.

- Koholla oleva painike liikennevalon vaihtajiin.
- Tehostetaan liikennevalojen ääniohjausta tai käytetään äänimajakkaa. [Äänimajakka Info.](#)
- Suojatien raitojen parantaminen. Suojatien sivurajat eri materiaalia.
- Liikennemerkkien sijoittelu niin, että niitä ei tarvitse kiertää tai varoa.
- Madalletaan reunakivetyksiä.

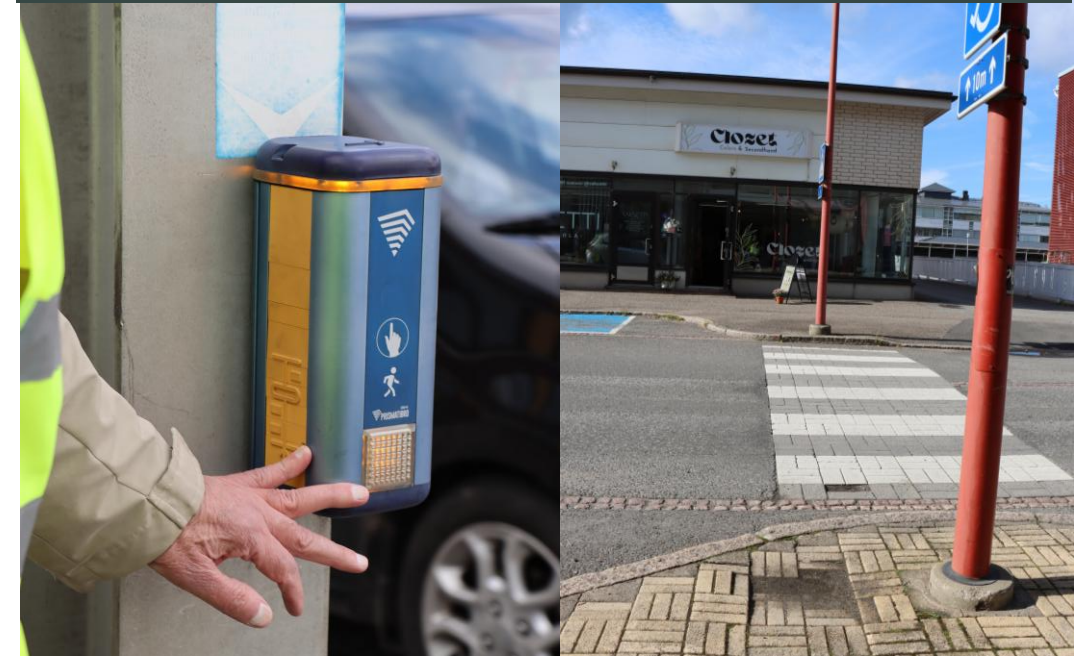
Kuva 13. Kohokuvio puuttuu napista.

Kuva 14. Liikennemerkit keskellä suojatietä.

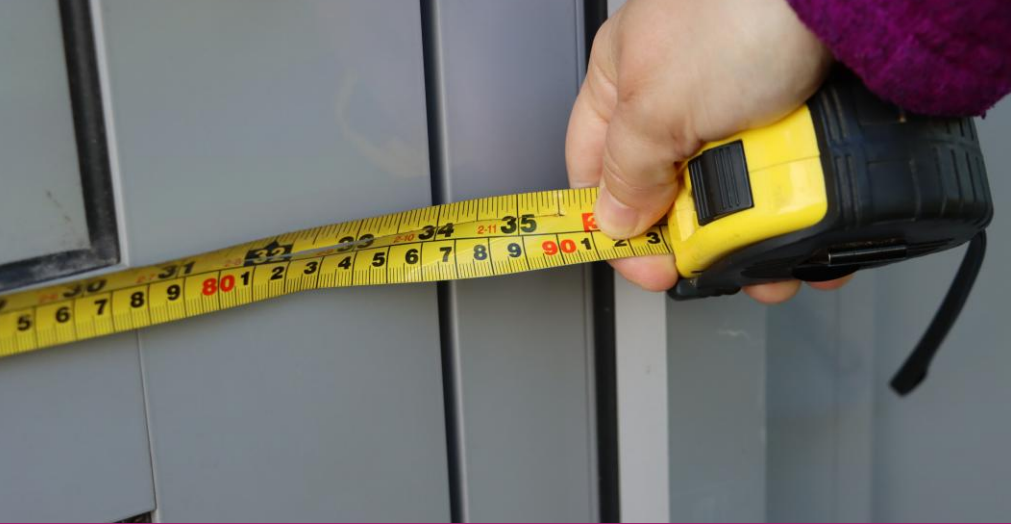
Kuva 15. Liian kapea ovi pyörätuolille.

- Raskaat ovet.
- Korkeita kynnyksiä liikkeisiin.
- Korkeuseroista ei aina varoiteta.
- Useisiin liikkeisiin kapeat ovet.
- Esteetön WC puuttuu Praatista.

- Ovien aukaisun keventäminen.
- Ulos liuskat tai kynnysten madaltaminen.
- Ulkoikkunaan esille, että soittamalla saatavilla apua työntekijöiltä.

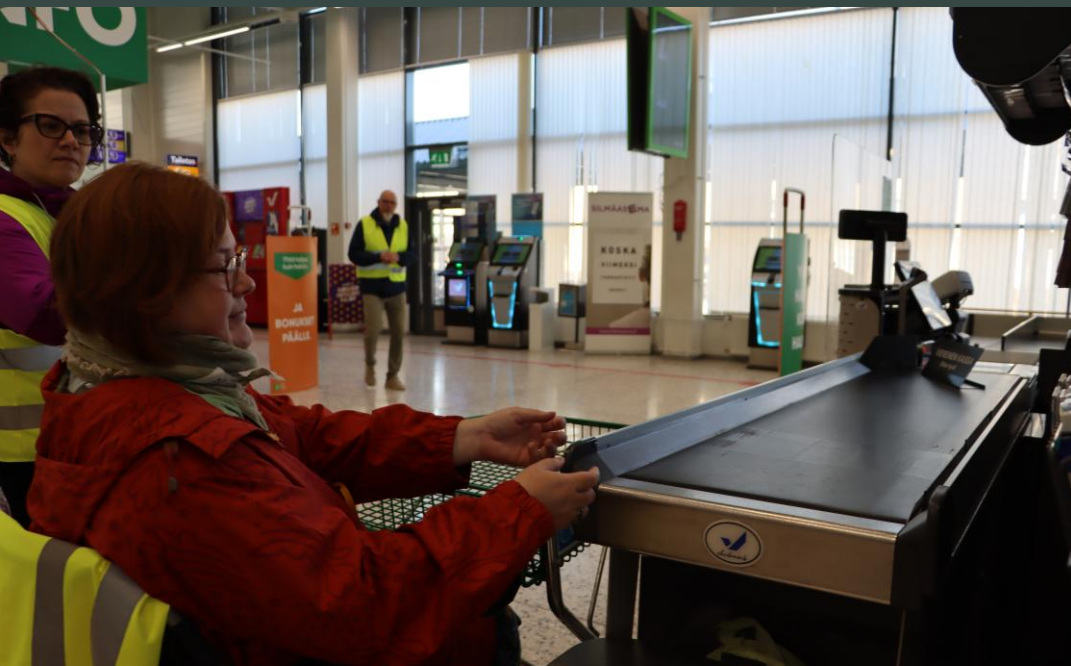
Kuva 20. Liian korkea kassa.

- Esteettömiä pysäköintipaikkoja vähän kaupan kokoon nähden. Osassa parkkipaikojen vieressä on korkea kivetys, joka hankaloittaa poistumista autosta.
- Korkeat kassat vaikeuttavat pyörätuolia käyttävien asiointia.
- Pyörätuoliin kiinnitettävä ostoskärry helpottaa asiointia.

- Esteettömien pysäköintipaikkojen lisääminen.
- Matalampi kassa pyörätuolilla liikkuville.
- Ovelle tiedote, että infotiskiltä saa asiointiin apua, jos sitä tarvitsee.

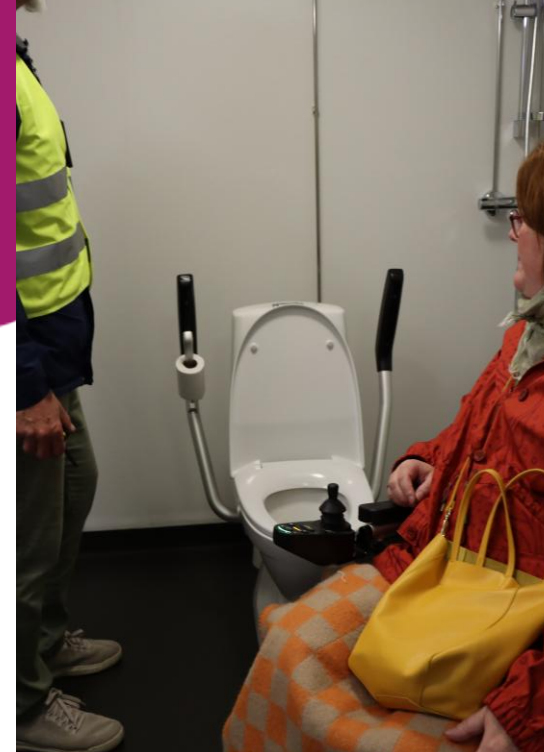
Kuva 21. Kahvat wc:ssä.

- Liian pitkä esteetön ramppi, jossa määräysten vastainen nousukulma yli 5%.
- Huonosti merkitty ja kapea esteetön pysäköintipaikka.
- Esteettömän WC:n käsituet eivät ole seinässä kiinni.
- Raskaat ovet.
- Pukutilan penkit ovat pyörätuolia käyttävän tiellä.

- Esteettömän rampin madaltaminen ja välille tasanne levähdyspaikaksi.
- Esteettömän parkkipaikan levenyttäminen ja maalaaminen siniseksi.
- Ovipumppujen keventäminen.
- Pukutilaan jämäkämpi penkki ja esteettömän WC:n käsitukien kiinnitys seinään.
